Nyírbátor, Radnóti út 1.- 24. sz. aknák közötti csatornaszakasz Csatornavizsgálata

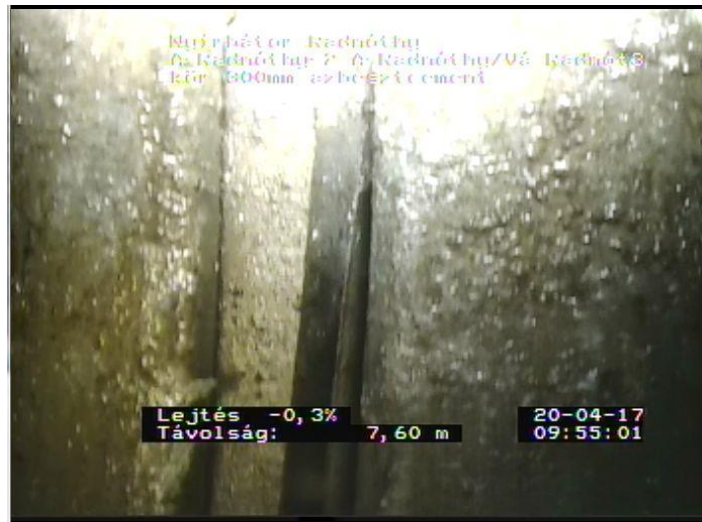
Az első szakasz ahol a Radnóti úti vezetéke Váci út szennyvíz vezetékébe csatlakozik. A vezeték anyaga azbesztcement. Az indulóakna felől 5,7 m-nél 5,5 cm-es és 31m-nél 3,5 cm kisebb süllyedés (vízszak) van. Két helyen a vezeték csökötéseiben kismértékben elcsúsztak a gumigyűrűk.

Gumigyűrű elcsúszás az illesztésnél.

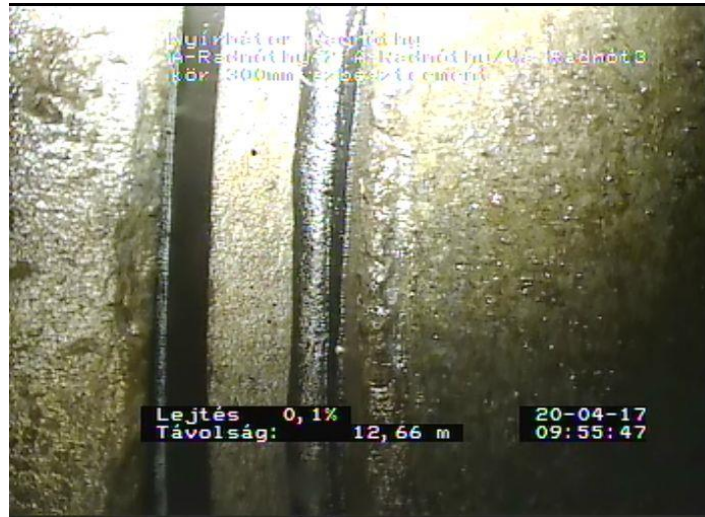
Gumigyűrű elcsúszás az illesztésnél.

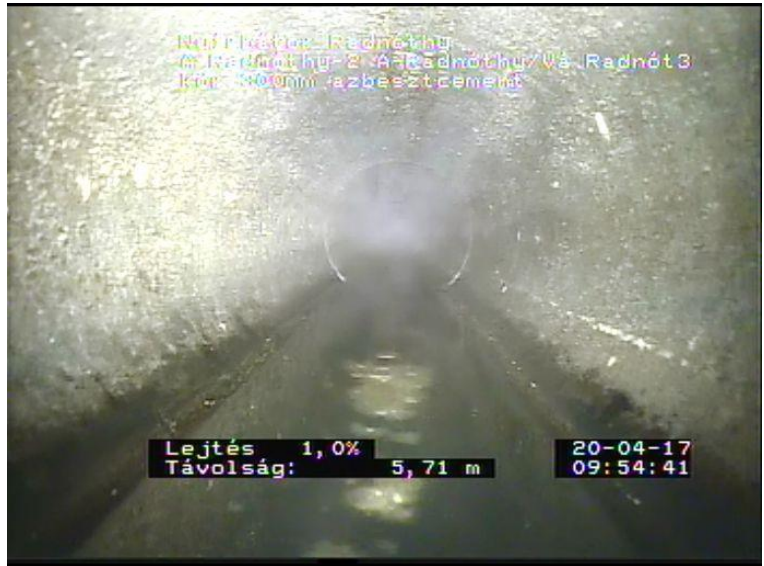
Az azbesztcement csövön kismértékű vékonyodás tapasztalható.

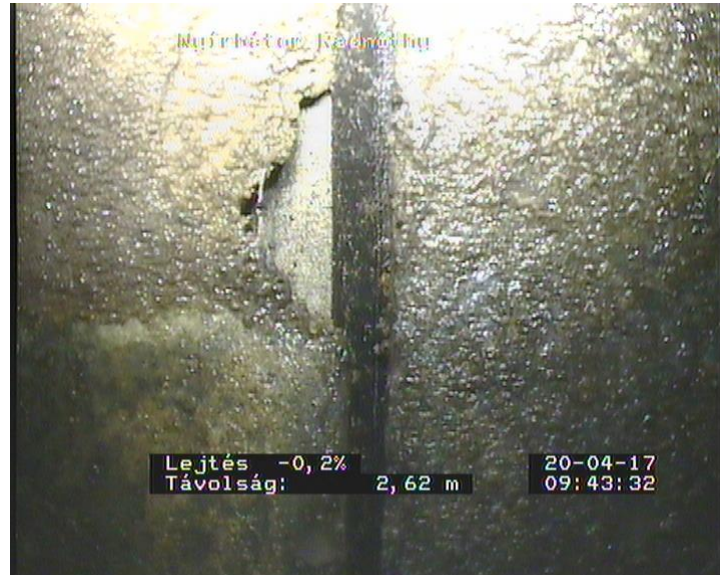
A vezetékszakasza anyaga azbeszcement 2,62 m-nél repedt (hiányos) csőcsatlakozás található, 8,99 m-nél gyökerbenövés tapasztalható. Az cső anyagán kismértékben tapasztalható vékonyodás. A csőcsatlakozásoknál illesztési hibák vannak.

2,62 m-nél illesztés törése.

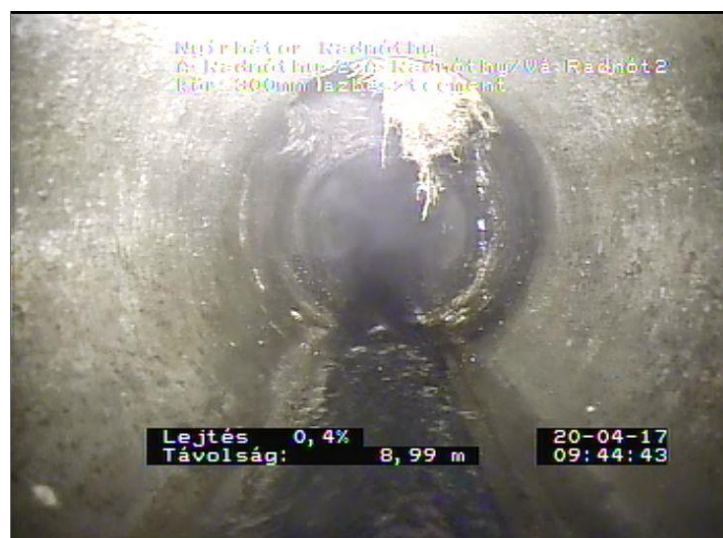
8,99 m-nél gyökerbenövés.

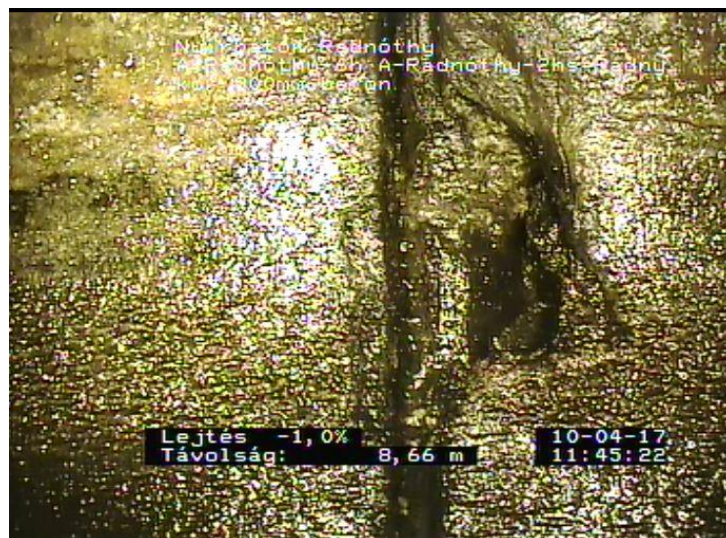
A vezetékszakasz anyaga azbesztcement. Az anyagvastagság kis mértékben vékonyodott. Az illesztések mentén a csőperem repedt, töredezett.

8,66 m-nél illesztés törése.

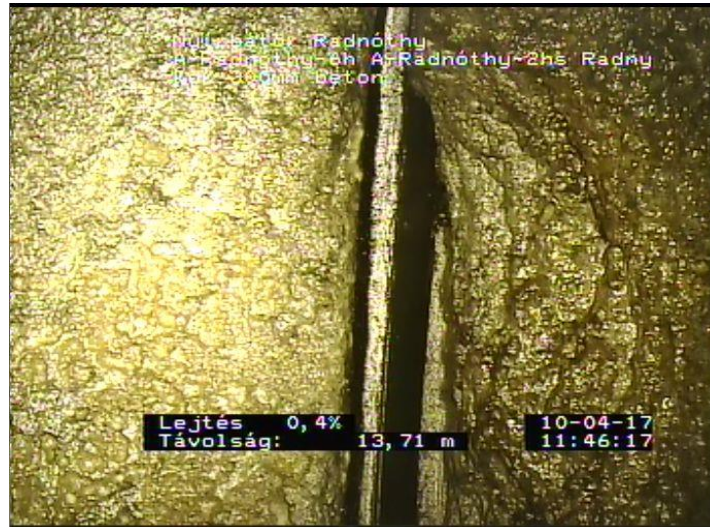
13,71 m-nél illesztés menti törés, vezetékhiány.

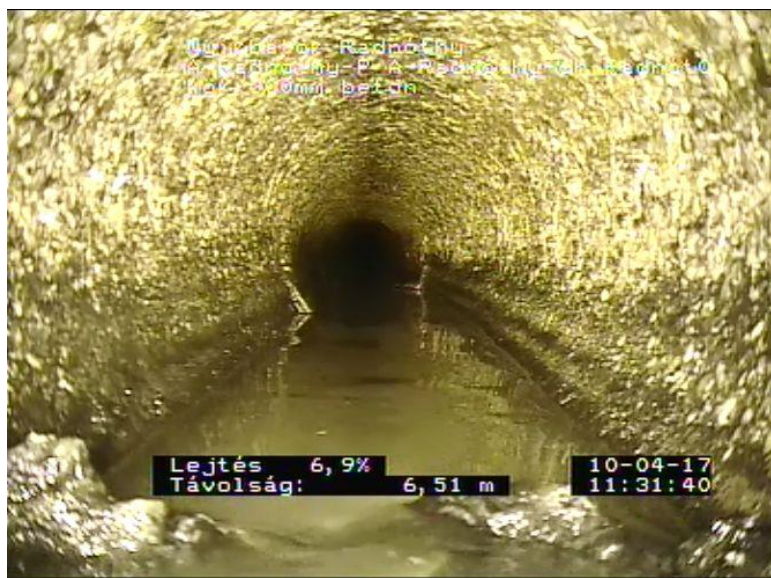
A vezetékszakas anyaga beton. A csőben kikavicsosodás látható, a betonkorrózió jelei jól megfigyelhetők. A csőben több helyen folyásfenébe kirakódott betonbefolyás van, mely a teljes szakasz ITV vizsgálatát megakadályozta, így lejtésdiagram nem készült.

6,51 m-nél folyásfenékben betonbefolyás. Erős korrózió kikavicsosodás.

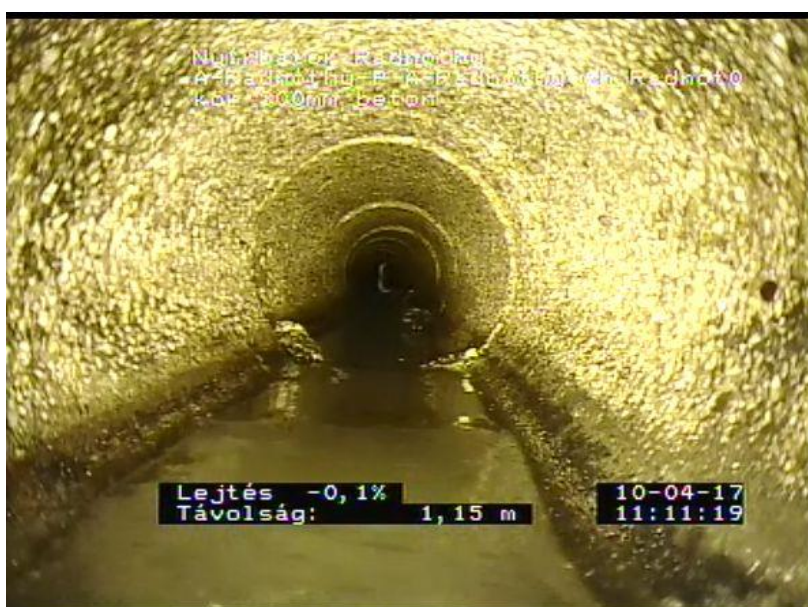
Csőkötésnél betonbefolyás.

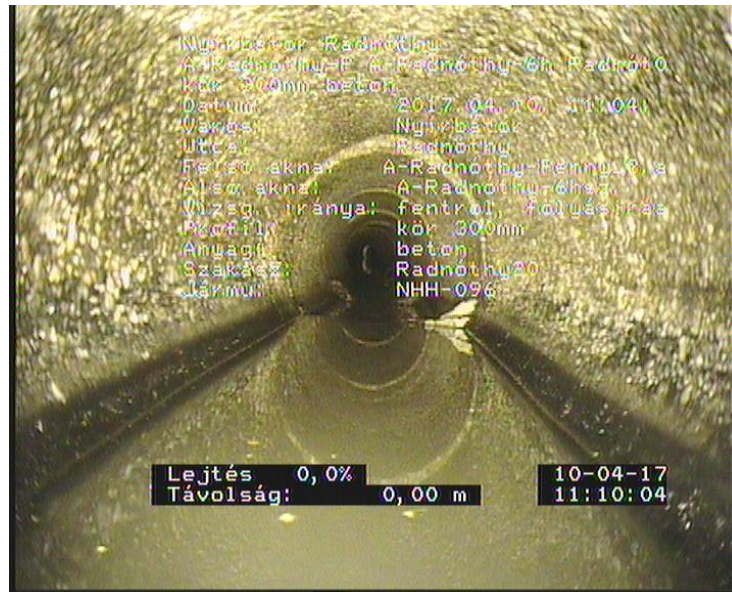
A vezetékszakasz anyaga beton. A beton erősen kikavicsosodott. A csőcsatlakozások mentén repedések találhatóak. 12-13 m között 2 cm-es süllyedés (vízcsák) található.

A vezetékszakasz indulóaknájából látható kikavicsosodás.

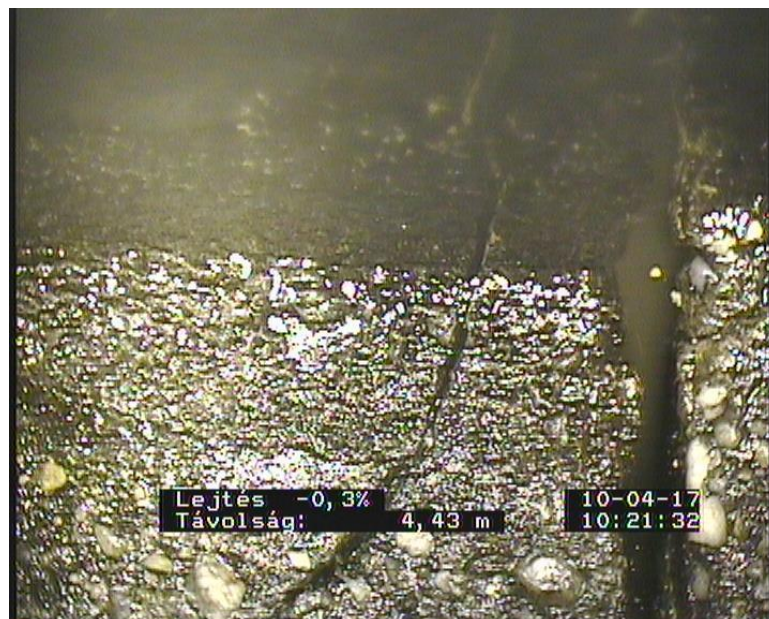
Csőcsatlakozásnál repedés.

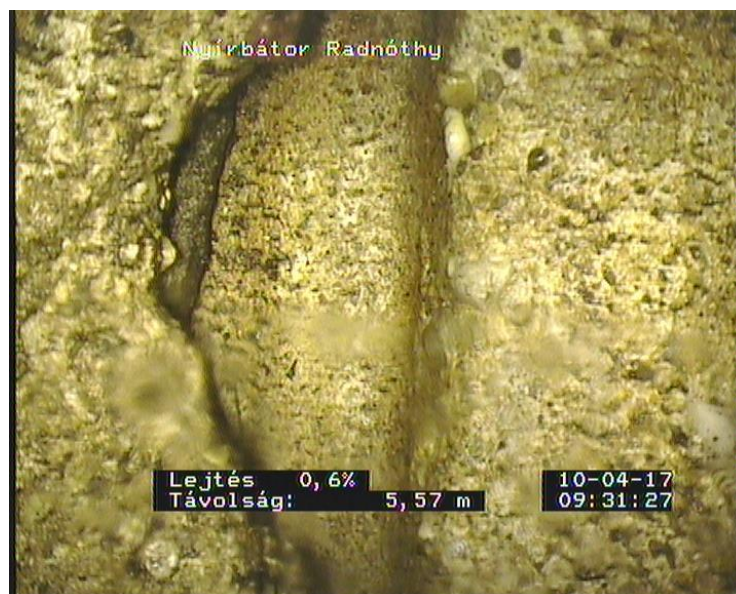
A vezetékszakasz anyaga beton. A beton erősen kikavicsosodott. A csőötés mentén a csőperemek töredezték.

Csatlakozásnál csőperem törés.

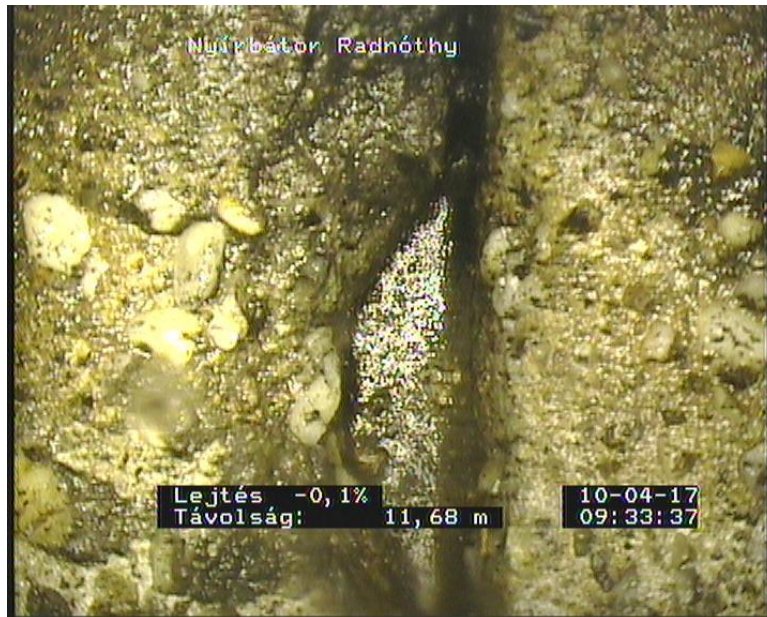
Csatlakozásnál mentén csőperem törés, hiány.

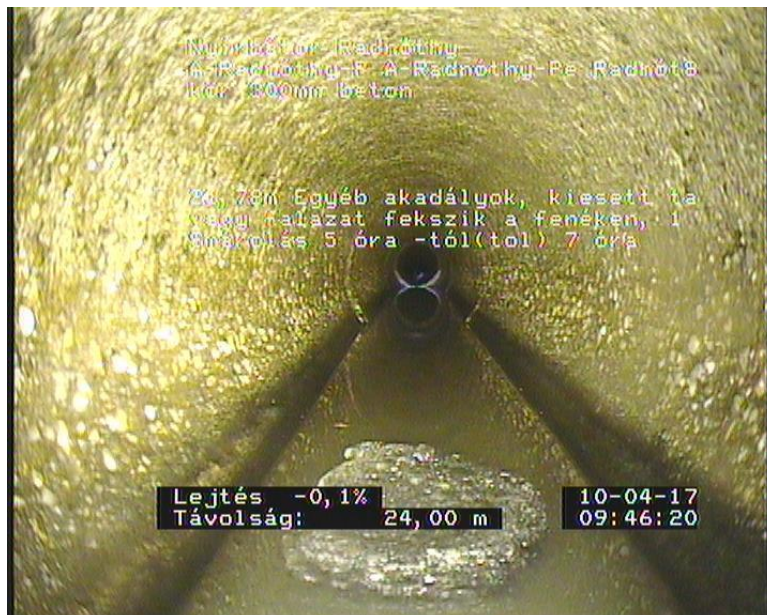
Folyásfenéken betonbefolyás. Erős kikavicsosodás.

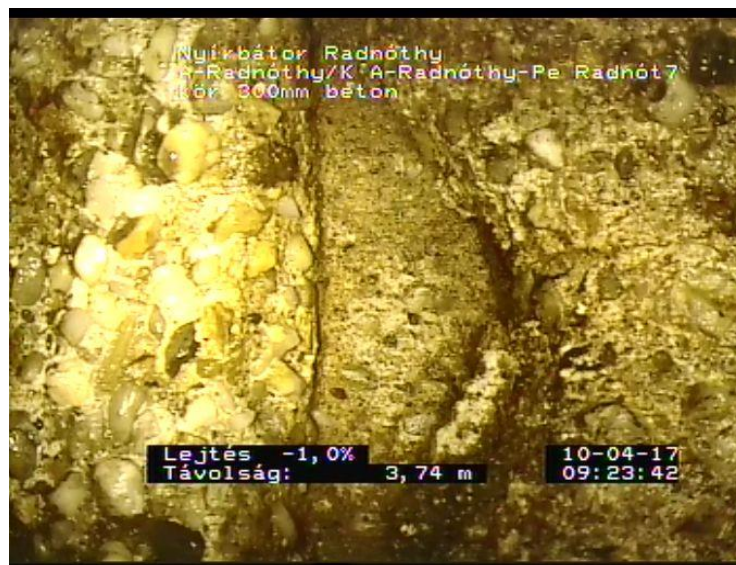
A vezetékszakasz anyaga beton. A beton erősen kikavicsosodott. A csatlakozás mentén a csőperemek töredezték.

Csatlakozásnál mentén csőperem törés található.

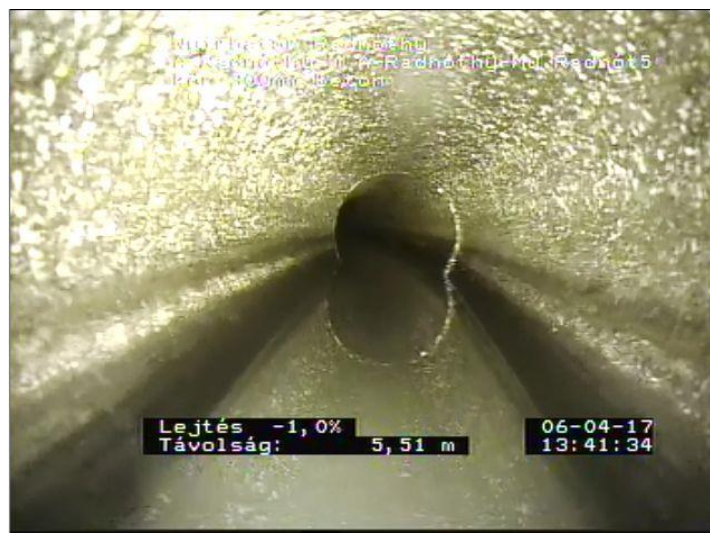
A vezetékszakaszk kikavicsosodása.

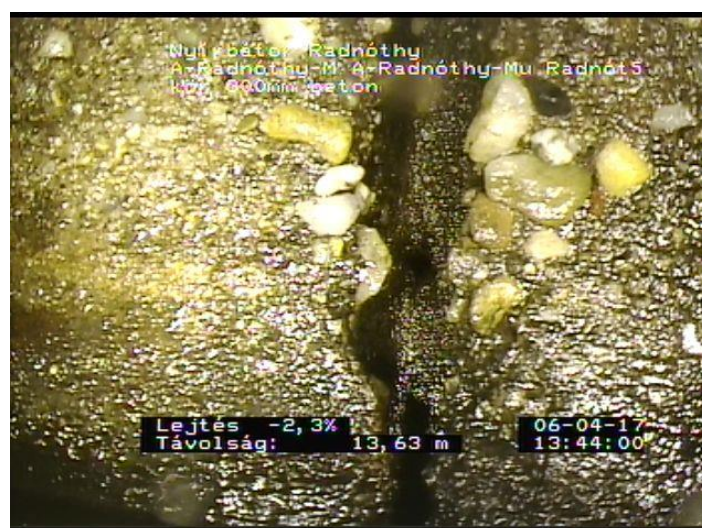
Csatlakozásnál csőperem törés.

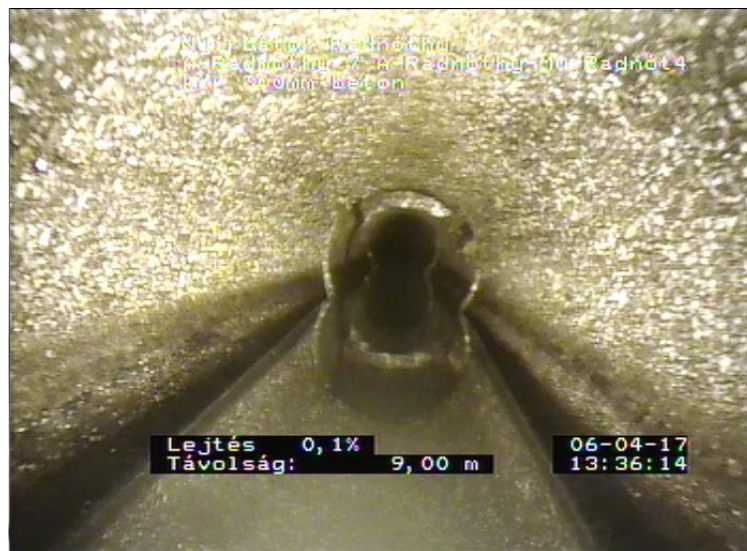
A vezetékszszak anyaga beton. A beton erősen kikavicsosodott. Csatlakozásnál a csőszélek töredeztettek. 9m-12m között 6 cm-es süllyedés (vízsák) található.

A szakasz anyaga erősen kikavicsosodott állapotban van.

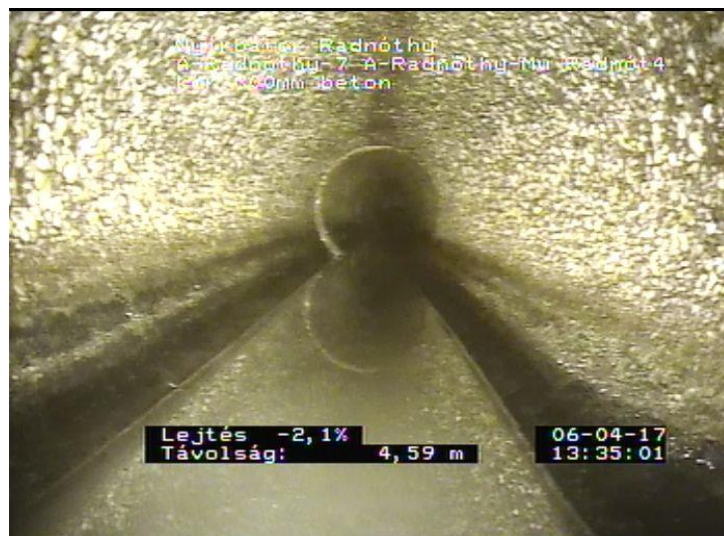
A vezetékszakasz anyaga beton. A beton erősen kikavicsosodott. Csatlakozásnál a csőszélek töredezték

A szakasz anyaga erősen kikavicsosodott állapotban van.

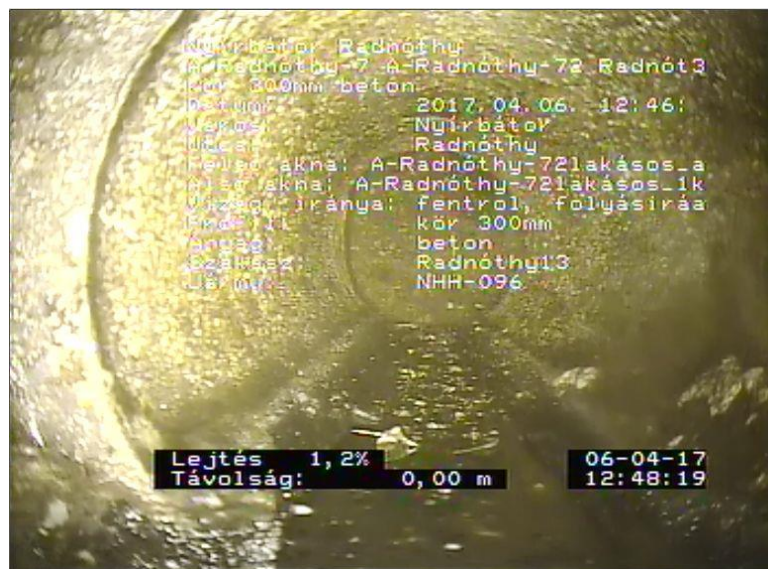
A vezetékszakasz anyaga beton. A beton erősen kikavicsosodott. Csatlakozásnál a csőszélek töredeztettek. A vezetékszakasz bukóaknába érkezik.

Vezetékszakasz kikavicsosodása.

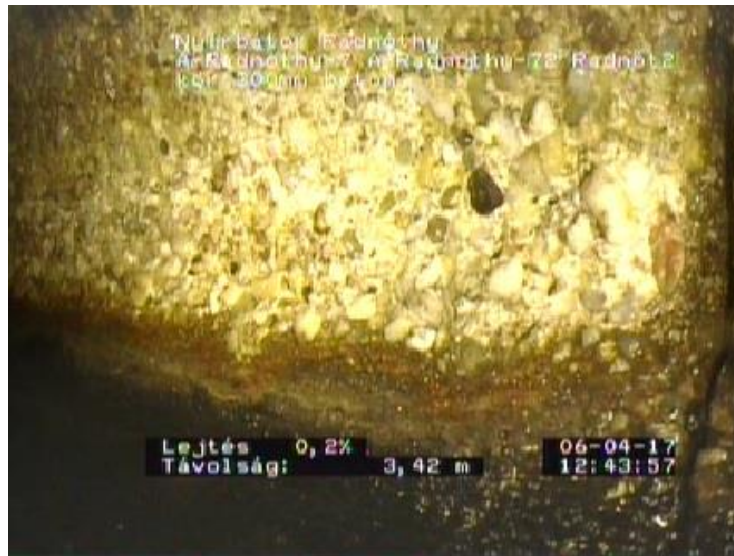
A vezetékszakas anyaga beton. A beton erősen kikavicsosodott. Csatlakozásnál a csőszélek töredezettek. 2m-7m között 10 cm-es süllyedés (vízcsák) található.

Erős kikavicsosodás, előrehaladott betonkorrózió.

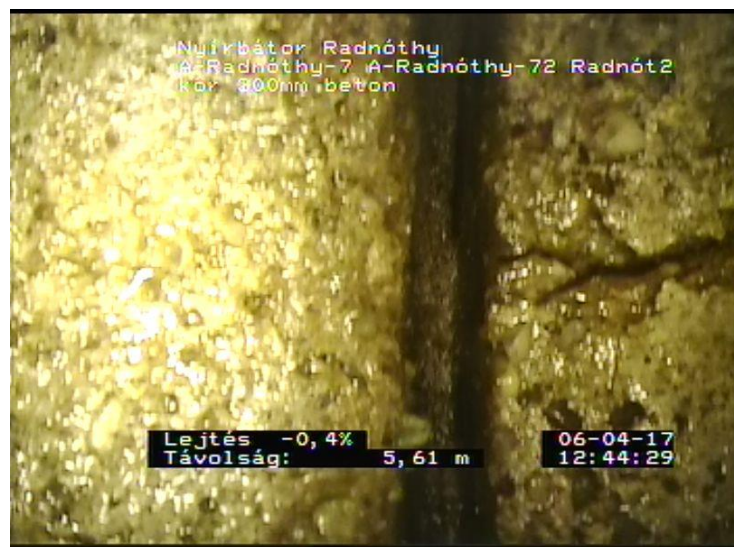
Csőcsatlakozás mentén repedés.

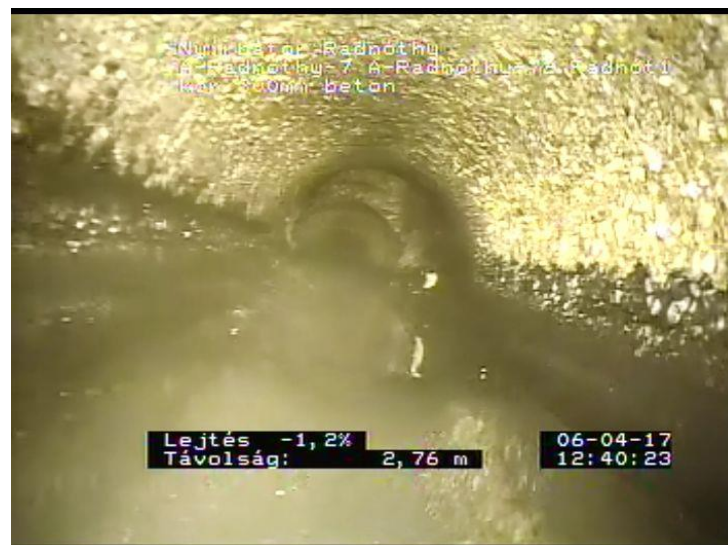
A vezetékszakasz anyaga beton. A beton erősen kikavicsosodott. Csőcsatlakozás mentén a csőszélek töredezték. A vezetékszakasz elleneséses, az esés mértéke 4 cm.

A vezetékszakasz erősen kikavicsosodott állapotban van.

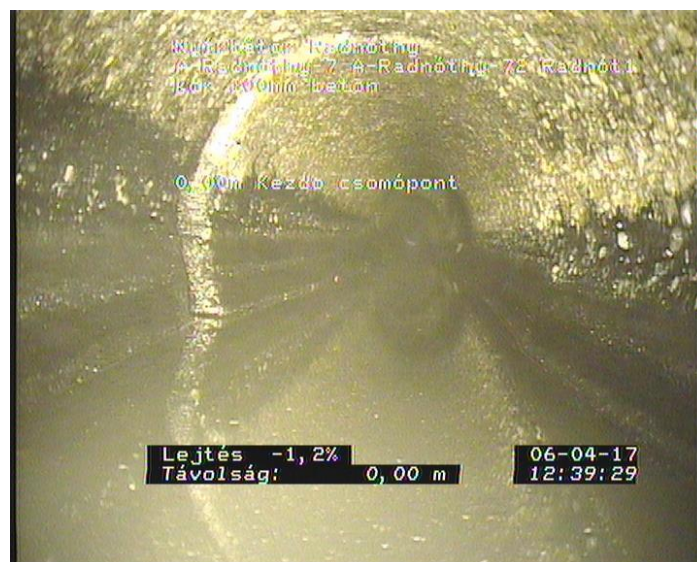
A vezetékszakasz anyaga beton. A beton erősen kikavicsosodott. Csőcsatlakozás mentén a csőszélek töredezték.

A vezetékszakasz erősen kikavicsosodott állapotban van.

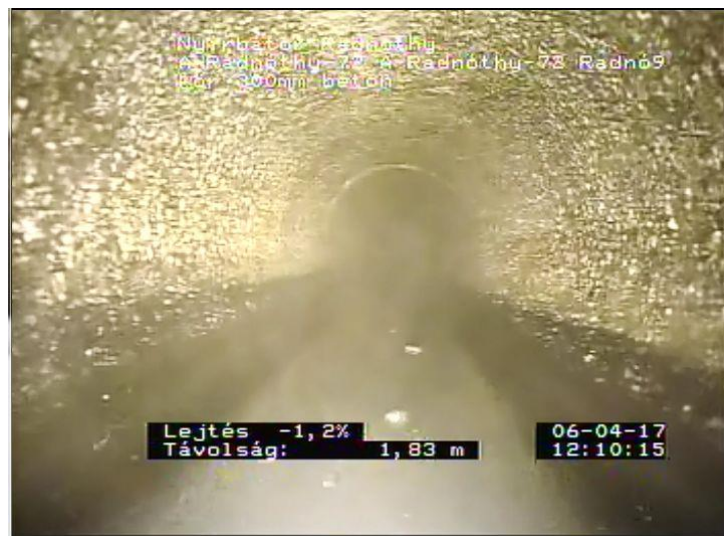
A vezetékszakasz anyaga beton. A beton erősen kikavicsosodott. Csőcsatlakozás mentén a csőszélek töredezték.

A vezetékszakasz erősen kikavicsosodott állapota.

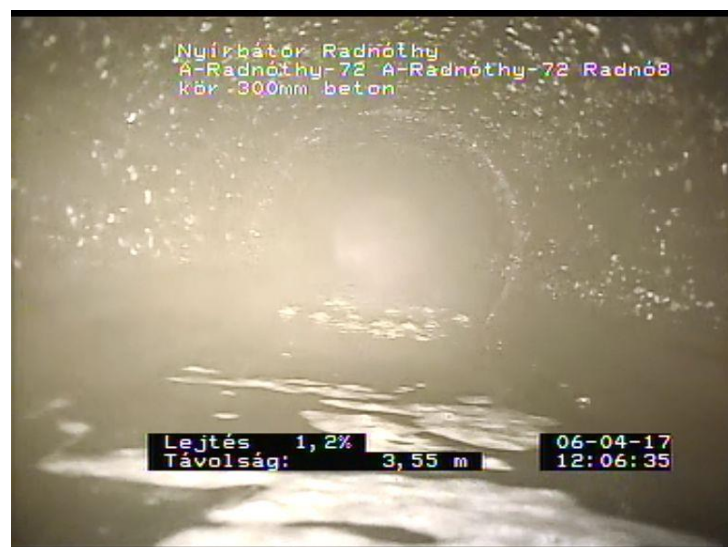
A vezetékszakasz anyaga beton. A beton erősen kikavicsosodott. Csőcsatlakozás mentén a csőszélek töredezték. 4,8m-6,2m között 6cm mély vízszák található.

A vezetékszakasz kikavicsosodott állapotban van.

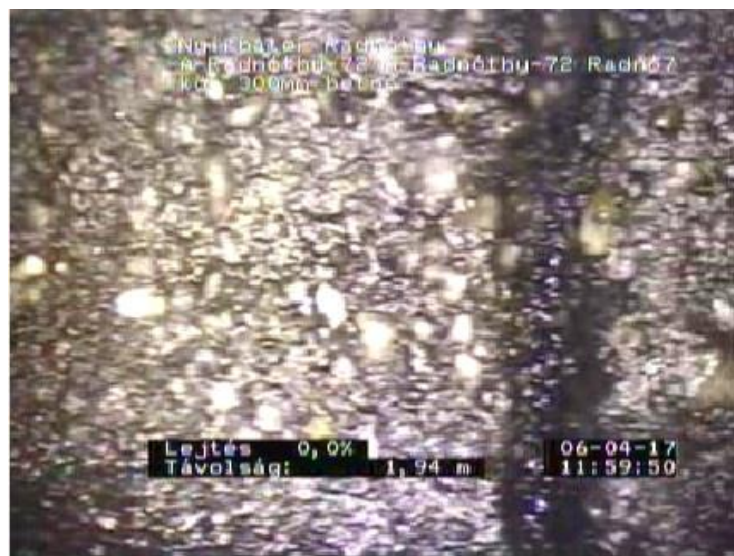
A vezetékszakas anyaga beton. A beton erősen kikavicsosodott. Csőcsatlakozás mentén a csőszélek töredezttek. 7,93 m-nél repedés látható, 4,8 m-5,8 m között 5 cm mély süllyedés (vízszák) van.

A vezetékszakas erősen kikavicsosodott állapotban van, csőfalon repedés található 7,93 m-nél.

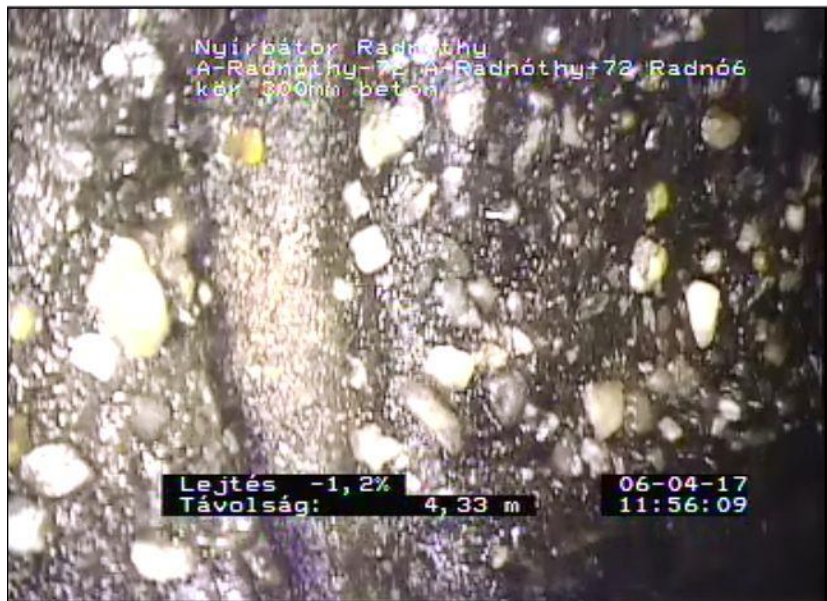
A vezetékszakasz anyaga beton. A beton erősen kikavicsosodott. Csőcsatlakozás mentén a csőszélek töredezték.

A vezetékszakaszon nagyon erős kavicsosodás látható. Az illesztések mentén repedés található.

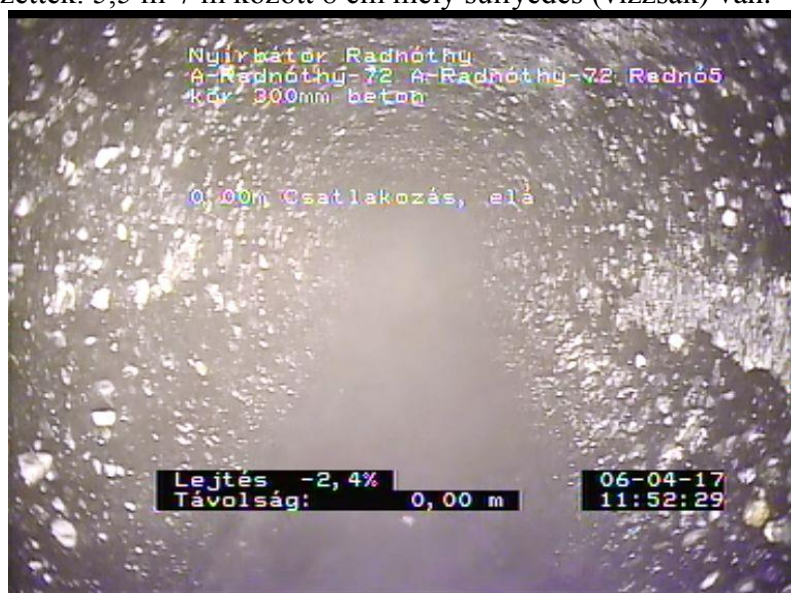
A vezetékszakas anyaga beton. A beton erősen kikavicsosodott. Csőcsatlakozás mentén a csőszélek töredezttek. 5,5 m-7 m között 8 cm mély süllyedés (vízsák) van.

A vezetékszakas anyaga erősen kikavicsosodott állapotban van.

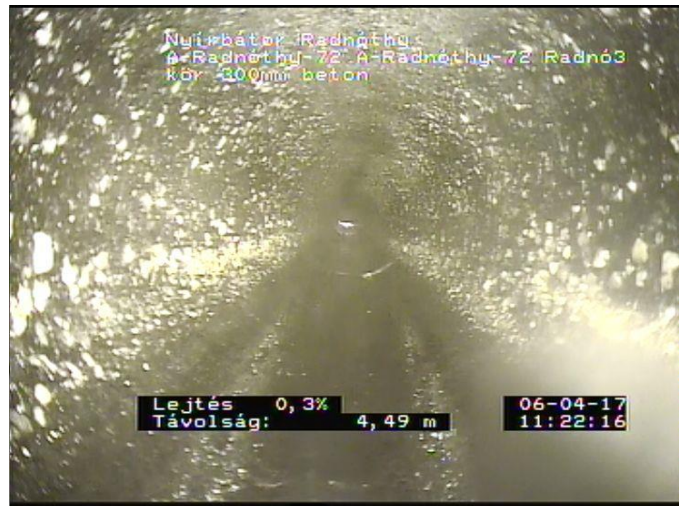
A vezetékszakasz anyaga beton. A beton erősen kikavicsosodott. Csőcsatlakozás mentén a csőszélek töredezttek.

A vezetékszakasz anyaga erősen kikavicsosodott állapotban van.

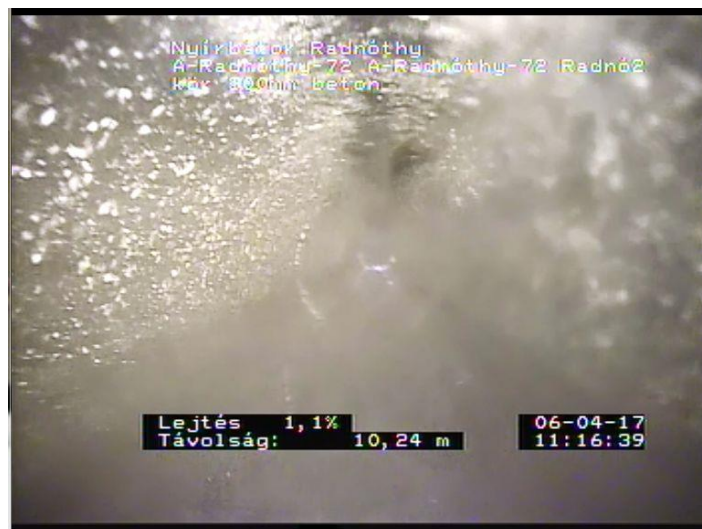
A vezetékszakasz anyaga beton. A beton erősen kikavicsosodott. Csőcsatlakozás mentén a csőszélek töredezték. 3,5 m-nél repedt csatlakozás található.

A vezetékszakasz anyaga erősen kikavicsosodott állapotban van.

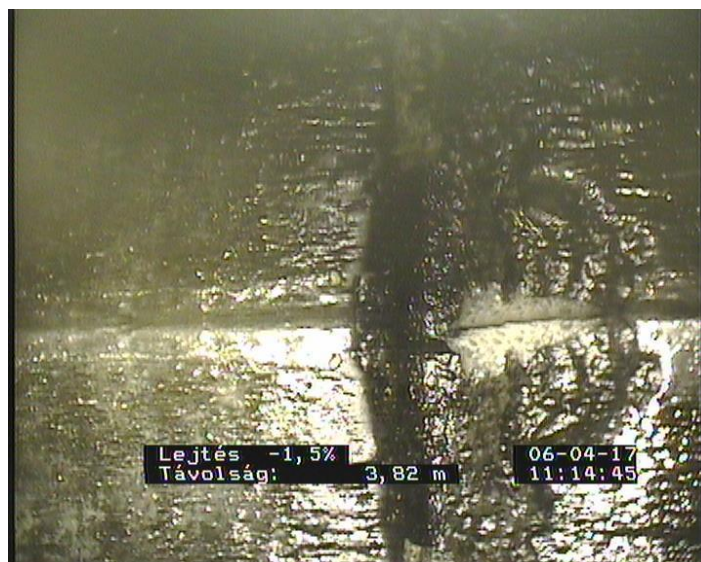
3,5 m-nél repedt csatlakozás található.

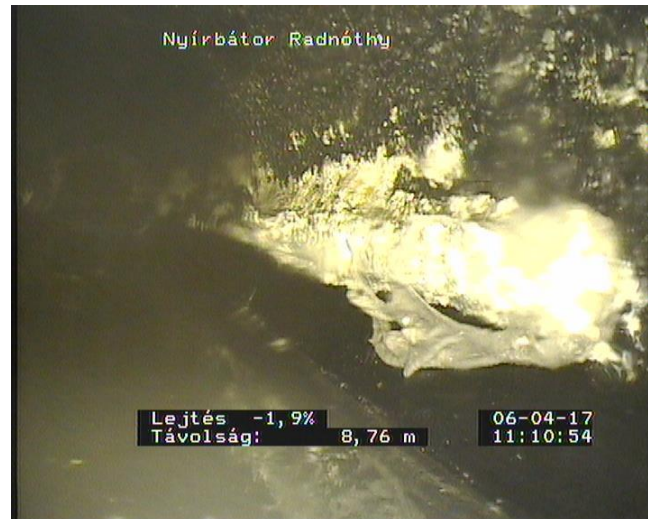
A vezetékszakas az anyaga beton. A beton erősen kikavicsosodott. Csőcsatlakozás mentén a csőszélek töredezték. 3,5 m-nél repedt csatlakozás található. 4-10 méter között 7 cm mély süllyedés (vízszák) található.

Folyásszint feletti betonkorrózió.
