Újfehértó csatornarekonstrukció 2018

Feltárás nélküli csatornabélelés: 141fm
Feltárással csatornarekonstrukció: 28fm.

Kamerás felvételek:

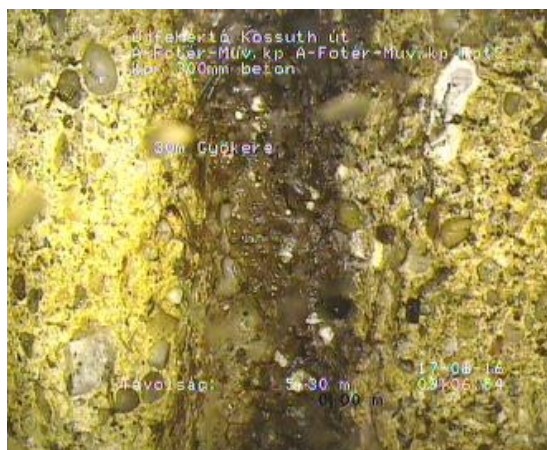
5,3 méternél gyökérbenövés

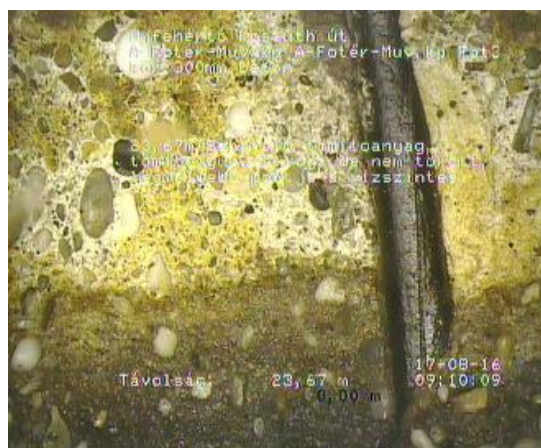
23,67 méternél gumigyűrű belóg, toldás hiányos

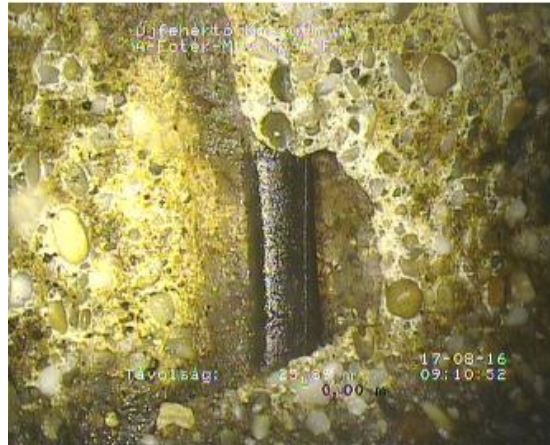
25,9 méternél toldás hiányos törött

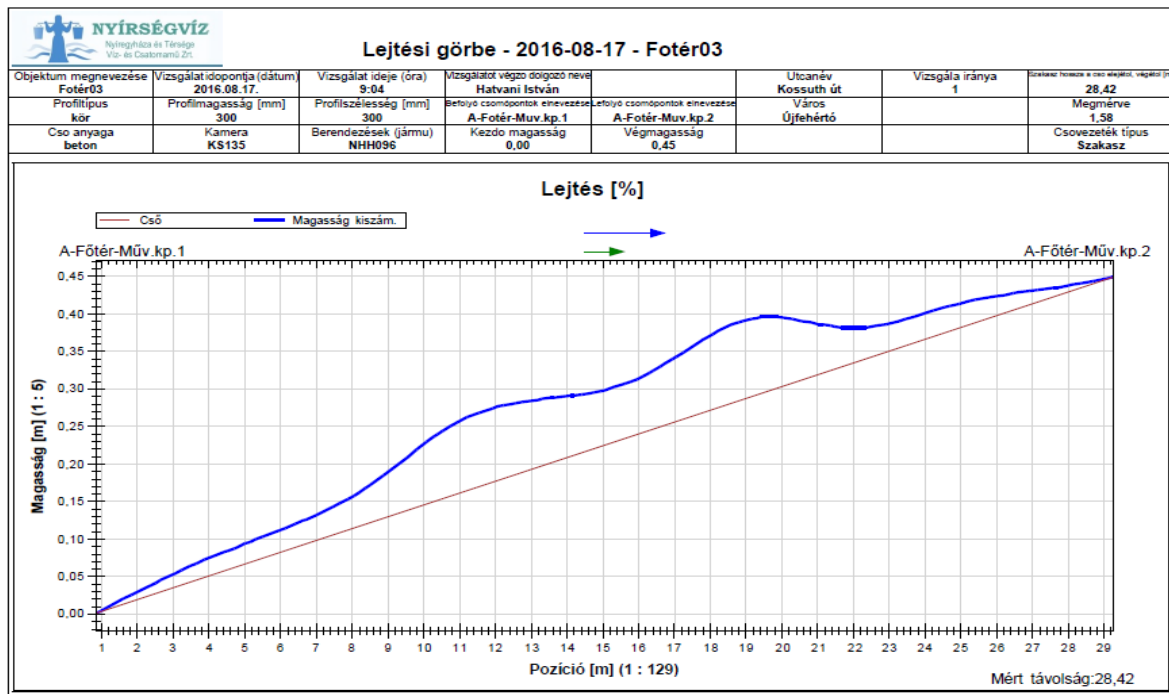
Az aknaköz lejtés diagrammja:

Az aknaköz állapota 19,9 métertől nagyon rossz. A kikavicsolódás nagymértékű, toldások töredezttek. Az aknaköz hossza 29,4 méter.

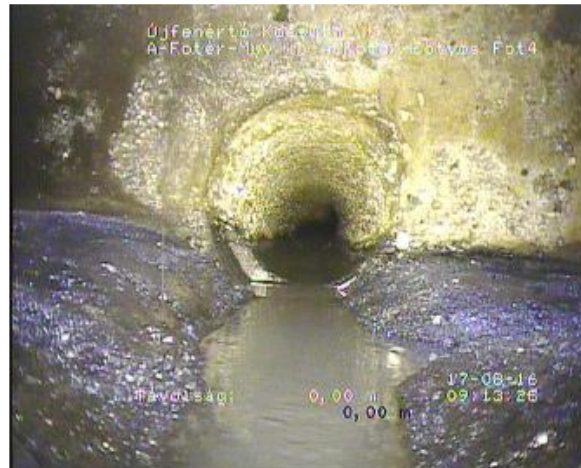
Kikavicsolódás mértéke az aknából

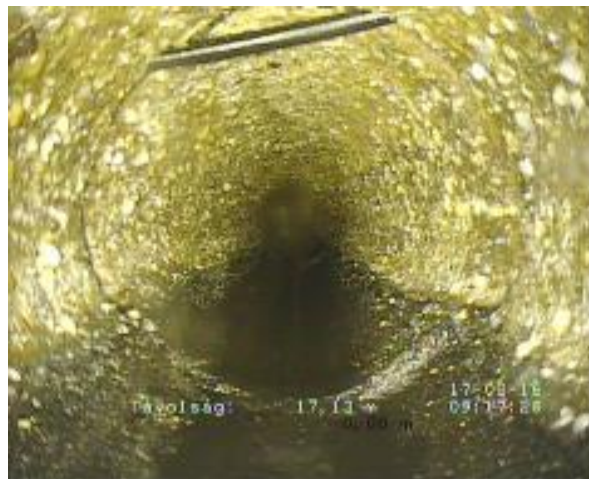
17,5méternél gumigyűrű belóg

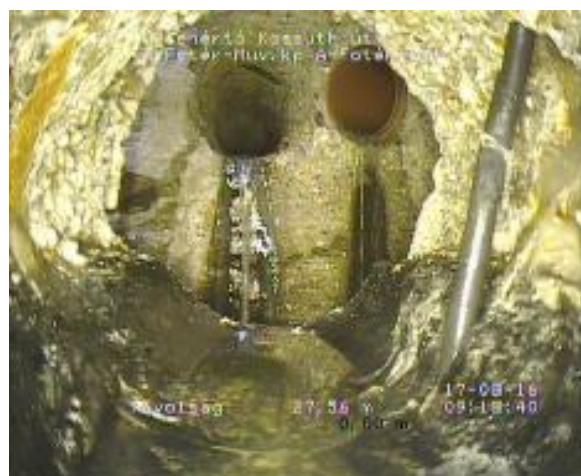
27,6méternél gumigyűrű belóg, toldás repedt
-15-

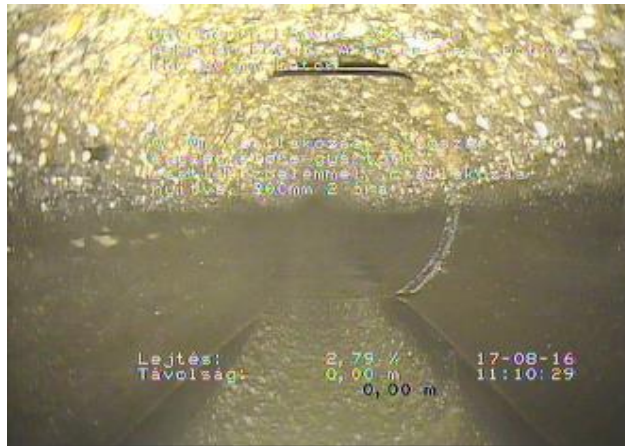
Gumigyűrű belógás a Kossuth-Eötvös aknából

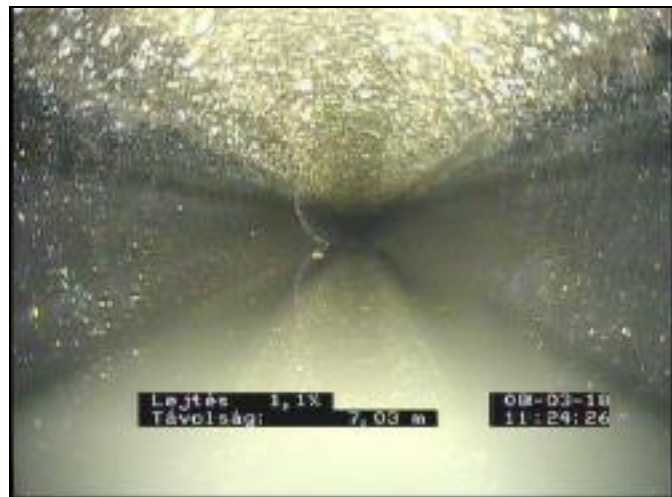
12méternél erős kikavicsolódás

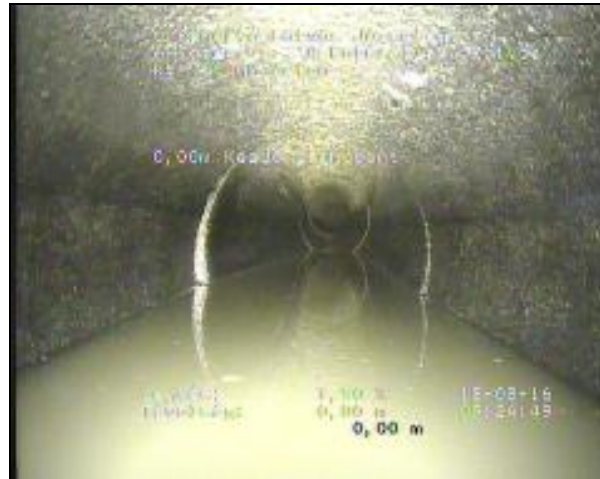
A csatornaszakaszon nagymértékű ellenesés található. A csatornaszakasz feltárásos rekonstrukciója szükséges 4m mélységben, talajvízszint süllyesztéssel, felpályás aszfaltút helyreállítással, önkormányzati kezelésben lévő úton. Forgalomtechnikai terv szükséges. Az aknaköz hossza 27,9 méter. Az akna csatlakoztatása a gerincvezetékkel nem megfelelő.

Toldásoknál vezeték elcsúszás

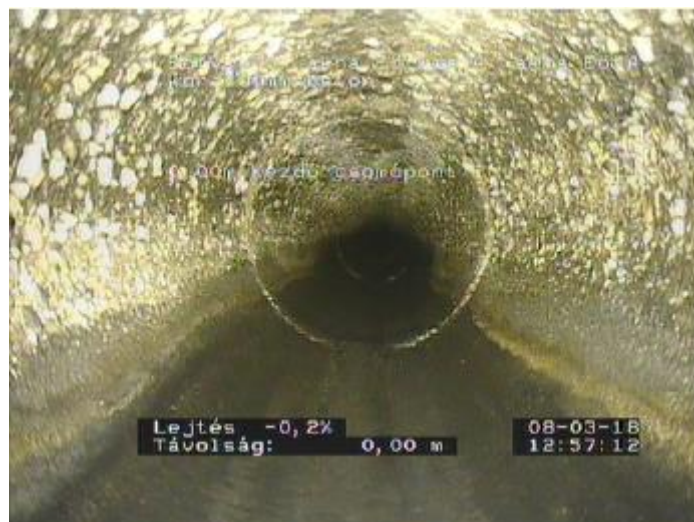
Az aknaköz hossza 21,78 méter. 18,7 méternél kismértékű iránytörés látható. A csatornaszakasz elleneséses, erős kikavicsolódás látható.

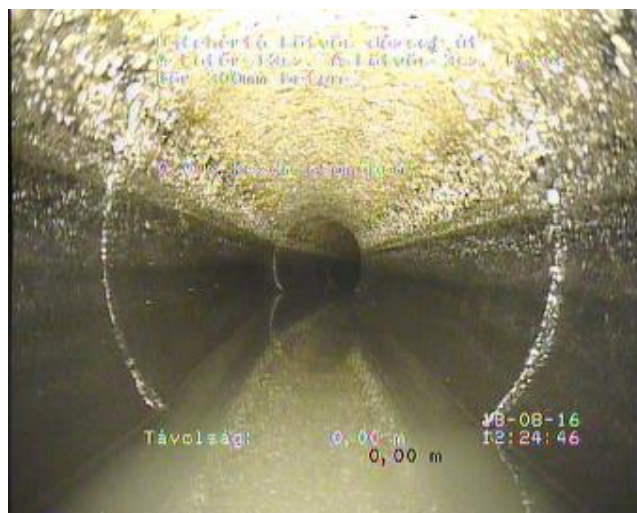
Kikavicsolódás a kezdőaknából

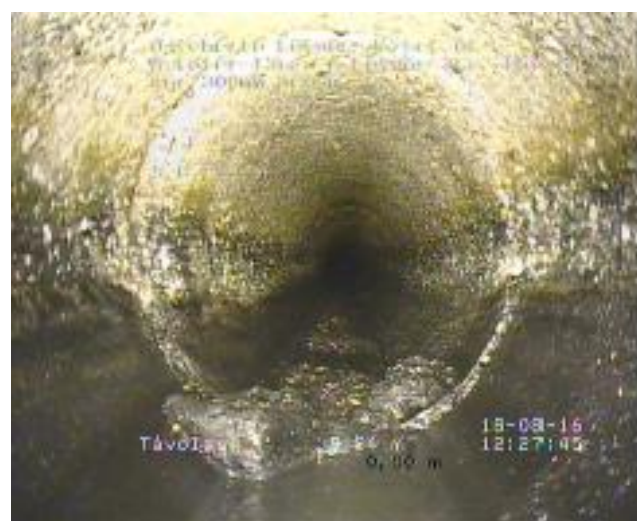
8,56 méternél toldás töredezett

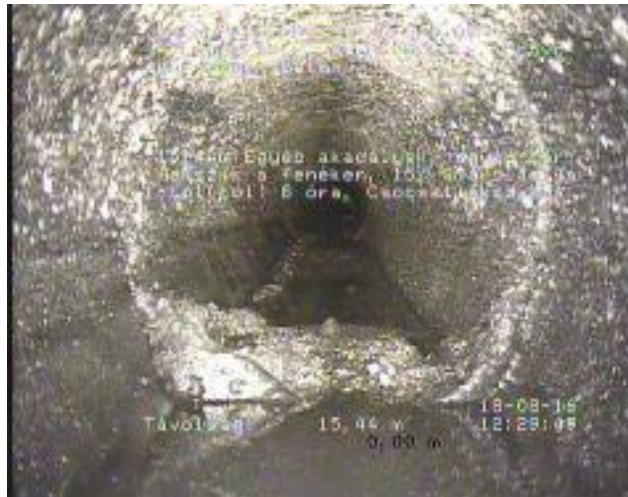
10,4 métertől erős kikavicsolódás
