## kameravizsgálati jegyzőkönyv

helyiség: Demecser	terv nr.1:	hossza csatorn.: 35.34 m
utca: Gábor Á. u. 2 sz.	csatorna nr.:	-tól: 1
fekvés: utca	videószalag: 102	-ig: 3

Demecester, Gábor Á. u. 2 sz., beton, hossza: 2m, ná 300 mm, hossza csatorn.: 35.34 m

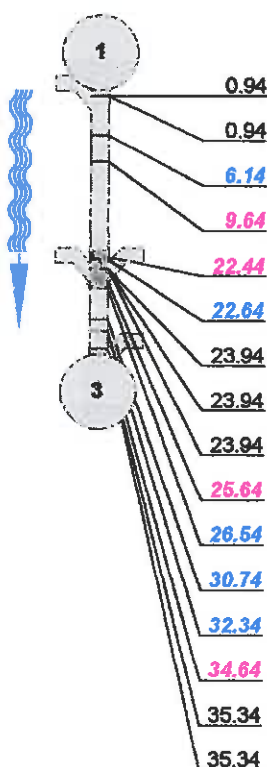
becsatlakozás, 03 óra

szilárd lerakódás, kisebb, tól 05 íg 07 óra

erős kimaródás, tól 10 íg 02 óra

szilárd lerakódás, kisebb, tól 04 íg 08 óra

kisebb repedés, radiális, tól 12 íg 12 óra

becsatlakozás, 09 óra

erős kimaródás, tól 09 íg 03 óra

toldat erősen repedt, tól 04 íg 08 óra

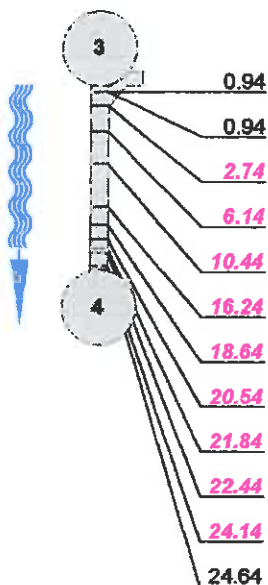
**erős kimaródás, től 09 ig 03 óra**

**tömitőgyűrű erősen belóg, től 01 ig 03 óra**

**tömitőgyűrű erősen belóg, től 02 ig 03 óra**

**tömitőgyűrű erősen belóg, től 12 ig 12 óra**

**tömitőgyűrű erősen belóg, től 09 ig 11 óra**

**lyuk, től 02 ig 04 óra**

**toldal lyukas, től 02 ig 04 óra**

**lyuk, től 07 ig 05 óra**

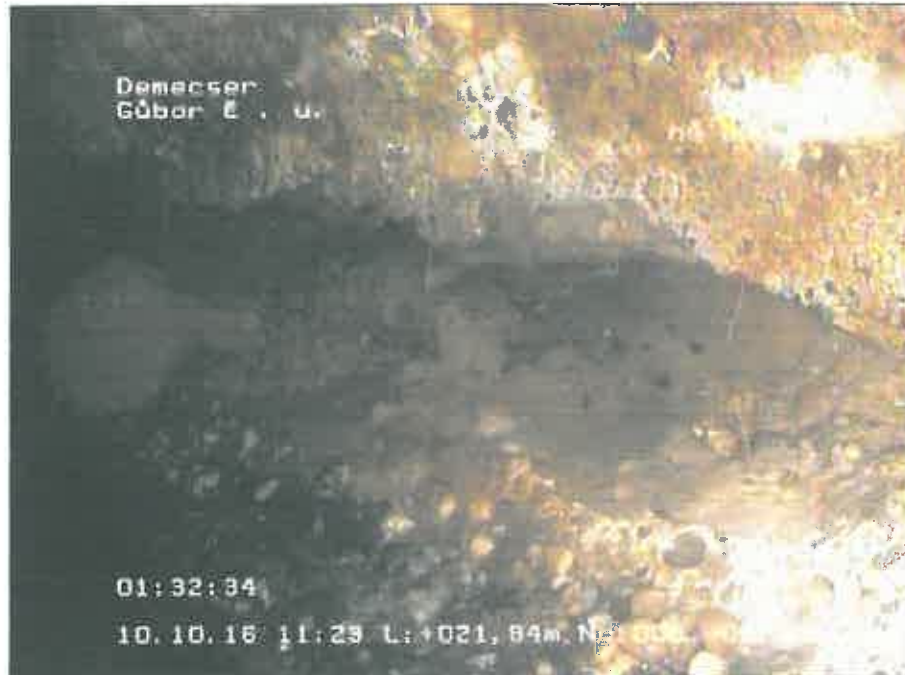
fotó: 3\_9b, videoszalag száma: 102, 01:32:34  
lyuk, től 02 ig 04 óra

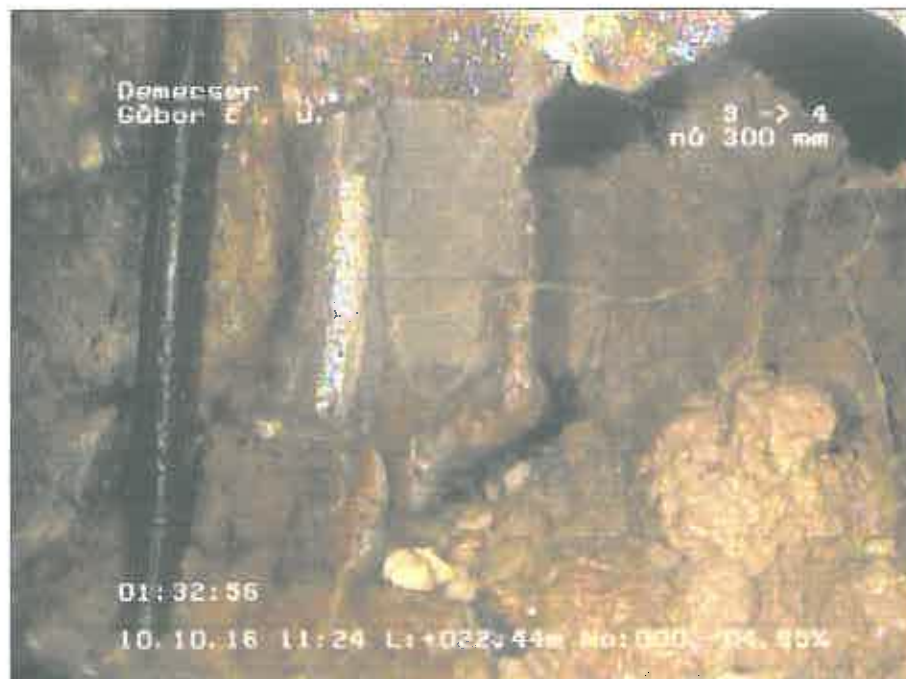
fotó: 3\_10a, videoszalag száma: 102, 01:32:56  
toldat lyukas, től 02 ig 04 óra

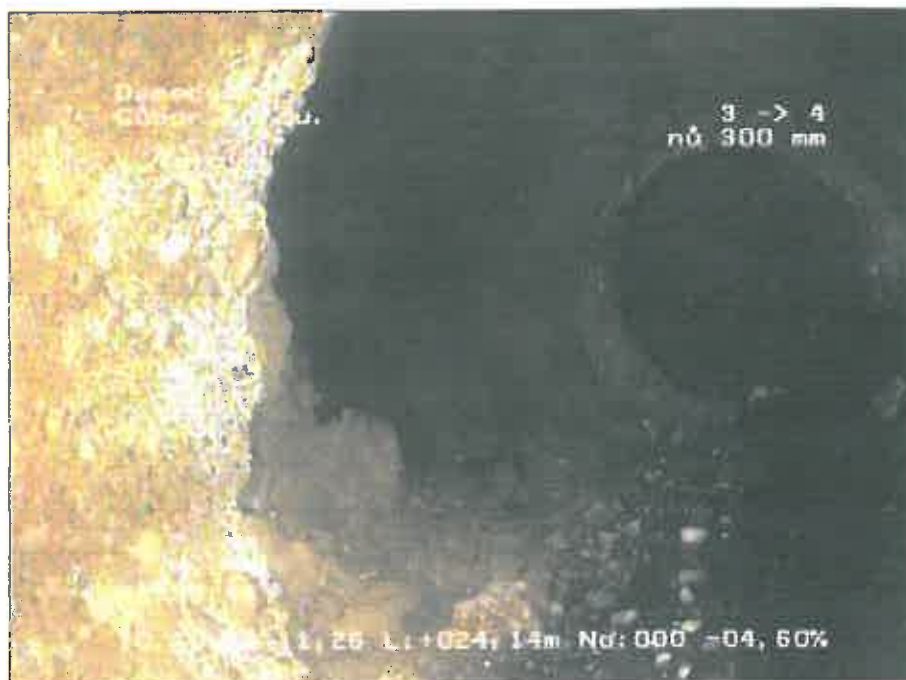
fotó: 3\_11a, videoszalag száma: 102, 01:33:44  
lyuk, től 07 ig 05 óra
