kameravizsgálati jegyzőkönyv

helyiség: Demecser	terv nr.1:	hossza csatorn.: 29.64 m
utca: Szent István u.	csatorna nr.:	-tól: 1
fekvés: utca	videószalag: 102	-ig: 2

vizsgálat oka: Általános állapotvizsgálat	profil:	ná 300 mm
csatorna típusa: szennyviz	anyag:	beton hossz: 2m
vízvédelmi terület:	belső védelem:	
megjegyzés:

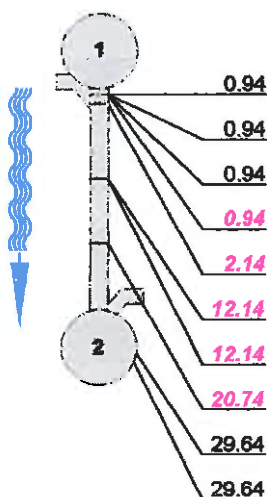
csatornaszakasz kezdete 1
becsatlakozás, 03 óra
becsatlakozás, 03 óra
erős kimaródás, től 10 ig 02 óra
toldatnál vízbetörés, 12 óra
toldatnál vízbetörés, 02 óra
tömitőgyűrű erősen belóg, től 10 ig 02 óra
tömitőgyűrű erősen belóg, től 10 ig 02 óra
csatornaszakasz vége 2
becsatlakozás, 09 óra

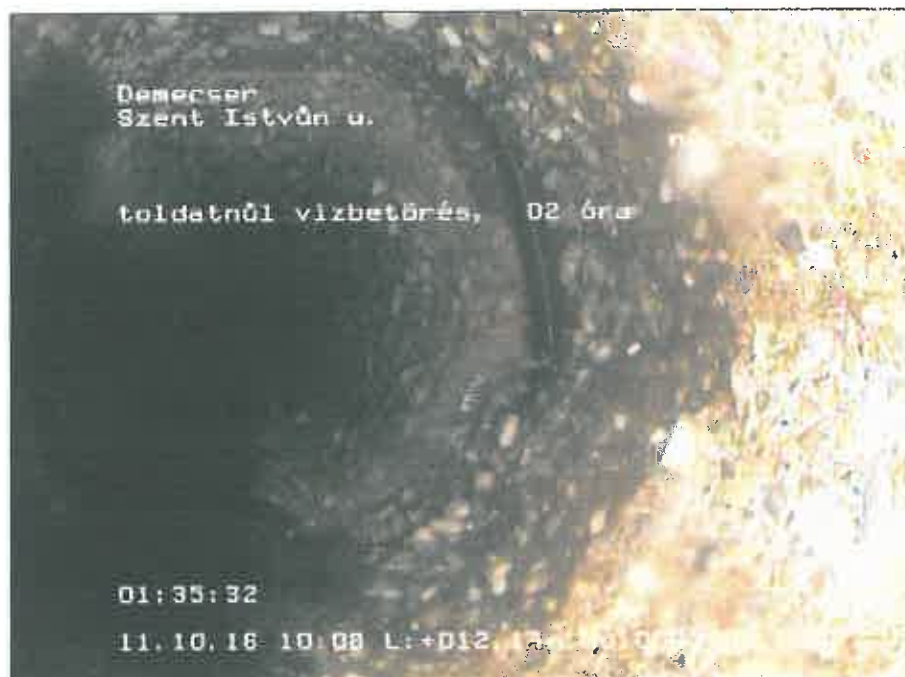
fotó: 4_6a, videoszalag száma: 102, 01:35:32
toldatnál vízbetörés, 02 óra

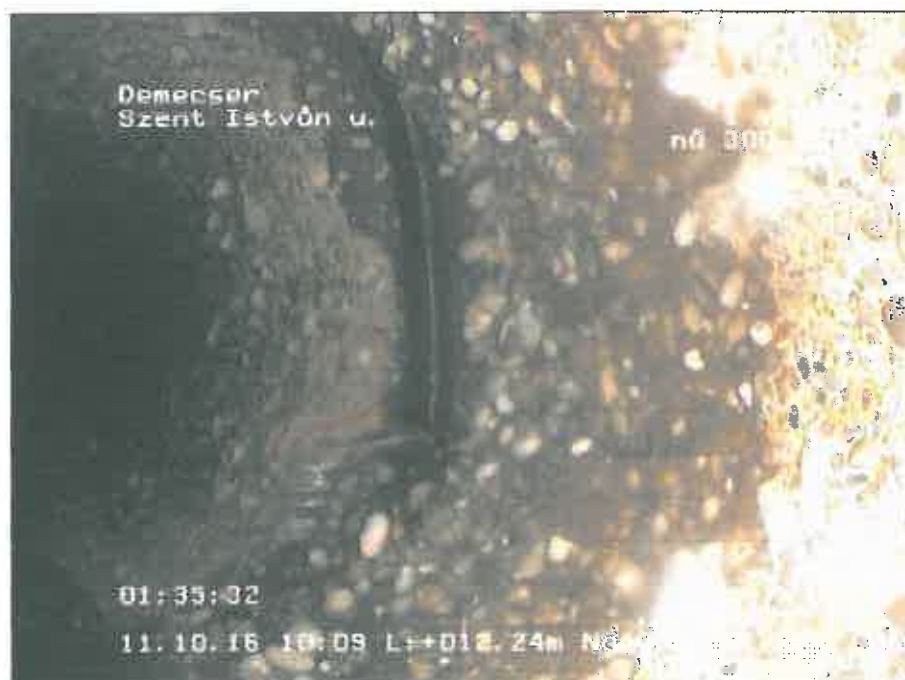
fotó: 4_7a, videoszalag száma: 102, 01:35:32
tömlőgyűrű erősen belóg, től 10 ig 02 óra

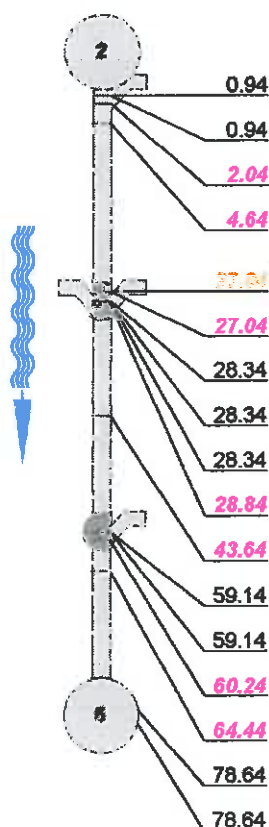
erős kikavicsosodás, től 08 lg 04 óra

tömitőgyűrű erősen belóg, től 11 lg 01 óra

toldat közepesre repedt, től 09 lg 03 óra

toldatnál vízbetörés, től 09 lg 03 óra

toldatnál vízbetörés, től 12 lg 03 óra

toldatnál vízbetörés, 04 óra

toldatnál vízbetörés, 08 óra

szilárd lerakódás, kisebb, től 04 lg 08 óra
