## Szakaszvizsgálat - 2017. 08. 07. - Irinyi 2

Vizsgálat időpontja (dátum) <b>2017. 08. 07., 9:09</b>	Kamera <b>IBAK TRITON 2</b>	Időjárási viszonyok <b>nincs csapadék</b>	Objektum megnevezése <b>Irinyi 2</b>	Nr. <b>2</b>
Projekt neve <b>Irinyi 2017_08_07</b>		Berendezések (jármű) <b>HJV-799</b>	Vizsgálatot végző dolgozó neve <b>Hetey István</b>	Feladat száma

Település <b>Nyíregyháza</b>	Felső akna elnevezése <b>3 sz.</b>	Szokásos egyedi csőhossz [m] <b>1,00</b>
Utcanév <b>Irinyi J. u.</b>	Alsó akna elnevezése <b>11 sz.</b>	Szakasz hossza a cső elejétől, végétől [m] <b>24,40</b>
		Vizsgált hosszúság [m] <b>23,60</b>

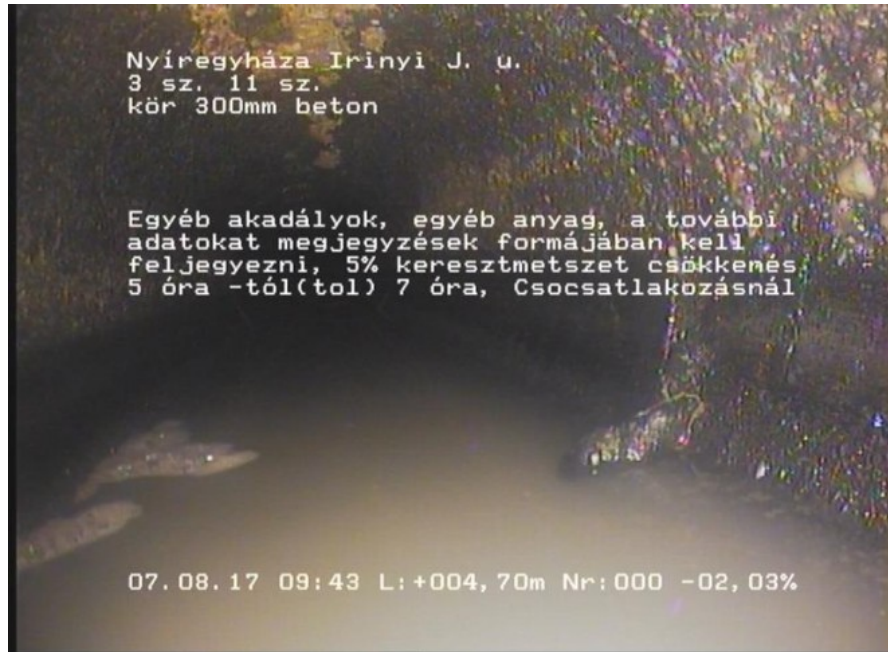
Irinyi2\_b3b1057c-96b6-4450-9a92-02effafa9ade\_20170807\_094355\_684.jpg, 00:00:38, 4.70  
Egyéb akadályok, egyéb anyag, a további adatokat megjegyzések formájában kell feljegyezni,  
5% keresztmetszet csökkenés 5 óra -tól(tol) 7 óra, Csocsatlakozásnál

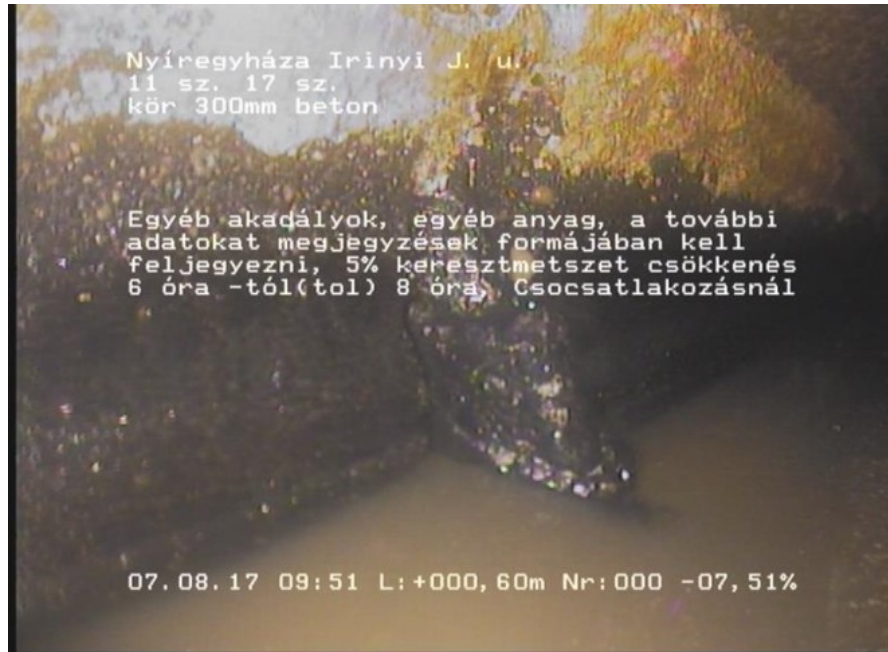
Irinyi3\_3f492336-dfad-466e-b4c3-c8a2b748f68e\_20170807\_095136\_516.jpg, 00:00:17, 0.60  
Egyéb akadályok, egyéb anyag, a további adatokat megjegyzések formájában kell feljegyezni, 5% keresztmetszet csökkenés 6 óra -tól(tol) 8 óra, Csocsatlakozásnál

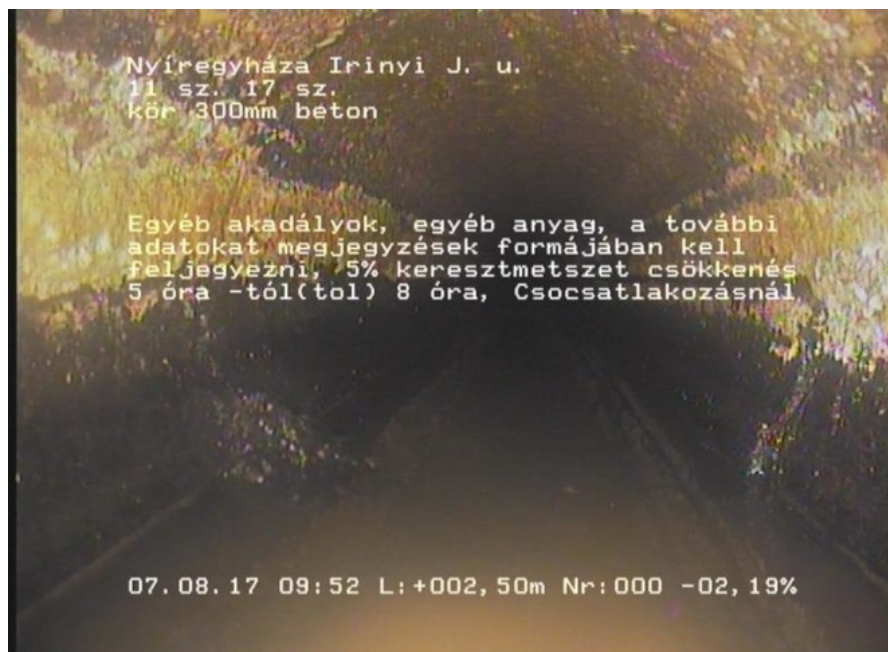
Irinyi3\_438a14a2-c7bb-4d42-ac1d-97fecb423d8f\_20170807\_095208\_213.jpg, 00:00:34, 2.50  
Egyéb akadályok, egyéb anyag, a további adatokat megjegyzések formájában kell feljegyezni, 5% keresztmetszet csökkenés 5 óra -tól(tol) 8 óra, Csocsatlakozásnál

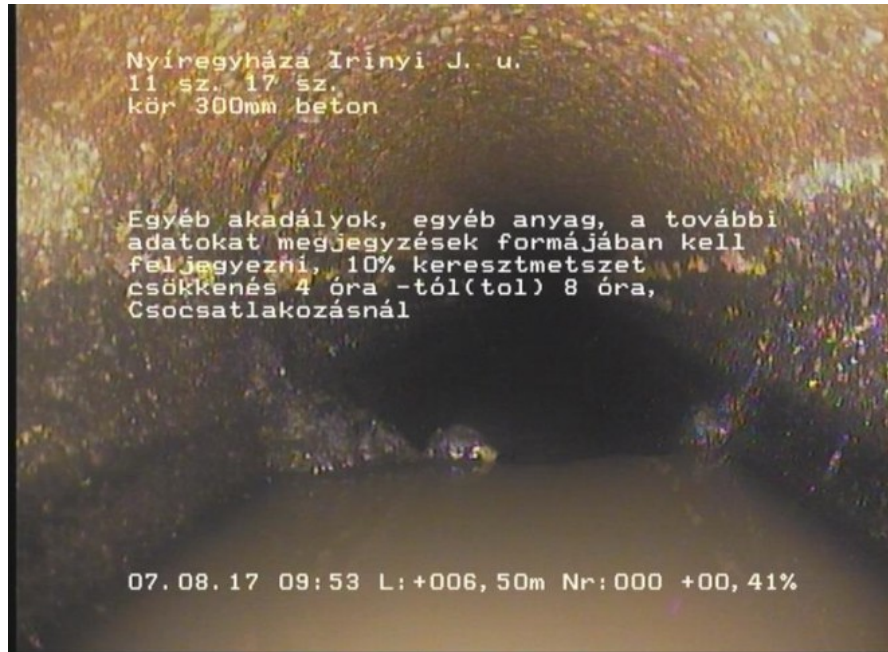
Irinyi3\_8f168ea8-1102-4da2-bc85-6d8a796a64ee\_20170807\_095253\_359.jpg, 00:01:02, 6.50  
Egyéb akadályok, egyéb anyag, a további adatokat megjegyzések formájában kell feljegyezni, 10% keresztmetszet csökkenés 4 óra -tól(tol) 8 óra, Csocsatlakozásnál

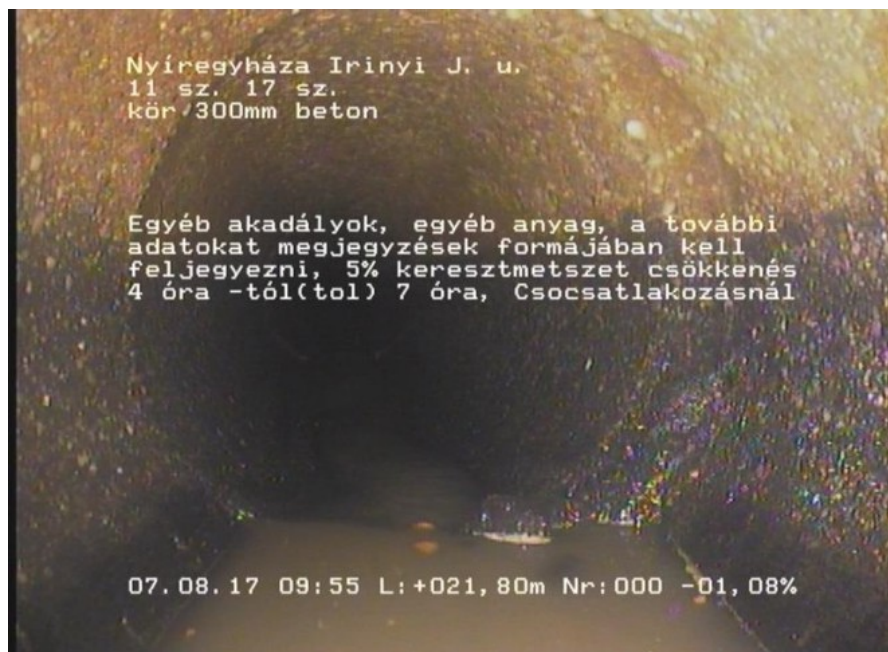
Irinyi3\_292f6cad-470c-4395-bb6b-d9a901258f0d\_20170807\_095544\_995.jpg, 00:02:30, 21.80  
Egyéb akadályok, egyéb anyag, a további adatokat megjegyzések formájában kell feljegyezni, 5% keresztmetszet csökkenés 4 óra -tól(tol) 7 óra, Csocsatlakozásnál

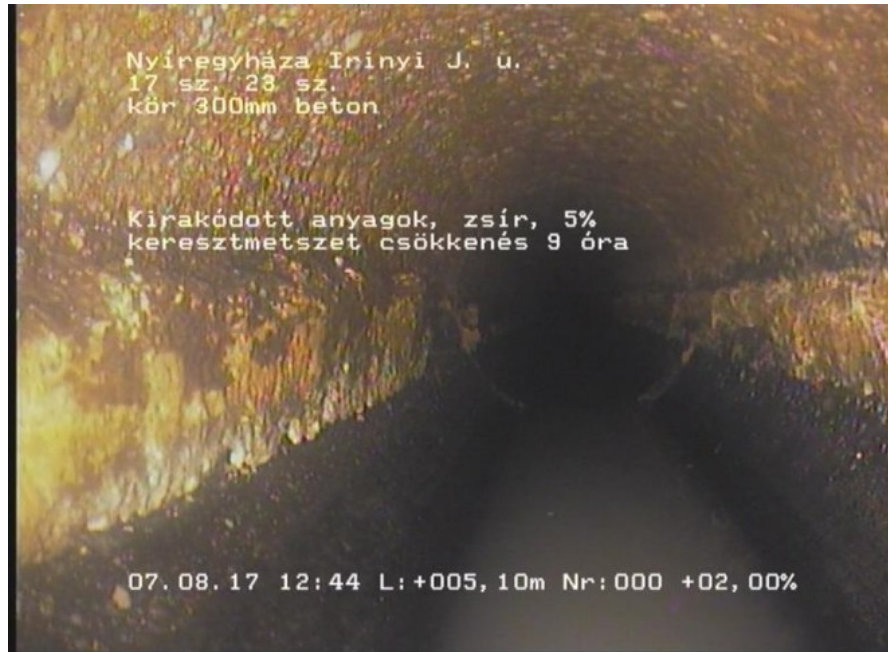
Irinyi 4\_5d7f1cb3-fdec-4039-8883-3800bec65696\_20170807\_124520\_147.jpg, 00:00:34, 5.10  
Kirakódott anyagok, zsír, 5% keresztmetszet csökkenés 9 óra

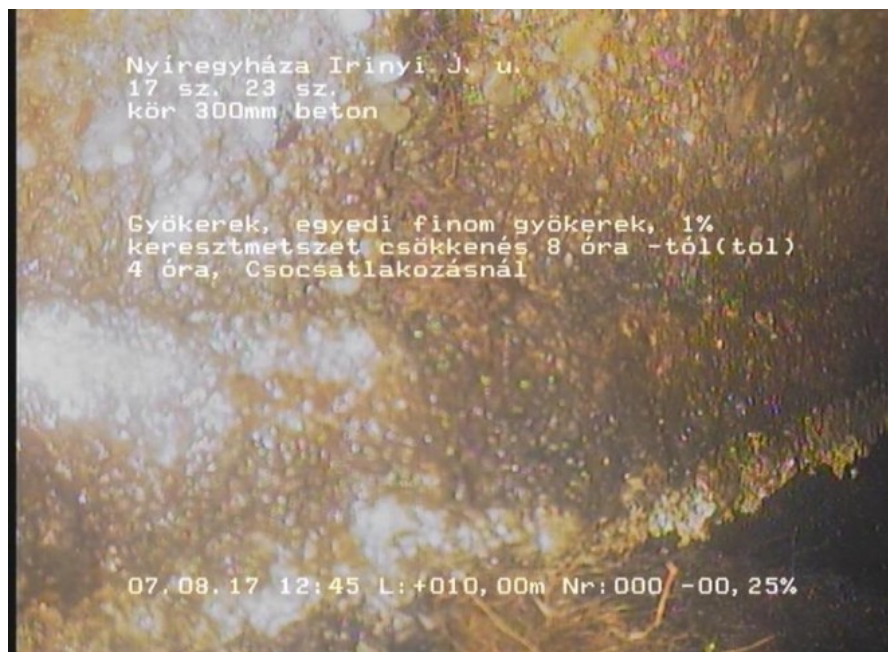
Irinyi 4\_5382af99-3230-47c0-ba89-148e4bf80f8c\_20170807\_124622\_863.jpg, 00:01:23, 10.00  
Gyökerek, egyedi finom gyökerek, 1% keresztmetszet csökkenés 8 óra -tól(tól) 4 óra,  
Csocsatlakozásnál

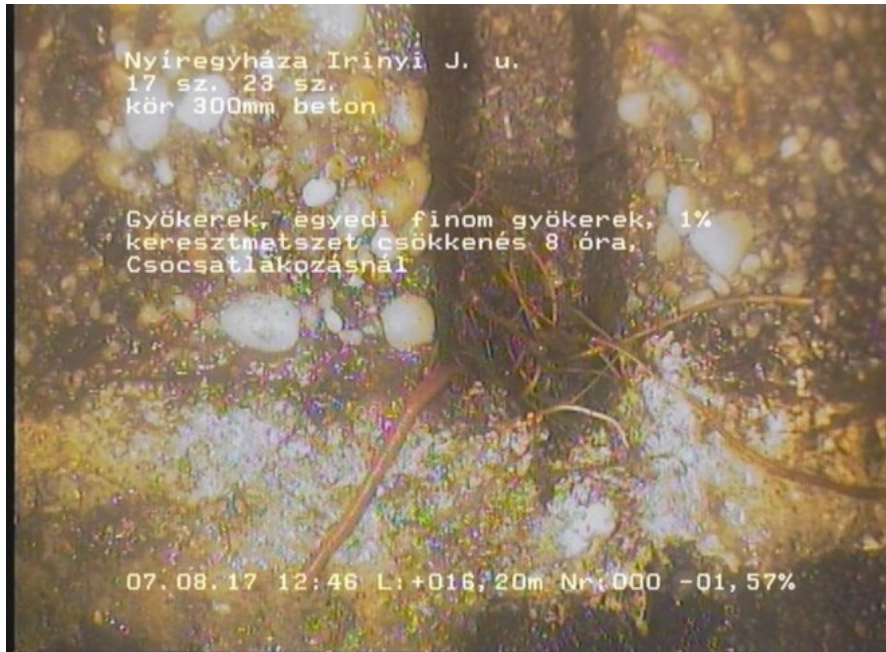
Irinyi 4\_96e2ea1b-1ceb-43a0-b9fa-8cb7a940d393\_20170807\_124722\_412.jpg, 00:02:07, 16.20  
Gyökerek, egyedi finom gyökerek, 1% keresztmetszet csökkenés 8 óra, Csocsatlakozásnál

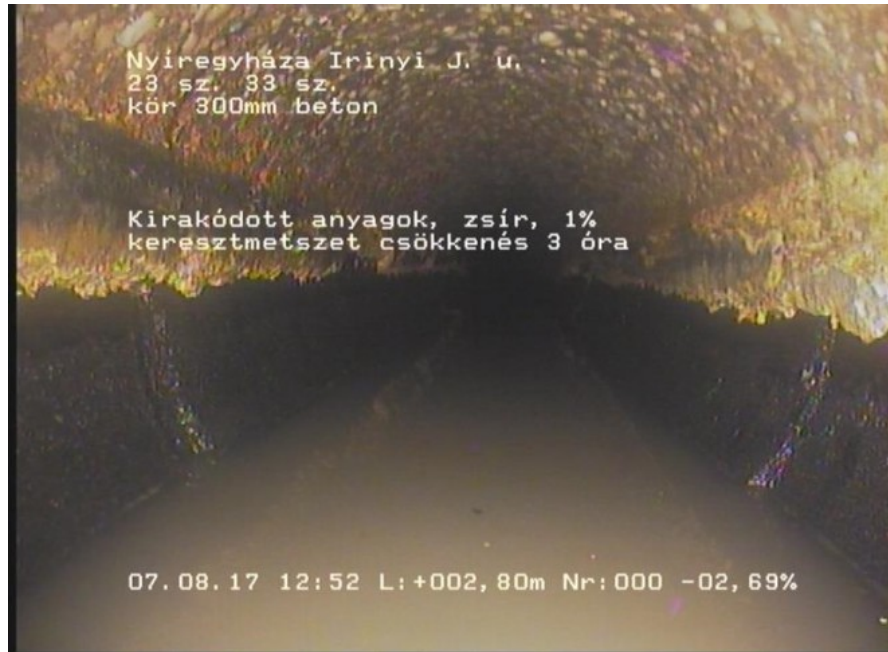
Irinyi5\_42d0b9d3-e6ff-47db-8103-2124a2000e2d\_20170807\_125158\_342.jpg,00:00:24,2.80  
Kirakódott anyagok, zsír, 1% keresztmetszet csökkenés 3 óra

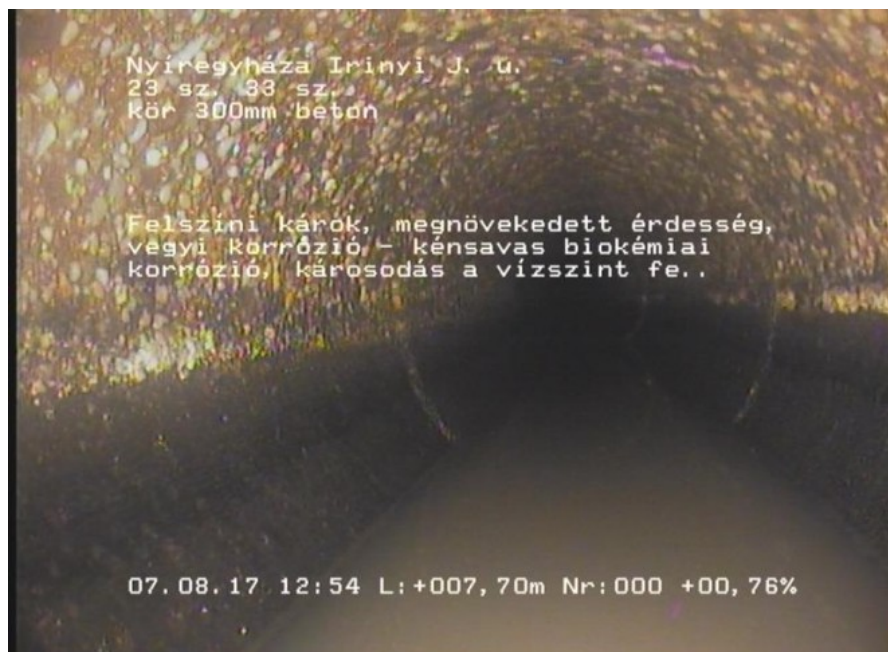
Irinyi5\_ccaa12e9-cb46-4e41-83e0-9361b9077a63\_20170807\_125419\_790.jpg,00:01:02,7.70  
Felszíni károk, megnövekedett érdesség, vegyi korrózió - kénsavas biokémiai korrózió,  
károsodás a vízszint fe..

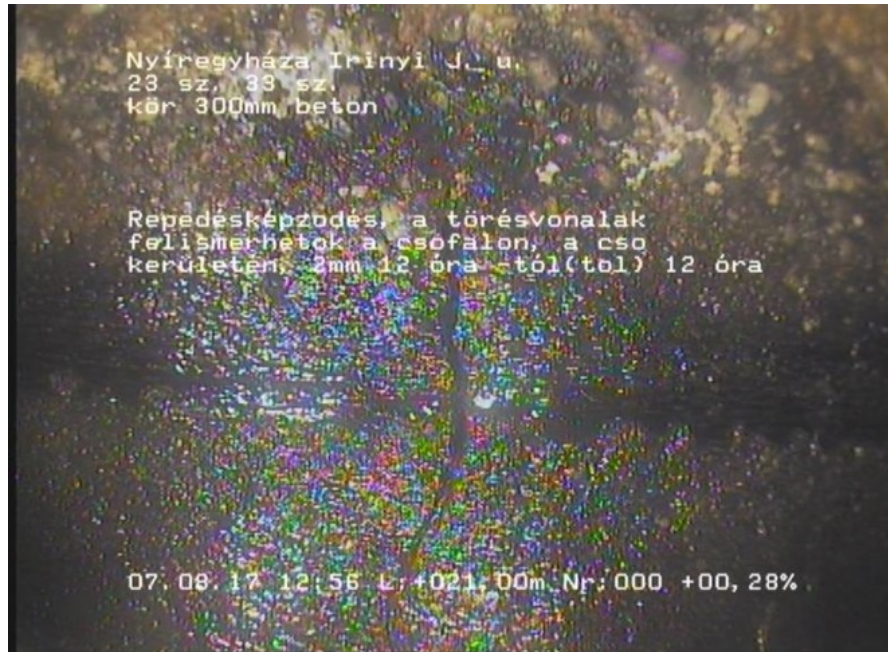
Irinyi5\_8608a73c-9c0c-4df4-9bd0-43d6d9f91d4b\_20170807\_125552\_006.jpg, 00:02:08, 21.00  
Repedésképződés, a törésvonalak felismerhetők a csőfalán, a cso területén, 2mm 12 óra -tól (tol)  
12 óra

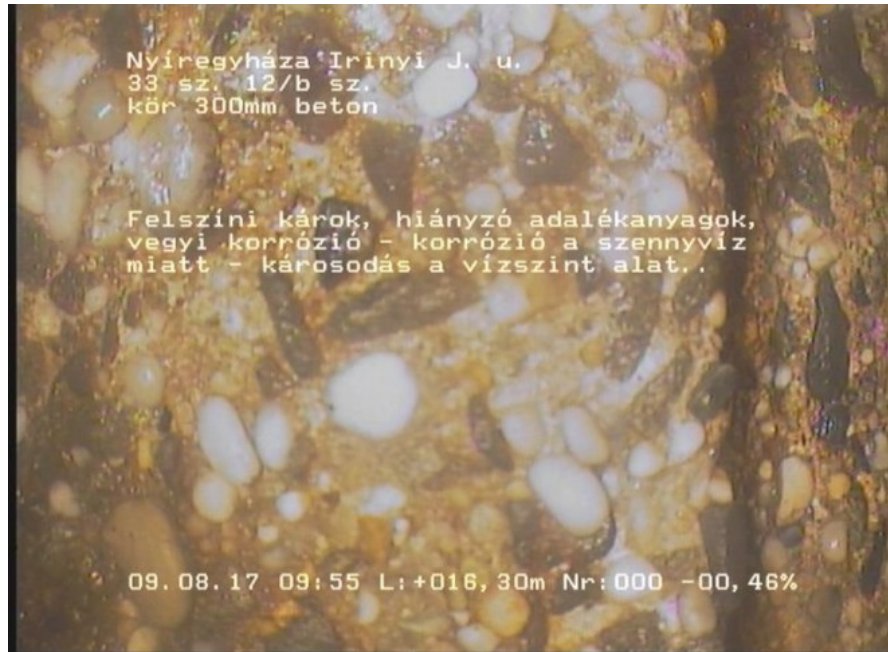
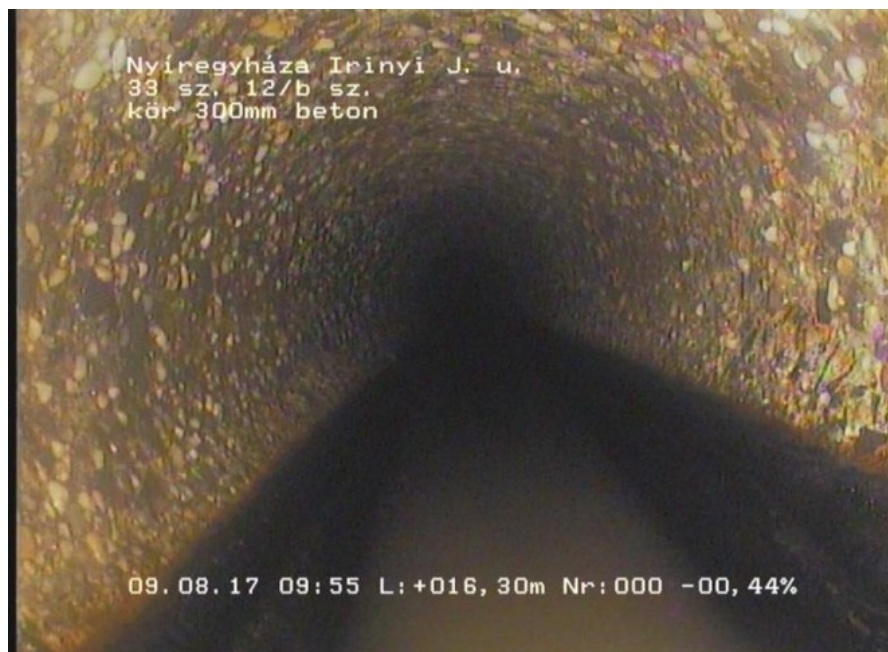
Irinyi6\_16a6c710-91fb-4eab-8632-fb44de7e4414\_20170809\_095549\_149.jpg, 00:02:59, 16.30  
Felszíni károk, hiányzó adalékanyagok, vegyi korrózió - korrózió a szennyvíz miatt - károsodás a vízszint alatt..

Irinyi6\_faf783e2-63ce-471c-8ab0-0029aa13d2d8\_20170809\_095557\_265.jpg, 00:02:59, 16.30  
Felszíni károk, hiányzó adalékanyagok, vegyi korrózió - korrózió a szennyvíz miatt - károsodás a vízszint alatt..

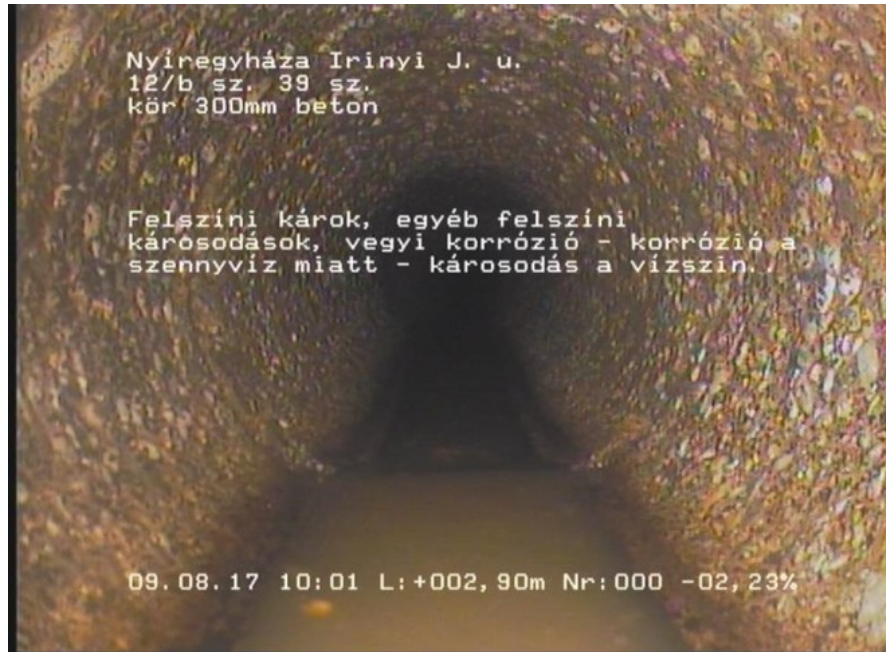
Irinyi7\_09b4f230-0503-4002-84ad-ebea47b3b573\_20170809\_100159\_918.jpg, 00:00:25, 2.90  
Felszíni károk, egyéb felszíni károsodások, vegyi korrózió - korrózió a szennyvíz miatt -  
károsodás a vízszin..

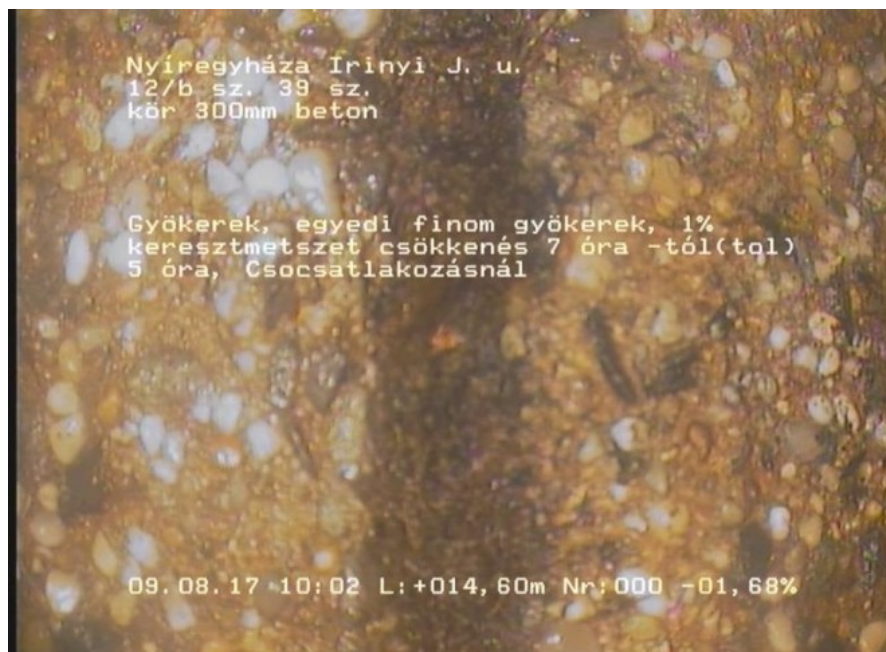
Irinyi7\_5a0e6590-5918-40d3-aaf0-e236f71cc54b\_20170809\_100337\_282.jpg, 00:01:46, 14.60  
Gyökerek, egyedi finom gyökerek, 1% keresztmetszet csökkenés 7 óra -tól (tol) 5 óra,  
Csocsatlakozásnál

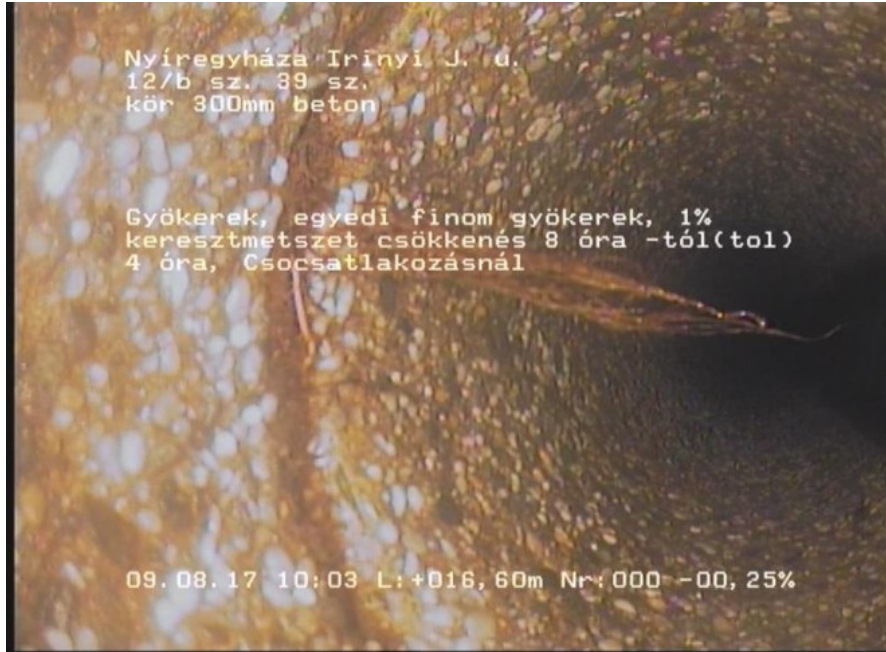
Irinyi7\_df0c1409-2f38-4562-9411-3edd8d097d67\_20170809\_100417\_114.jpg, 00:02:09, 16.60  
Gyökerek, egyedi finom gyökerek, 1% keresztmetszet csökkenés 8 óra -tól (tol) 4 óra,  
Csocsatlakozásnál

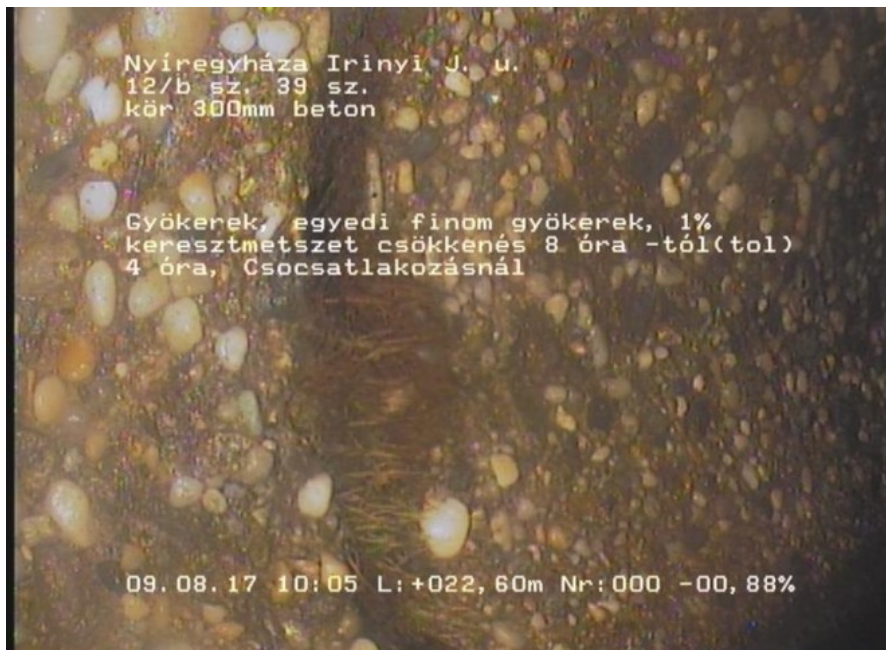
Irinyi7\_31711fe4-c1e0-4859-8077-fac2a204bbb4\_20170809\_100616\_566.jpg, 00:03:41, 22.60  
Gyökerek, egyedi finom gyökerek, 1% keresztmetszet csökkenés 8 óra -tól (tol) 4 óra,  
Csocsatlakozásnál

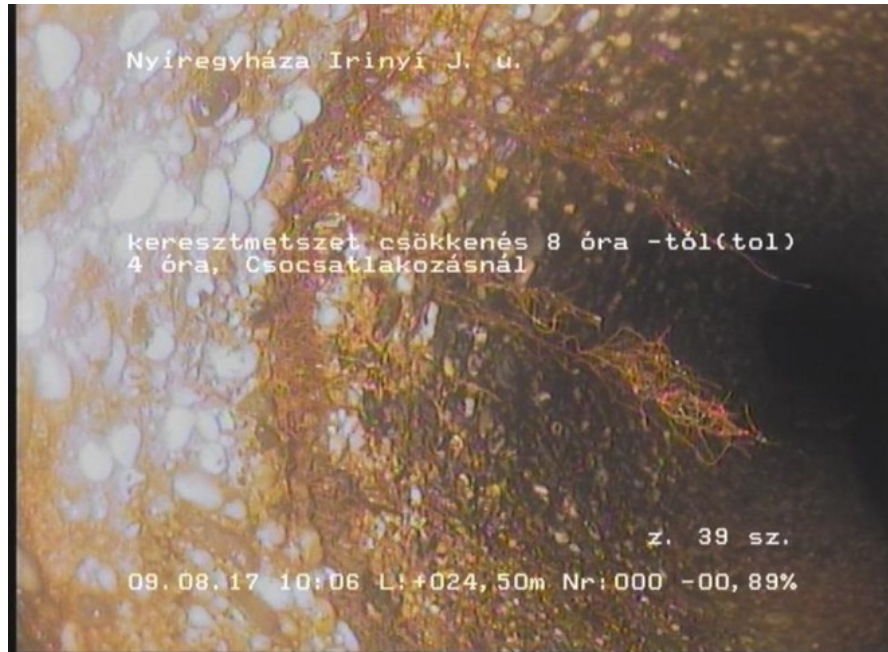
Irinyi7\_7d22c96b-aac1-4c87-a1df-b8512c1457bc\_20170809\_100701\_241.jpg, 00:04:11,24.50  
Gyökerek, egyedi finom gyökerek, 1% keresztmetszet csökkenés 8 óra -tól(tól) 4 óra,  
Csocsatlakozásnál

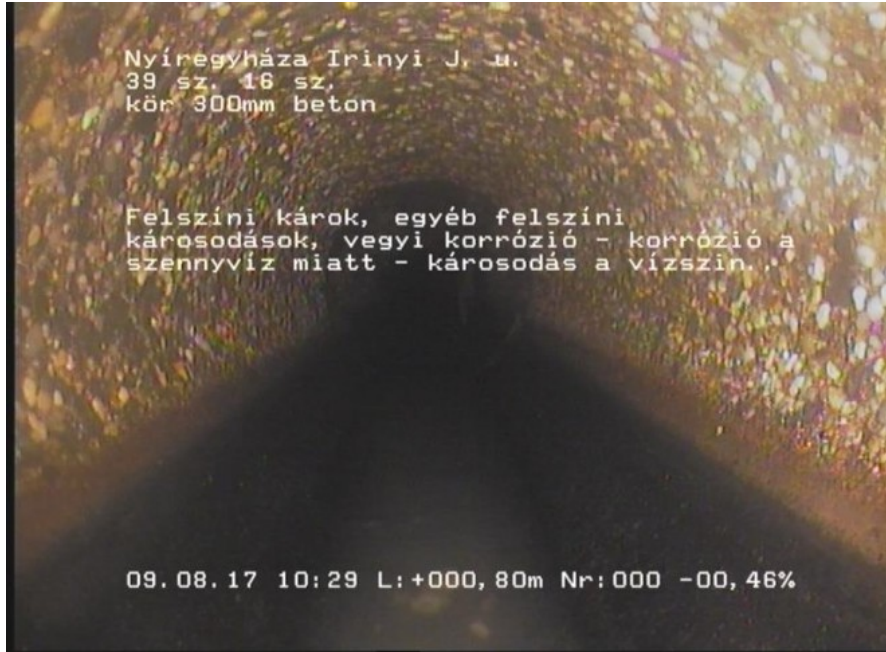
Irinyi8\_9939a271-0417-48ae-be0e-e61f118536f2\_20170809\_102906\_845.jpg, 00:00:08, 0.80  
Felszíni károk, egyéb felszíni károsodások, vegyi korrózió - korrózió a szennyvíz miatt -  
károsodás a vízszin..

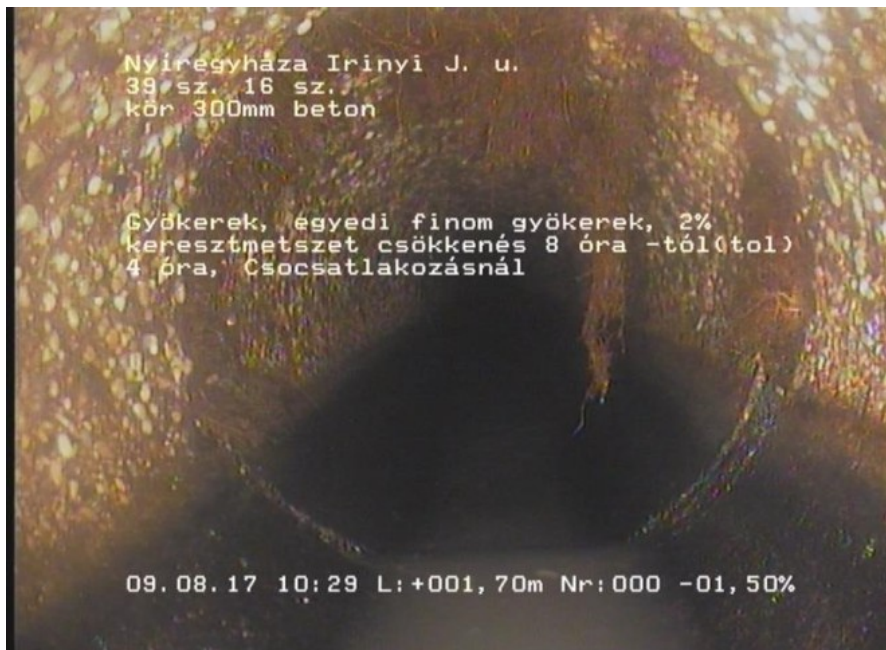
Irinyi8\_646e5daf-86e0-496f-8f6f-ffde7ddf2001\_20170809\_102941\_326.jpg, 00:00:29, 1.70  
Gyökerek, egyedi finom gyökerek, 2% keresztmetszet csökkenés 8 óra -tól (tol) 4 óra,  
Csocsatlakozásnál

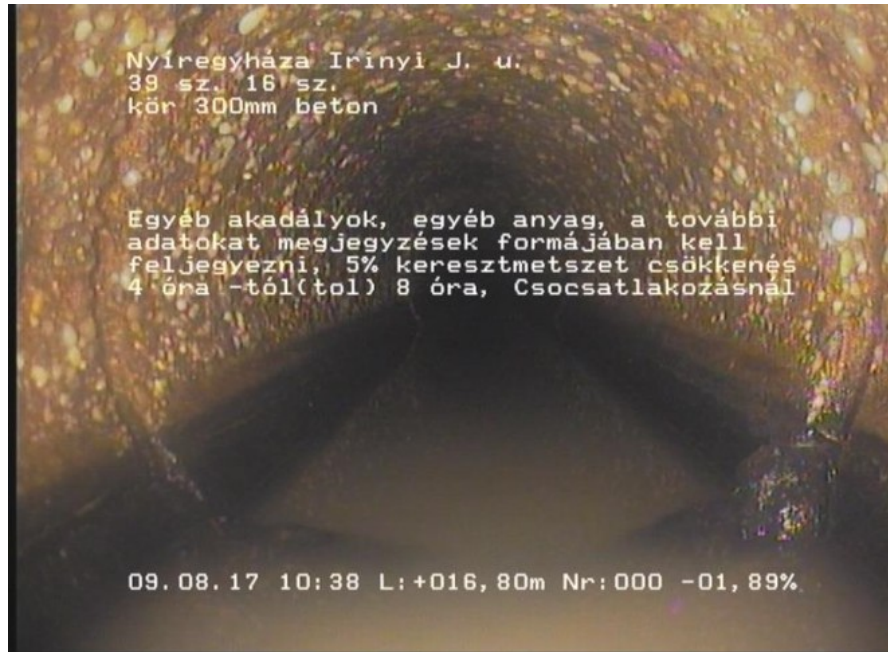
Irinyi8\_01256918-a400-473f-94c7-3f5814c7a09c\_20170809\_103807\_288.jpg, 00:05:37, 16.80  
Egyéb akadályok, egyéb anyag, a további adatokat megjegyzések formájában kell feljegyezni,  
5% keresztmetszet csökkenés 4 óra -tól(tol) 8 óra, Csocsatlakozásnál

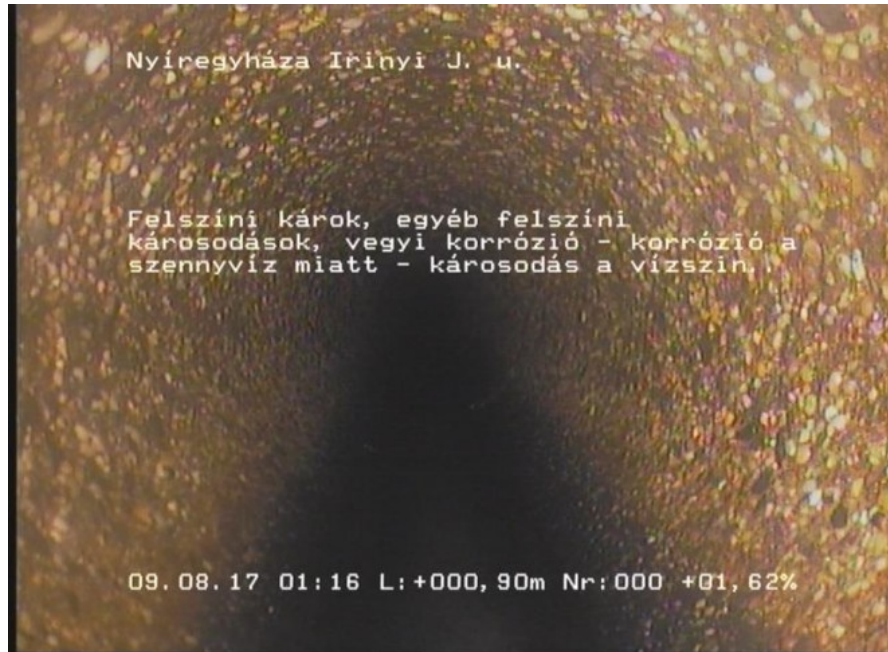
Irinyi10\_0b85c278-2985-4f1a-9b1e-12eeb9647de3\_20170809\_131655\_042.jpg, 00:00:08, 0.90  
Felszíni károk, egyéb felszíni károsodások, vegyi korrózió - korrózió a szennyvíz miatt - károsodás a vízszin..

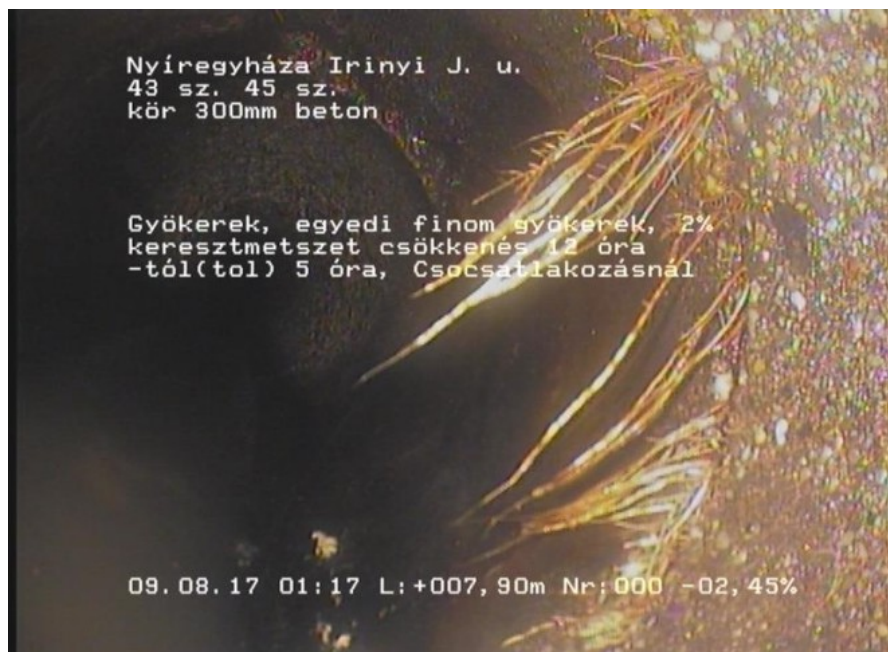
Irinyi10\_7f319bbb-590f-4b4e-9527-673583fefdda\_20170809\_131805\_149.jpg, 00:01:00, 7.90  
Gyökerek, egyedi finom gyökerek, 2% keresztmetszet csökkenés 12 óra -tól(tol) 5 óra, Csocsatlakozásnál

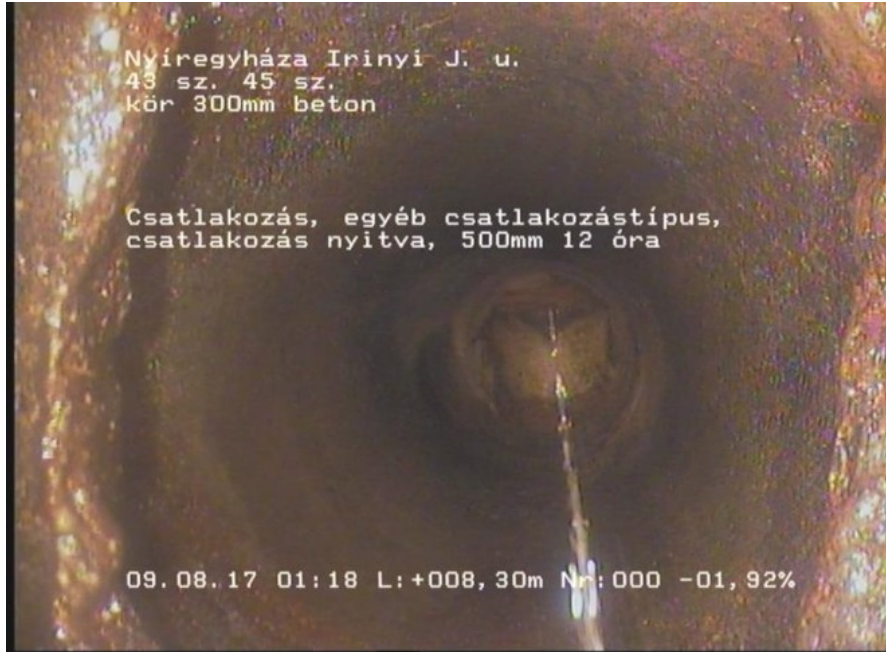
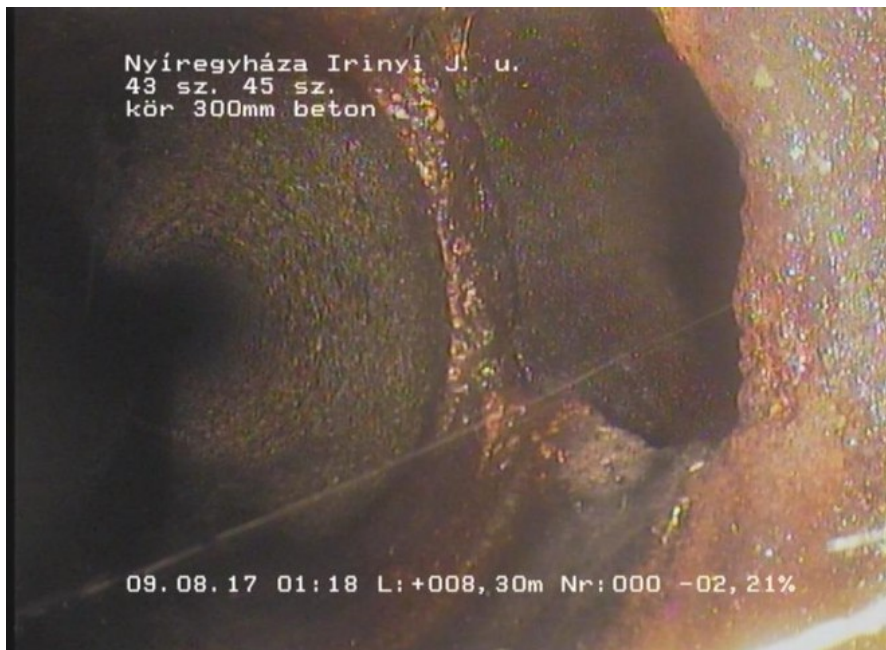
Irinyi 10\_of178176-114f-411b-a585-4f84e7048b86\_20170809\_131901\_556.jpg, 00:01:29, 8.30  
 Csatlakozás, ismeretlen csatlakozás, csatlakozás nyitva, 300mm 12 óra

Irinyi 10\_439a2b90-6e2f-48d8-8d11-781c2a72c98e\_20170809\_131923\_277.jpg, 00:01:29, 8.30  
 Csatlakozás, ismeretlen csatlakozás, csatlakozás nyitva, 300mm 12 óra

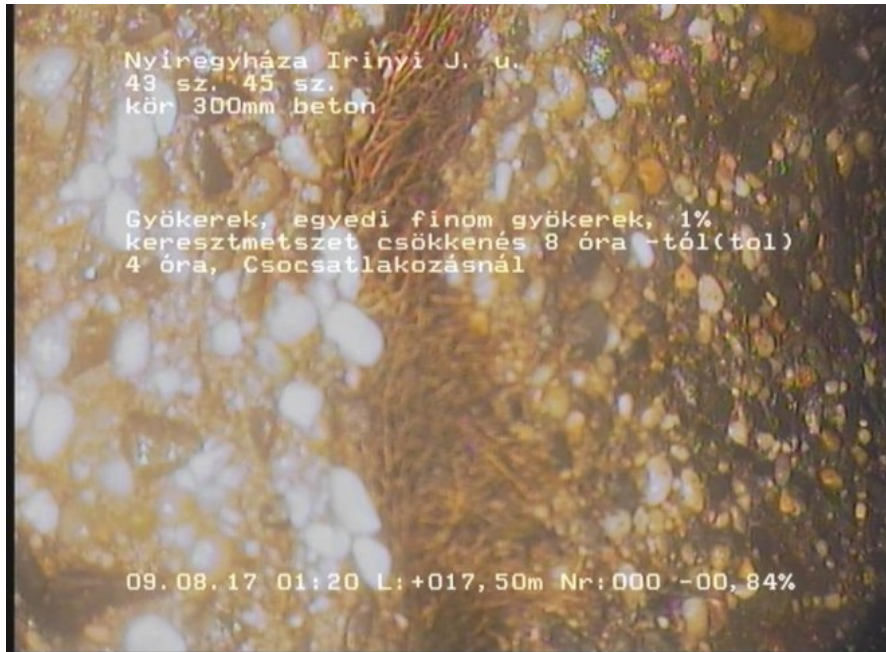
Irinyi 10\_3b0703e8-4a23-4e92-ba22-606185bccb17\_20170809\_132117\_099.jpg, 00:03:14, 17.50  
Gyökerek, egyedi finom gyökerek, 1% keresztmetszet csökkenés 8 óra -tól(tol) 4 óra, Csocsatlakozásnál

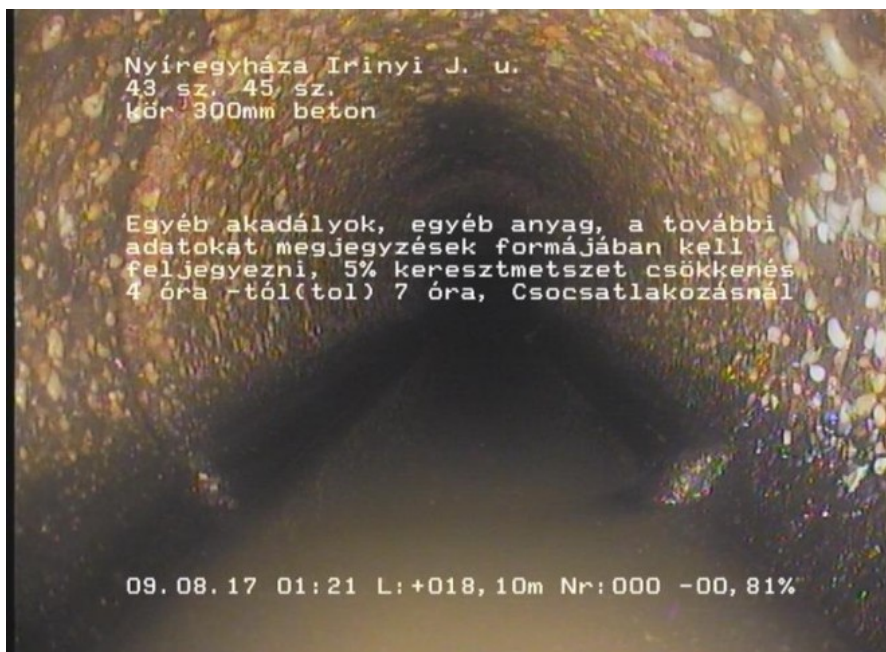
Irinyi 10\_20c34054-49a3-45dd-b0f4-a140070e6c18\_20170809\_132147\_654.jpg, 00:03:28, 18.10  
Egyéb akadályok, egyéb anyag, a további adatokat megjegyzések formájában kell feljegyezni, 5% keresztmetszet csökkenés 4 óra -tól(tol) 7 óra, Csocsatlakozásnál

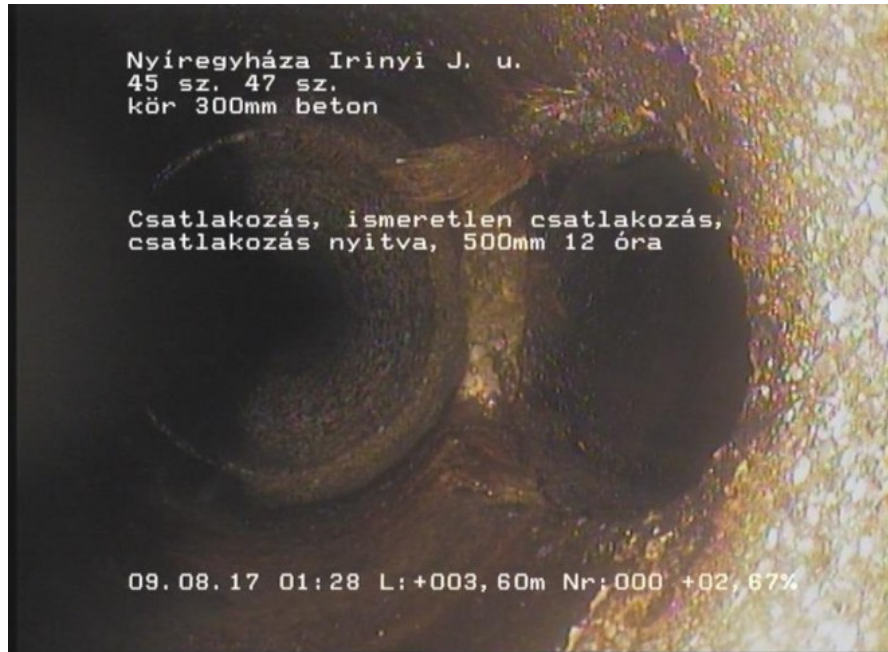
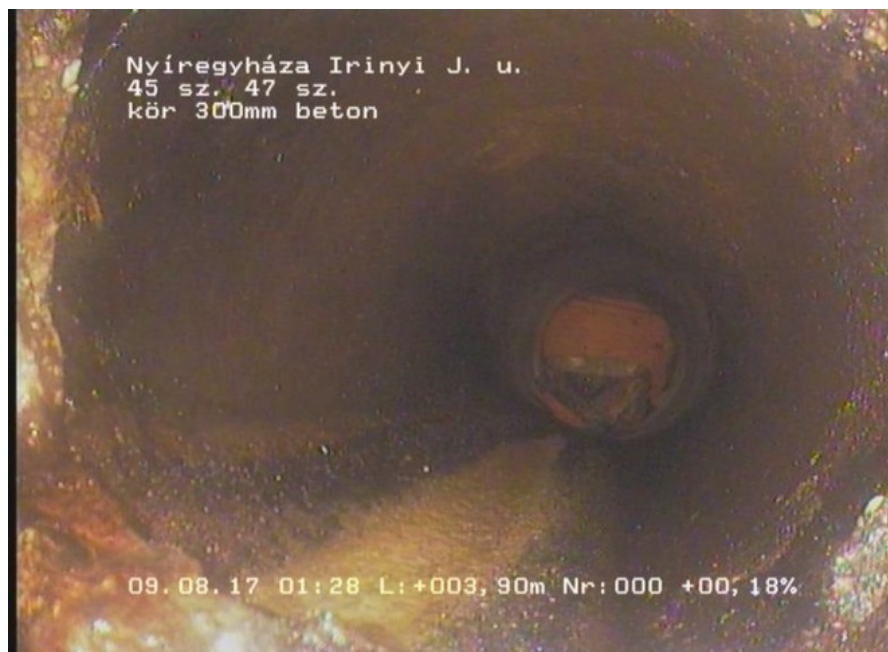
Irinyi 11\_582334d5-fdf2-4b60-973c-80bfa3a17c2d\_20170809\_132826\_439.jpg, 00:00:39, 3.60  
Csatlakozás, ismeretlen csatlakozás, csatlakozás nyitva, 300mm 12 óra

Irinyi 11\_a3c7b41e-14d4-4be9-a32a-1d4068499d3a\_20170809\_132841\_730.jpg, 00:00:39, 3.60  
Csatlakozás, ismeretlen csatlakozás, csatlakozás nyitva, 300mm 12 óra

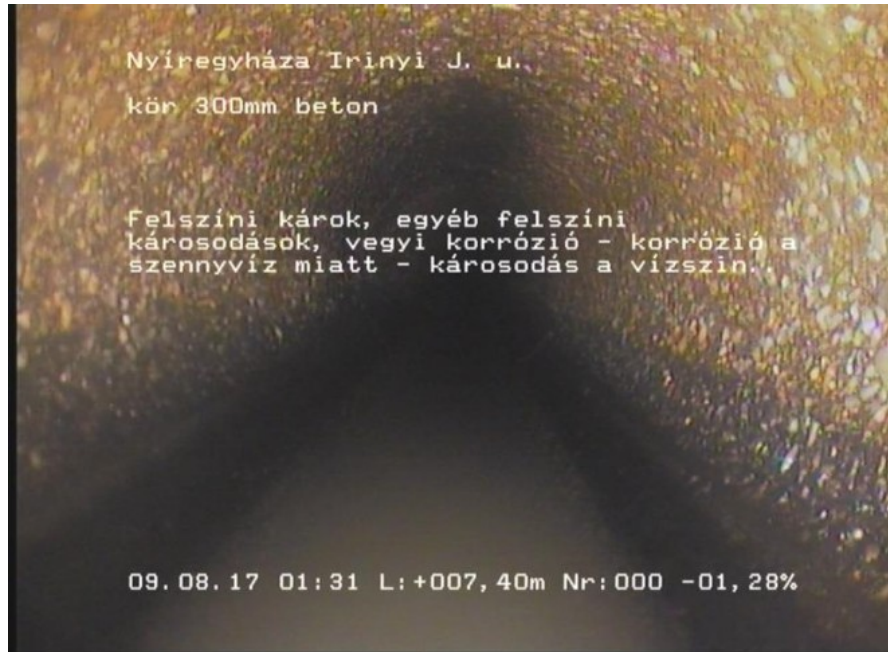
Irinyi 11\_79afe06c-c489-4080-9cca-e8219f656a04\_20170809\_133103\_911.jpg, 00:02:13, 7.40  
Felszíni károk, egyéb felszíni károsodások, vegyi korrózió - korrózió a szennyvíz miatt - károsodás a vízszin..

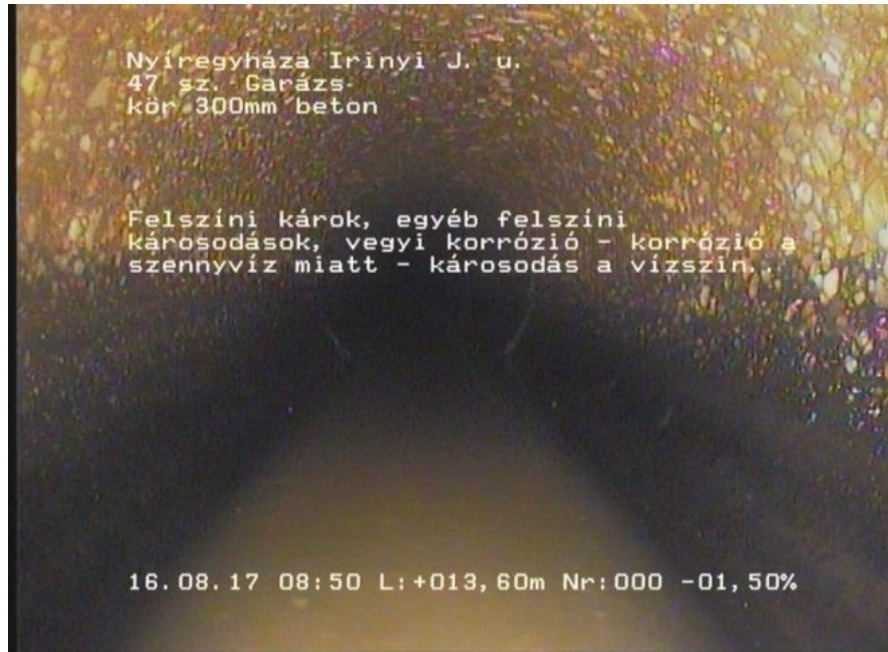
Irinyi 12\_02a9954d-af87-48e1-9a2f-df3b5090a1cb\_20170816\_085058\_612.jpg,00:01:01,13.60  
Felszíni károk, egyéb felszíni károsodások, vegyi korrózió - korrózió a szennyvíz miatt -  
károsodás a vízszin..

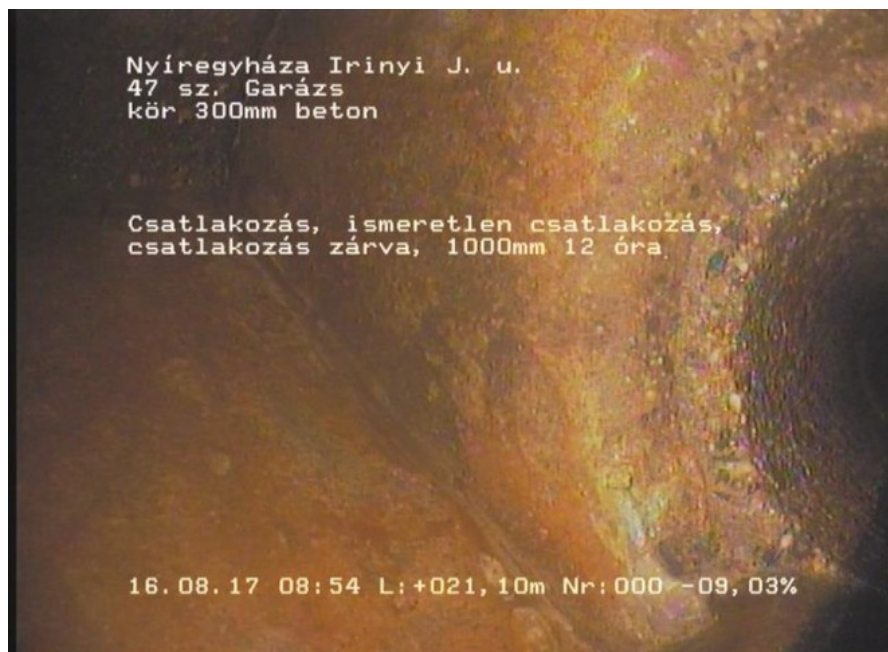
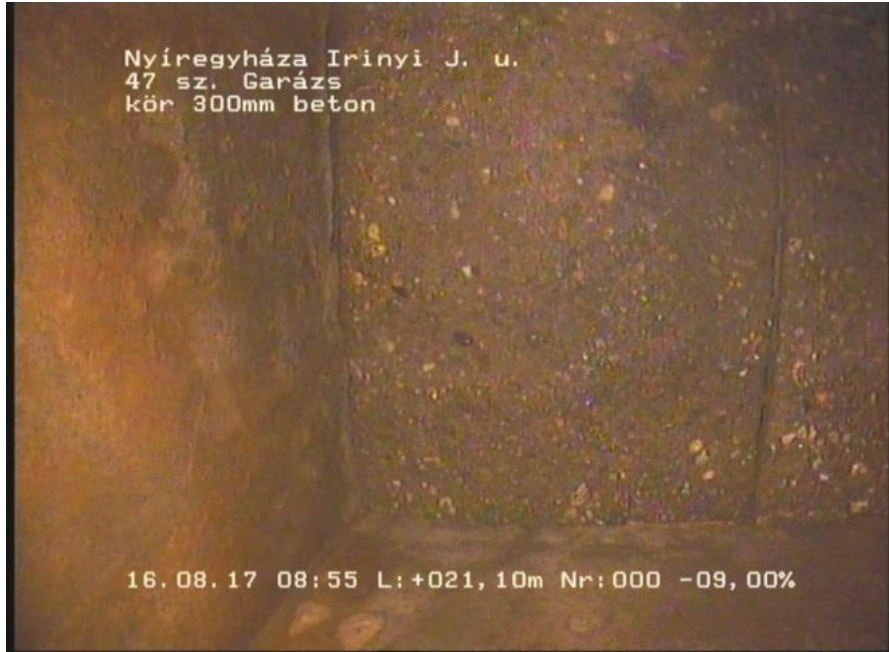
Irinyi 12\_d49f4e63-db05-478d-b7c9-b46f0441f6c7\_20170816\_085518\_658.jpg,00:01:58,21.10  
Csatlakozás, ismeretlen csatlakozás, csatlakozás zárva, 1000mm 12 óra

Irinyi 12\_321b61ad-deb9-44a7-8323-d77613ee8139\_20170816\_085528\_721.jpg, 00:01:58,  
21.10  
Csatlakozás, ismeretlen csatlakozás, csatlakozás zárva, 1000mm 12 óra

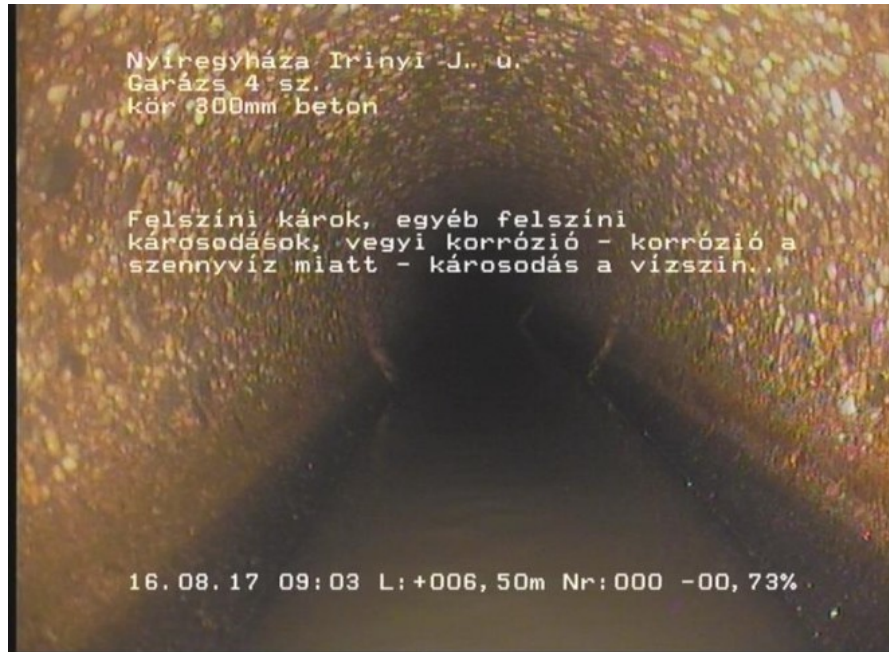
Irinyi 13\_01f3b27e-0506-45fa-9a6c-0f362e60c101\_20170816\_090415\_548.jpg,00:01:01,6.50  
Felszíni károk, egyéb felszíni károsodások, vegyi korrózió - korrózió a szennyvíz miatt -  
károsodás a vízszin..
