Projekt neve	Nyírbogdány 2017_05_04_1
	2017. 05. 04.
Projekt típusa	Nyilvános

Szakaszvizsgálat - 2017. 05. 04. - Nyírbogdány 1

Vizsgálat időpontja (dátum) 2017. 05. 04., 9:09	Kamera IBAK TRITON 2	Időjárási viszonyok eso	Objektum megnevezése Nyírbogdány 1	Nr. 1
Projekt neve Nyírbogdány 2017_05_04_1		Berendezések (jármű) HJV-799	Vizsgálatot végző dolgozó neve Hetey István	Feladat száma

Város Nyírbogdány	Felső akna elnevezése Petőfi u. ker.	Szokásos egyedi csőhossz [m] 5,00
Utcanév Fo u.	Alsó akna elnevezése Muvház	Szakasz hossza a cső elejétől, végétől [m] 101,34
		Vizsgált hosszúság [m] 100,50

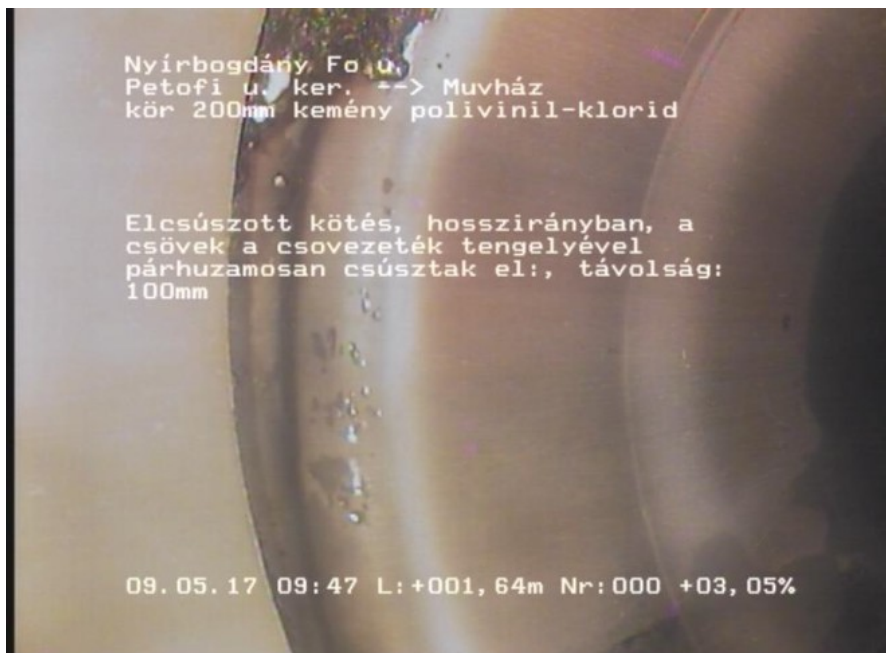
Nyírbogdány1_6aeb120-ec37-4729-aefb-5228bc28f520_20170509_094655_761.jpg, 00:00:40, 1.64

Elcsúszott kötés, hosszirányban, a csövek a csövezeték tengelyével párhuzamosan csúsztak el:, távolság: 100mm

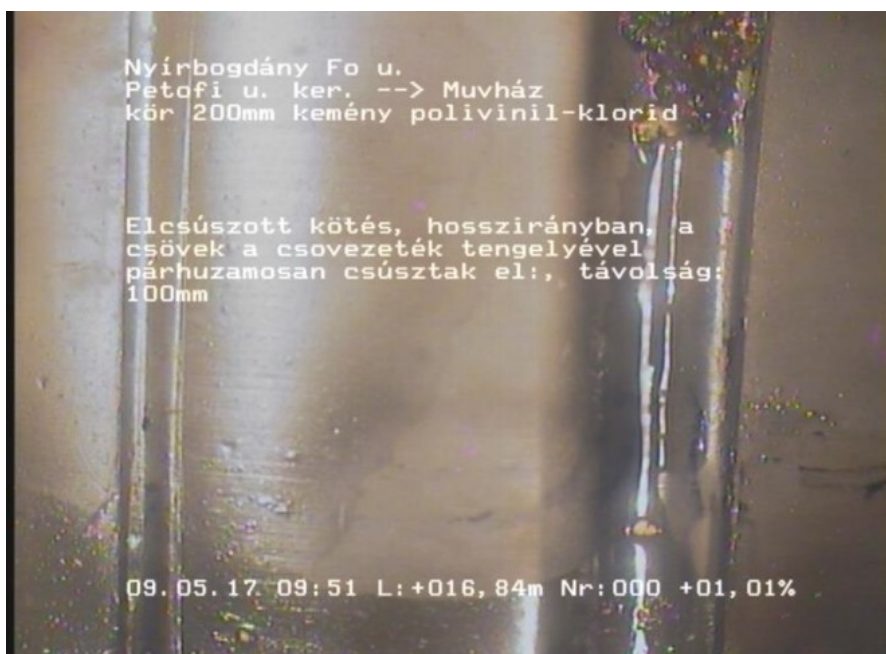
Nyírbogdány1_24aada20-657f-481e-b319-59a6cc8d7750_20170509_095055_737.jpg, 00:04:14, 16.84

Elcsúszott kötés, hosszirányban, a csövek a csövezeték tengelyével párhuzamosan csúsztak el:, távolság: 100mm

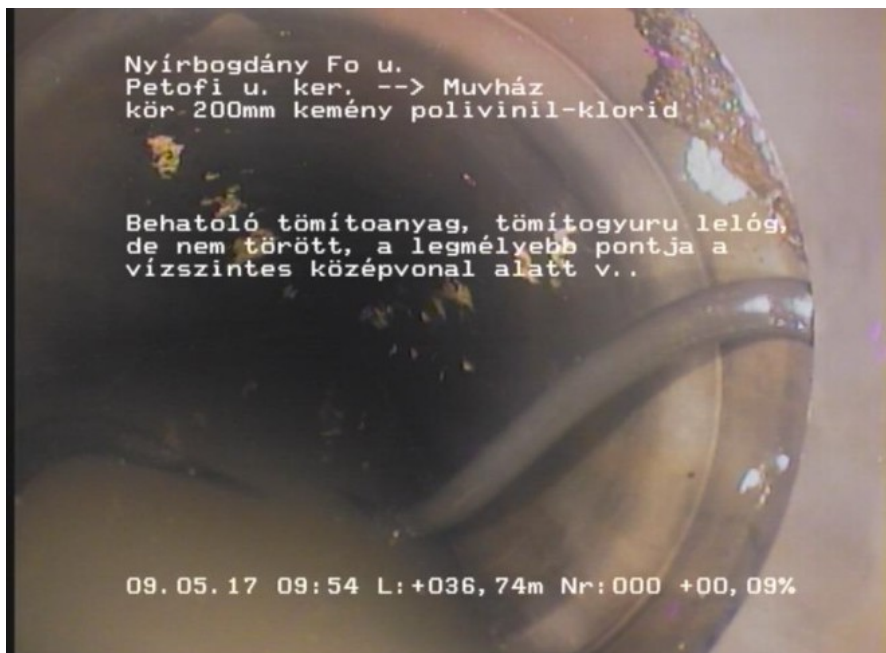
Nyírbogdány1_d2d04b6c-9444-49c8-bd74-205953fcbcee_20170509_095350_163.jpg,
00:06:31,36.74

Behatoló tömítőanyag, tömitogyuru lelóg, de nem törött, a legmélyebb pontja a vízszintes
középvonal alatt v..

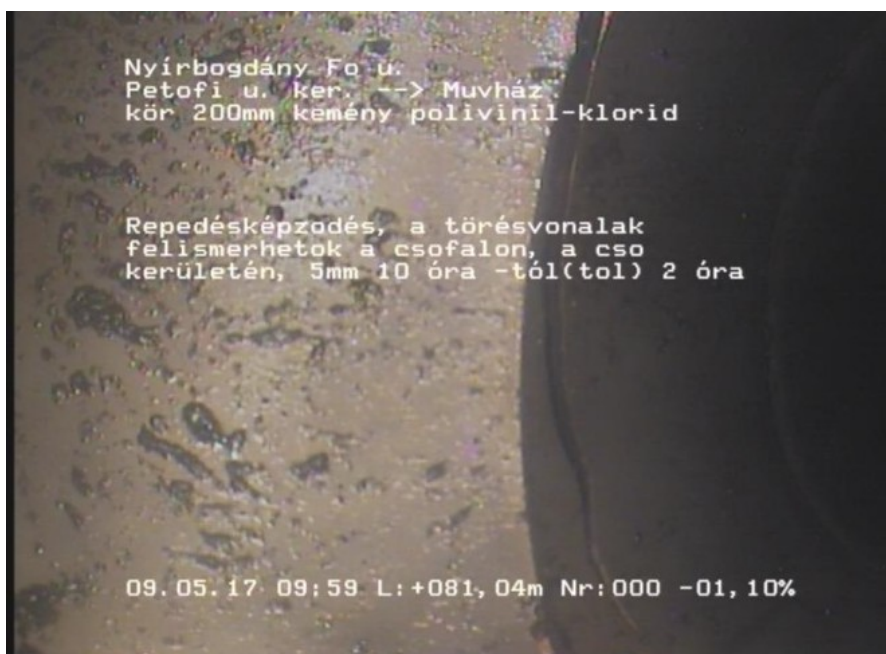
Nyírbogdány1_e7cbff5e-0a95-4fed-bea9-9229cd826894_20170509_095918_281.jpg, 00:10:32,
81.04

Repedésképződés, a törésvonalak felismerhetők a csőfalán, a cso területén, 5mm 10 óra -tól(tol)
2 óra

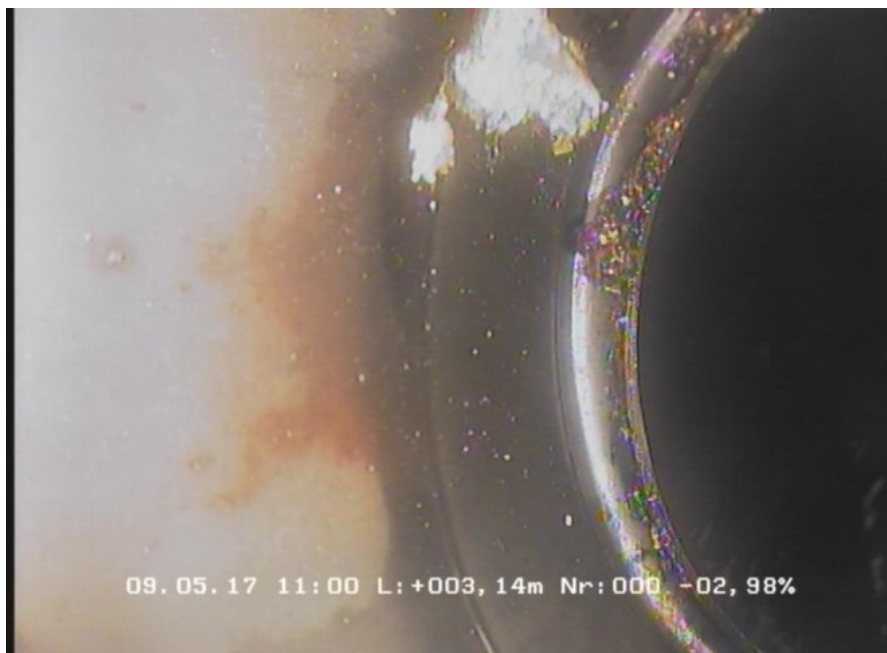
1:489	m+	Kód	Megfigyelés	Frame száma	Fénykép	pontszám
	0.84	BCDXP	Kezdo csomópont	00:00:00		
	3.14	BAJA	Elcsúszott kötés, hosszirányban, a csövek a csövezeték tengelyével párhuzamosan csúsztak el.; távolság: 1000mm	00:00:45

Nyírbogdány2_d38b258d-a2b0-4a71-86f2-14567ccd0031_20170509_110031_701.jpg,
00:00:45, 3.14
Elcsúszott kötés, hosszirányban, a csövek a csövezeték tengelyével párhuzamosan csúsztak el,
távolság: 1000mm

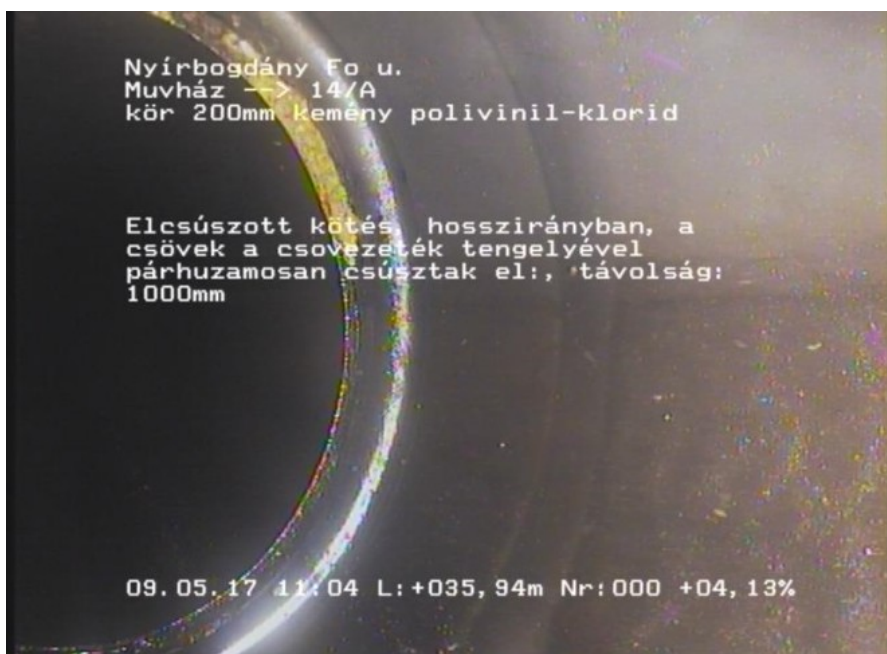
10.74	BCAAA	Csatlakozás, elágazás - cso egység előre gyártott csatlakozóelemmel, csatlakozás nyitva, 200mm 12 óra	00:01:51		
	35.94	BAJA	Elcsúszott kötés, hosszirányban, a csövek a csövezeték tengelyével párhuzamosan csúsztak el.; távolság: 1000mm	00:03:27

Nyírbogdány2_8114b93a-4262-4a4f-9756-9ebae529153b_20170509_110405_675.jpg,
00:03:27, 35.94
Elcsúszott kötés, hosszirányban, a csövek a csövezeték tengelyével párhuzamosan csúsztak el,
távolság: 1000mm

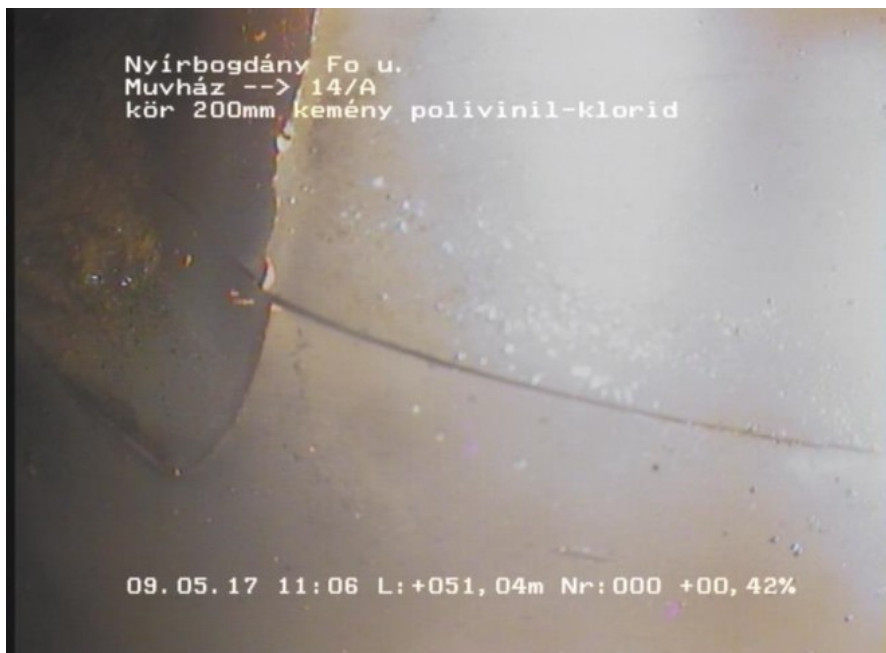
Nyírbogdány2_4d8dc45c-cb96-4ecb-ac9e-85df0bf59ef5_20170509_110626_519.jpg, 00:04:49, 51.04

50.84	BCAAA	Csatlakozás, elágazás - cso egység előre gyártott csatlakozóelemmel, csatlakozás nyitva, 200mm 12 óra	00:04:36		
	51.04	BABBA	Repedésképződés, a törésvonalak felismerhetők a csőfalán, hosszirányban, 3mm 3 óra, Csocsatlakozásnál	00:04:49

Repedésképződés, a törésvonalak felismerhetők a csőfalán, hosszirányban, 3mm 3 óra, Csocsatlakozásnál

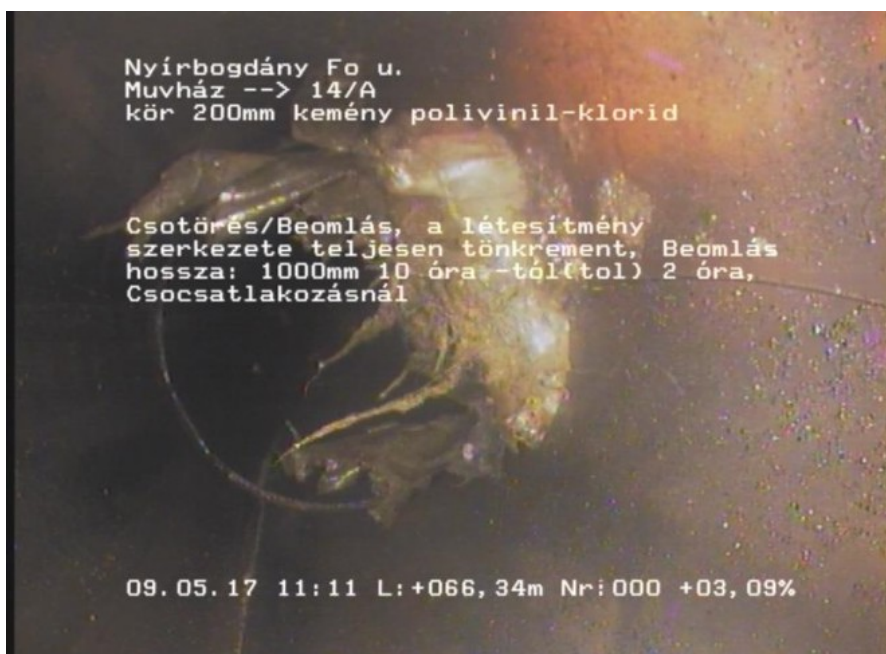
Nyírbogdány2_2e6ee355-548e-4dfa-8e56-a473b707095c_20170509_111111_015.jpg, 00:08:12, 66.34

66.34	BACC	Csőtörés/Beomlás, a létesítmény szerkezete teljesen tönkrement, Beomlás hossza: 1000mm 10 óra -tól(tol) 2 óra, Csocsatlakozásnál	00:08:12

Csatörés/Beomlás, a létesítmény szerkezete teljesen tönkrement, Beomlás hossza: 1000mm 10 óra -tól (tol) 2 óra, Csocsatlakozásnál

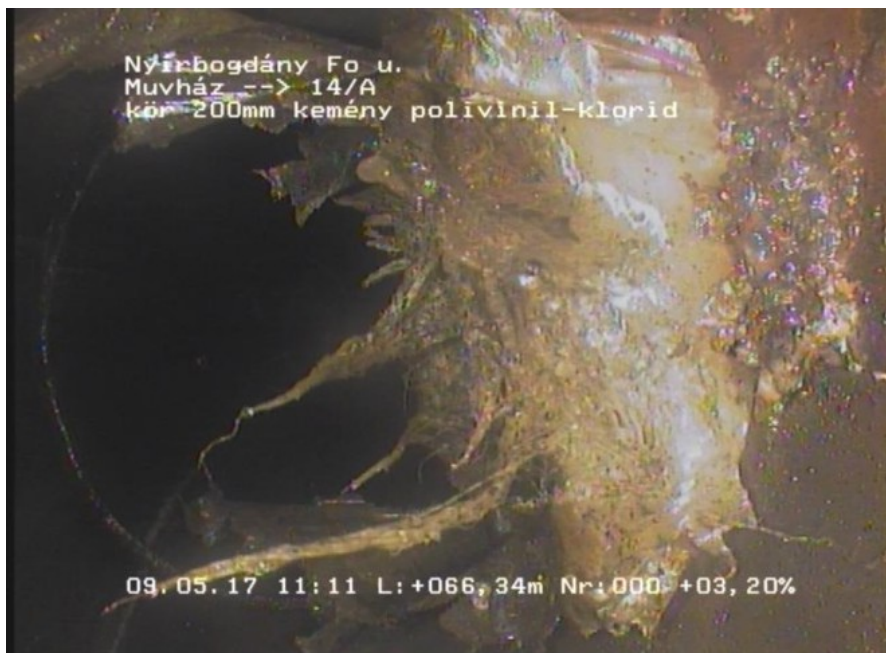
Nyírbogdány2_018bcd96-bf82-47ee-815d-80e6b6cc4730_20170509_111135_498.jpg,
00:08:12,66.34
Csotörés/Beomlás, a létesítmény szerkezete teljesen tönkrement, Beomlás hossza: 1000mm 10
óra -tól(tol) 2 óra, Csocsatlakozásnál

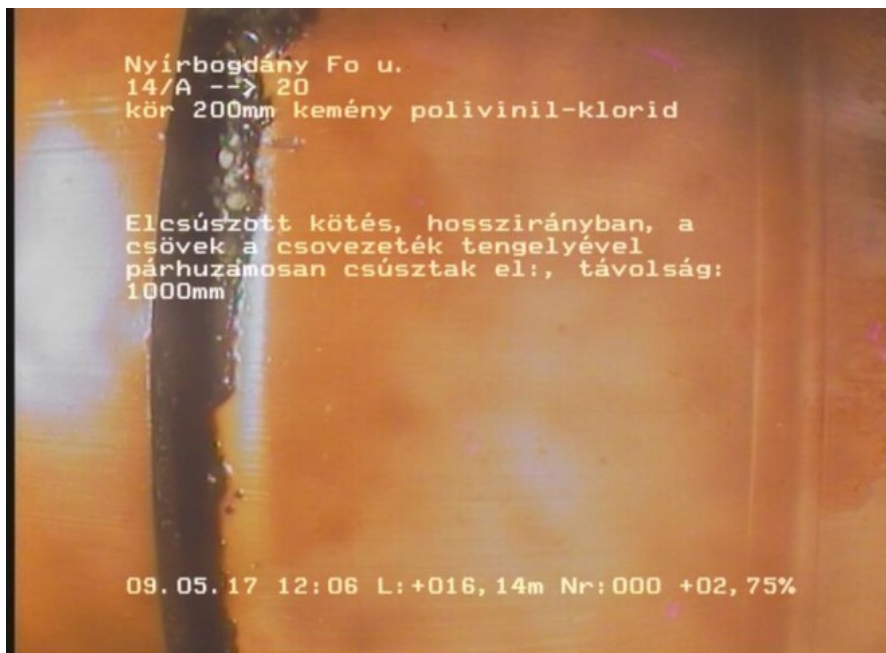
Nyírbogdány3_fc25500b-6d80-41a1-b6d1-b77ca4a758fa_20170509_120708_413.jpg, 00:01:42, 16.14

Elcsúszott kötés, hosszirányban, a csövek a csövezeték tengelyével párhuzamosan csúsztak el:, távolság: 1000mm

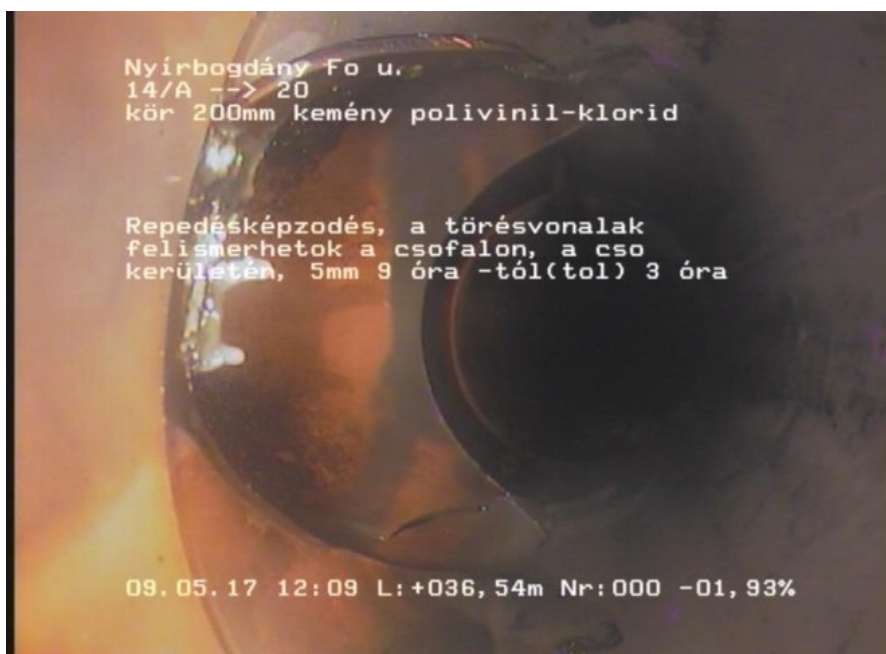
Nyírbogdány3_6f338c73-2e37-4a11-9d62-cd5c15161fcf_20170509_121006_609.jpg, 00:03:43, 36.54

Repedésképződés, a törésvonalak felismerhetők a csőfalán, a cső területén, 5mm 9 óra -tól(tól) 3 óra

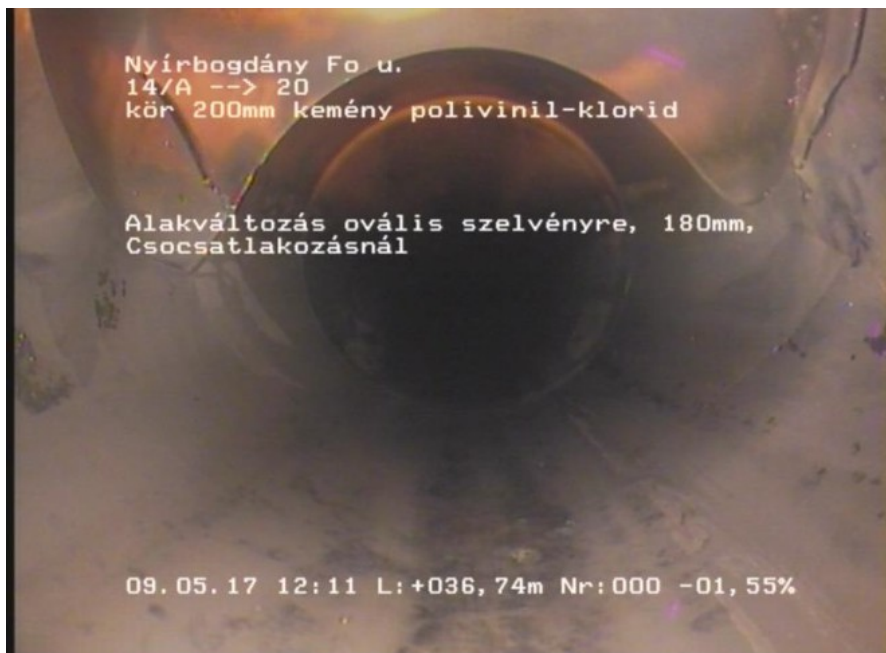
Nyírbogdány3_ffab9989-55ec-4c9c-ad58-11659851fd14_20170509_121233_195.jpg, 00:04:31, 36.74

Alakváltozás ovális szelvényre, 180mm, Csocsatlakozásnál

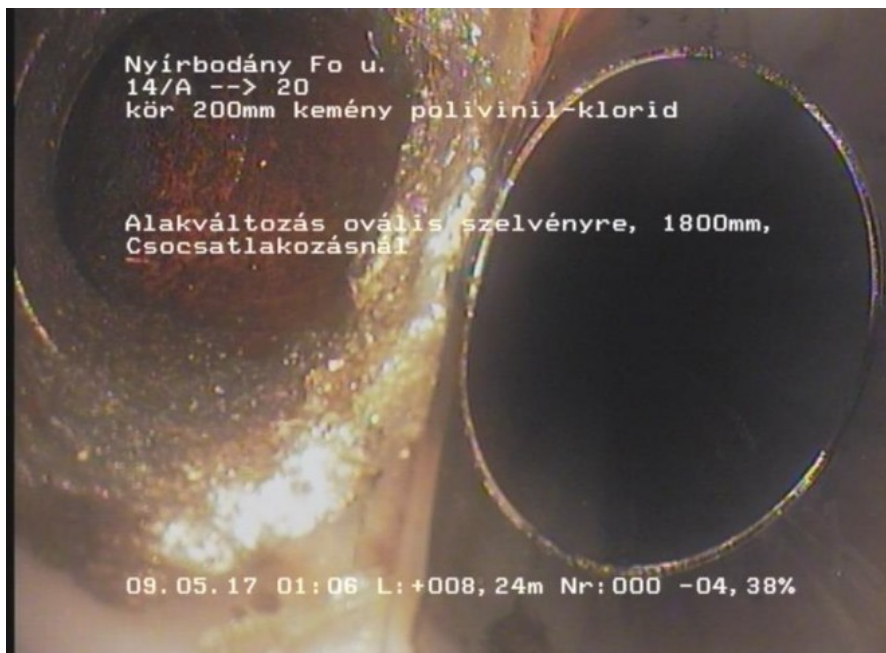
Nyírbogdány4_aa66e67f-9b47-4ed4-bd49-f8a9096557c2_20170509_130607_037.jpg,
00:00:54, 8.24

Alakváltozás ovális szelvényre, 1800mm, Csocsatlakozásnál

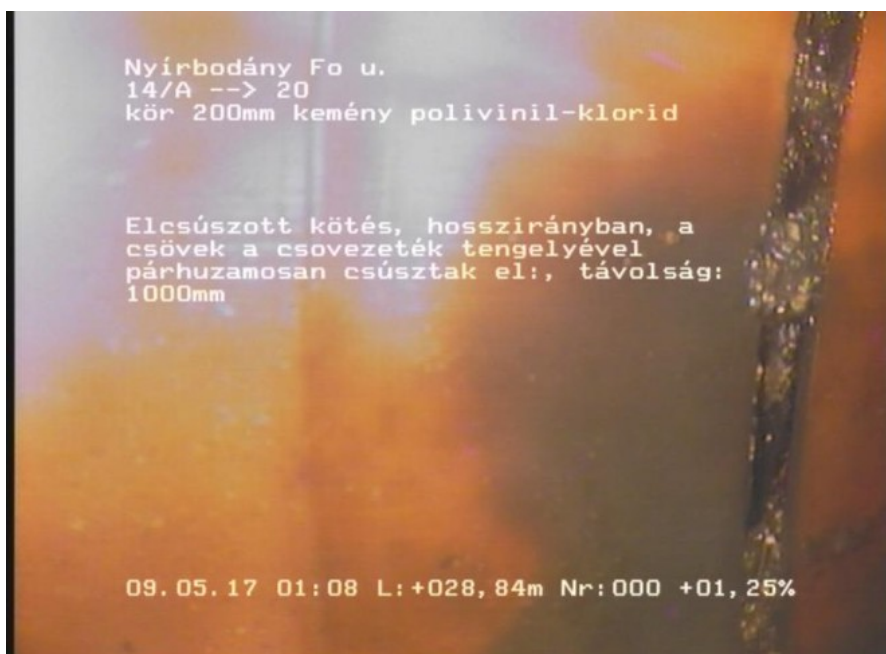
Nyírbogdány4_929b818e-3c1a-403e-8497-760013ae1632_20170509_130814_392.jpg,
00:02:48, 28.84

Elcsúszott kötés, hosszirányban, a csövek a csövezeték tengelyével párhuzamosan csúsztak el:,
távolság: 1000mm

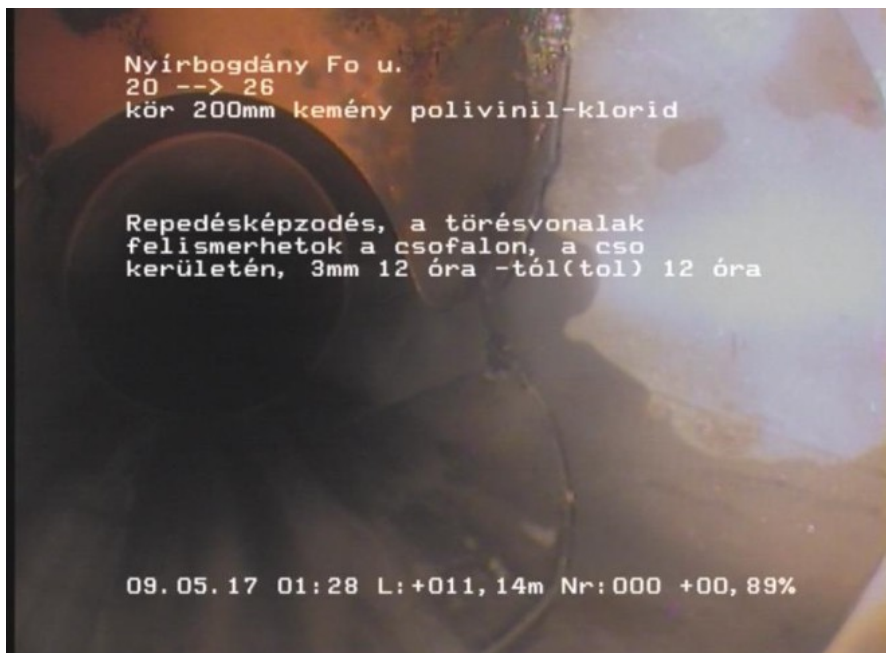
11.14		BABBB	Repedésképződés, a törésvonalak felismerhetők a csőfalán, a cső kerületén, 3mm 12 óra -tól (tol) 12 óra	00:01:13		
32.44		BCAAA	Csatlakozás, elágazás - cső egység előre gyártott csatlakozóelemmel, csatlakozás nyitva, 2000mm 12 óra	00:03:06

Nyírbogdány5_2a5d8885-e85a-46da-b953-ecdbdbcc81c5_20170509_132804_544.jpg, 00:01:13, 11.14
Repedésképződés, a törésvonalak felismerhetők a csőfalán, a cső területén, 3mm 12 óra -tól(tól) 12 óra

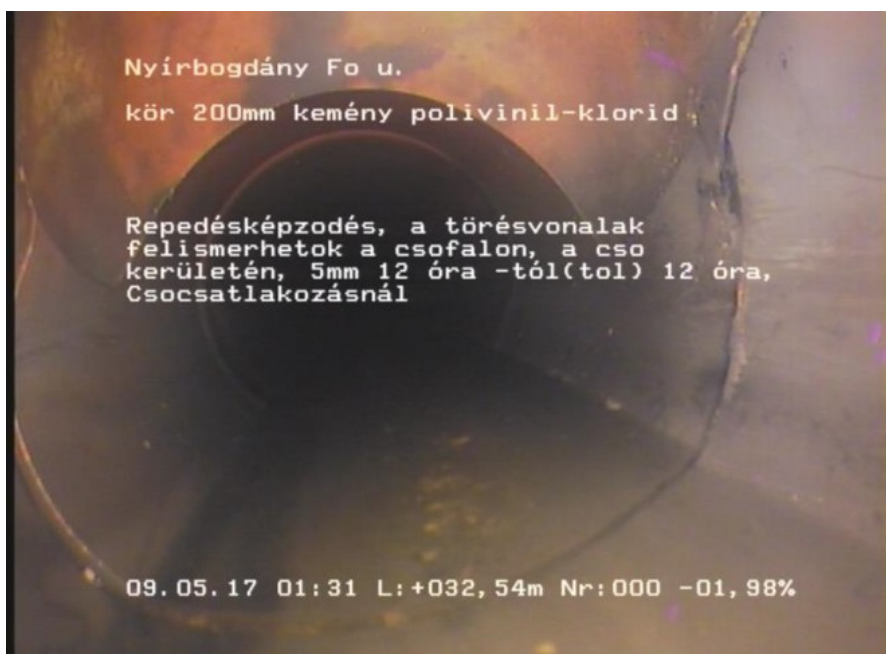
32.54		BABBB	Repedésképződés, a törésvonalak felismerhetők a csőfalán, a cső kerületén, 5mm 12 óra -tól (tol) 12 óra, Csőcsatlakozásnál	00:03:10		
48.34		BCAAA	Csatlakozás, elágazás - cső egység előre gyártott csatlakozóelemmel, csatlakozás nyitva, 2000mm 12 óra	00:04:42

Nyírbogdány5_9b64ec74-2dfb-46e3-8b59-c56f17661408_20170509_133057_805.jpg, 00:03:10, 32.54
Repedésképződés, a törésvonalak felismerhetők a csőfalán, a cső területén, 5mm 12 óra -tól(tól) 12 óra, Csocsatlakozásnál

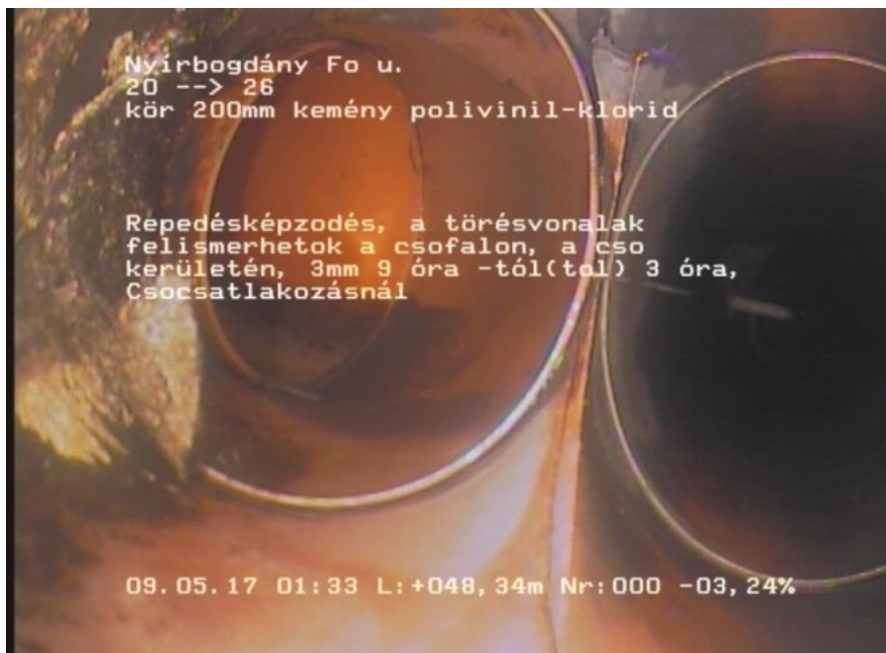
48.34		BABBB	Repedésképződés, a törésvonalak felismerhetők a csőfalán, a cső kerületén, 3mm 9 óra -tól (tol) 3 óra, Csőcsatlakozásnál	00:04:47		
49.94		BCAAA	Csatlakozás, elágazás - cső egység előre gyártott csatlakozóelemmel, csatlakozás nyitva, 2000mm 12 óra	00:05:29

Nyírbogdány5_41a6dd09-b733-4054-90e0-51c691e507fc_20170509_133327_745.jpg,
00:04:47,48.34
Repedésképződés, a törésvonalak felismerhetők a csőfalán, a cső területén, 3mm 9 óra -tól(tól) 3 óra, Csocsatlakozásnál
