Szakaszvizsgálat - 2017.06.15. - Fáy4

| Projekt neve Nyírbátor_2017 | | Berendezések (jármű) NHH-096 | Vizsgálatot végző dolgozó neve Virágh Dávid | Feladat száma |

| Település Nyírbátor | Felső akna elnevezése A-fáy-27hsz | Szokásos egyedi csőhossz [m] 1,00 |
| Utca Fáy A. | Alsó akna elnevezése A-fáy-31hsz | Szakasz hossza a cső elejétől, végétől [m] 27,26 |

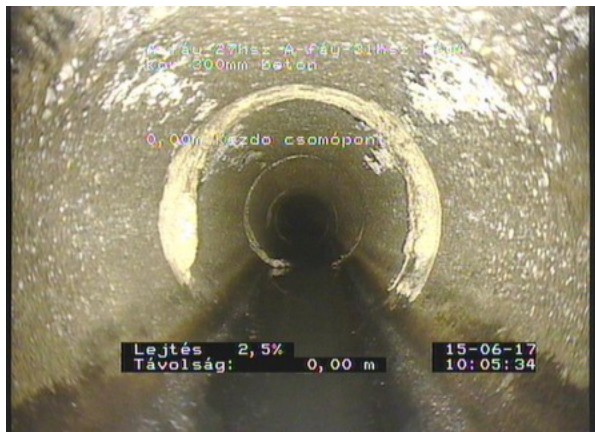
Fáy4_cad6fcf1-6724-4b4e-8879-912b4b4e31f9_20170615_10708_989.jpg, 00:00:00, 0.00
Kezdo csomópont

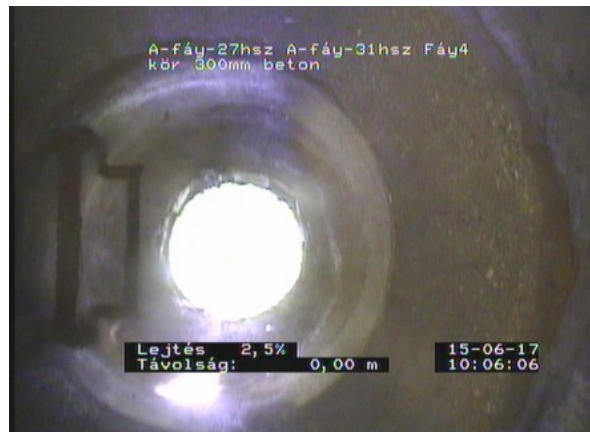
Fáy4_b36caa51-6294-457e-b9da-0bfab491e4d3_20170615_100740_572.jpg, 00:00:00, 0.00
Kezdo csomópont

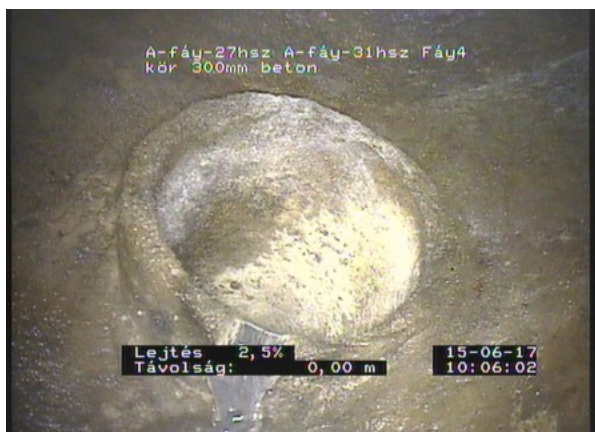
| 1:201 | m+ | Kód | Megfigyelés | Frame száma | Fénykép | pontszám |
|--|---|---|--|---|---|---|
| | 0.00 | BCAAA | Csatlakozás, elágazás - cső egység előre gyártott csatlakozóelemmel, csatlakozás nyitva, 200mm 9 óra | 00:06:11 | | |

Fáy4_60f7b6dc-ab58-464a-b498-2d2a4bf6e887_20170615_100736_981.jpg, 00:06:11, 0.00
Csatlakozás, elágazás - cso egység előre gyártott

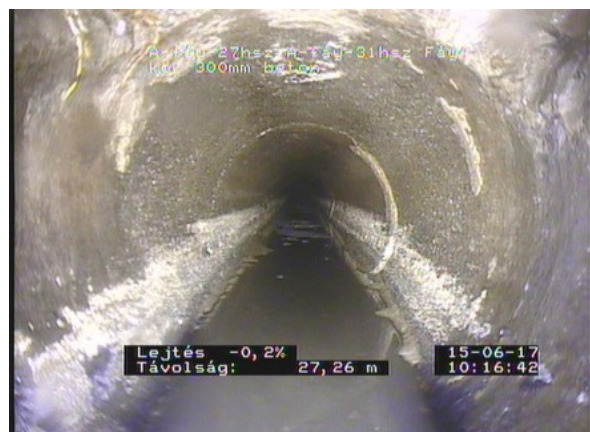
Fáy4_a3d5d606-87ae-49c5-af5e-21e06bab723d_20170615_101816_366.jpg, 00:07:33, 27.26
Végcsomópont

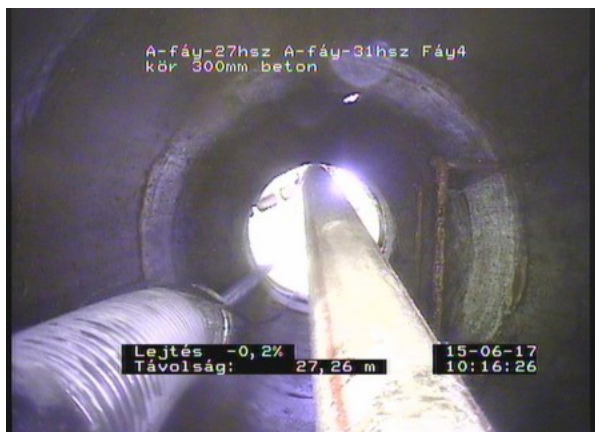
Fáy4_0d9935ae-fffb-44c6-b1ec-808d58500777_20170615_101800_776.jpg, 00:07:33, 27.26
Végcsomópont

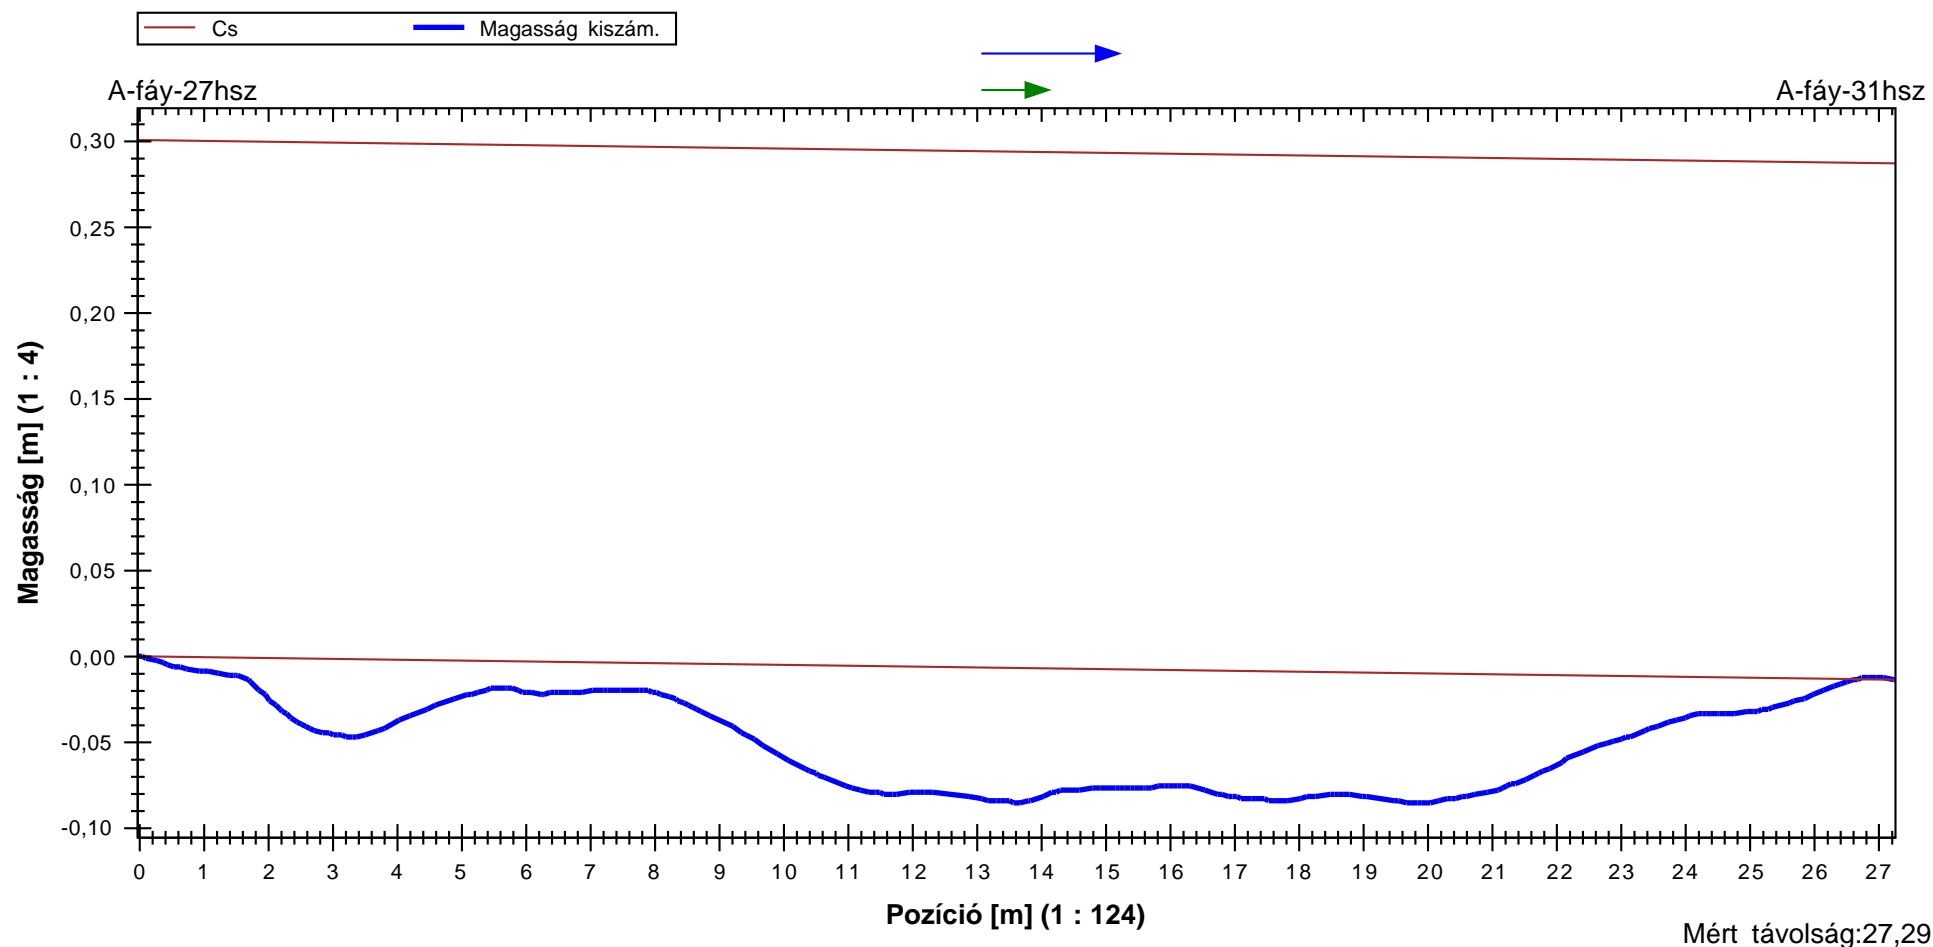
Lejtésmérés

| Profiltípus kör | Profilmagasság [mm] 300 | Profilszélesség [mm] 300 | Felső akna elnevezése A-fáy-27hsz | Alsó akna elnevezése A-fáy-31hsz | Település Nyírbátor | | Megmérve -0,05 |
| Cso anyaga beton | Kamera KS135 | Berendezések (jármű) NHH-096 | Kezdo magasság 0,00 | Végmagasság -0,01 | | | Csovezeték típus Szakasz |
