## Szakaszvizsgálat - 2017.06.15. - Fáy7

## Szakaszképek - 2017.06.15. - Fáy7

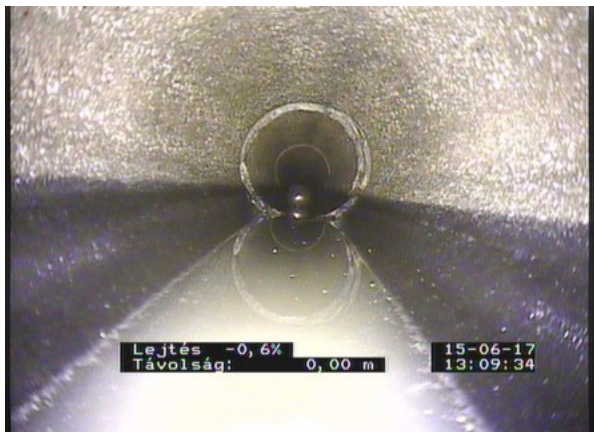
Fáy7\_b7eca833-a428-46bb-8b43-d5c9516e9e0d\_20170615\_131109\_572.jpg, 00:00:00, 0.00  
Kezdo csomópont

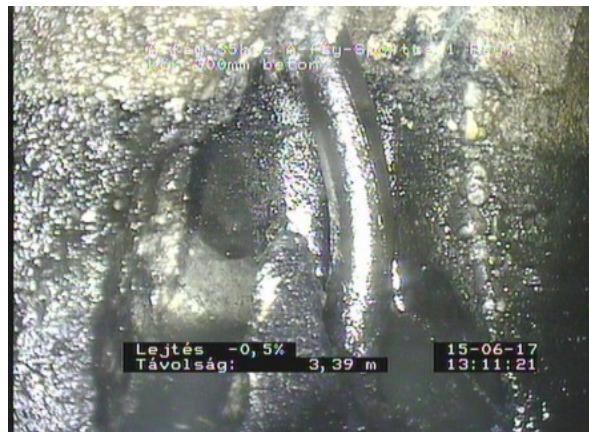
Fáy7\_5ba950ef-3432-44b8-96e5-1afa3f0e9b5b\_20170615\_131256\_491.jpg, 00:00:49, 3.39  
Elcsúszott kötés, hosszirányban, a csövek a csövezeték

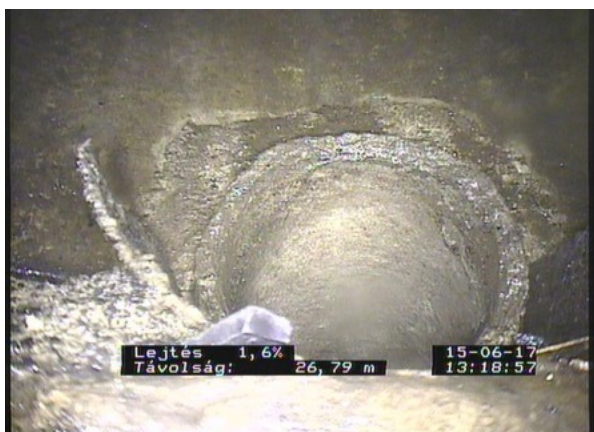
Fáy7\_91b454aa-e962-4981-b6d2-1aef8c076697\_20170615\_132032\_339.jpg, 00:08:24, 26.79  
Csatlakozás, elágazás - cso egység előre gyártott

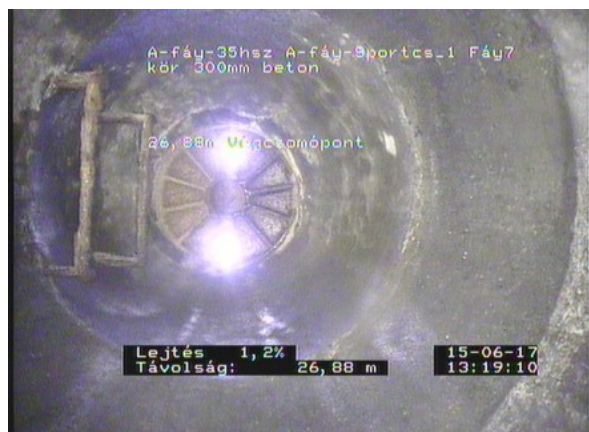
Fáy7\_01265446-74bd-4f5f-bb0f-925e1a01040b\_20170615\_132045\_438.jpg, 00:08:30, 26.88  
Végcsomópont

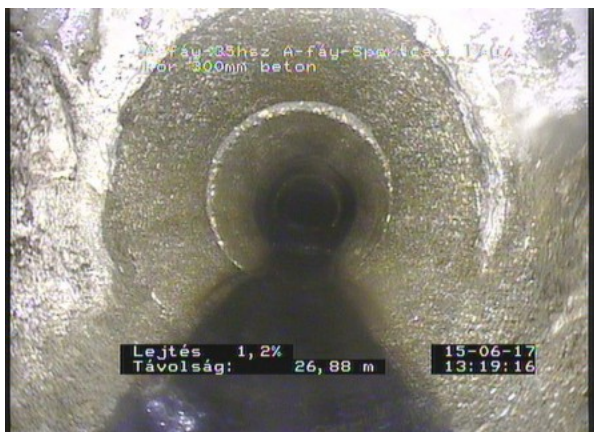
Fáy7\_8f530646-f3ee-4b10-8700-1ea4cb26e891\_20170615\_132051\_661.jpg, 00:08:30, 26.88  
Végcsomópont
