Szakaszvizsgálat - 2017.06.15. - Fáy6

Vizsgálat időpontja (dátum) 2017.06.15., 10:49	Kamera KS135	Időjárási viszonyok nincs csapadék	Objektum megnevezése Fáy6	Nr. 173
Projekt neve Nyírbátor_2017		Berendezések (jármű) NHH-096	Vizsgálatot végző dolgozó neve Virágh Dávid	Feladat száma

Település Nyírbátor	Felső akna elnevezése A-fáy-33hsz	Szokásos egyedi csőhossz [m] 1,00
Utca Fáy A.	Alsó akna elnevezése A-fáy-35hsz	Szakasz hossza a cső elejétől, végétől [m] 27,95
		Vizsgált hosszúság [m] 27,95

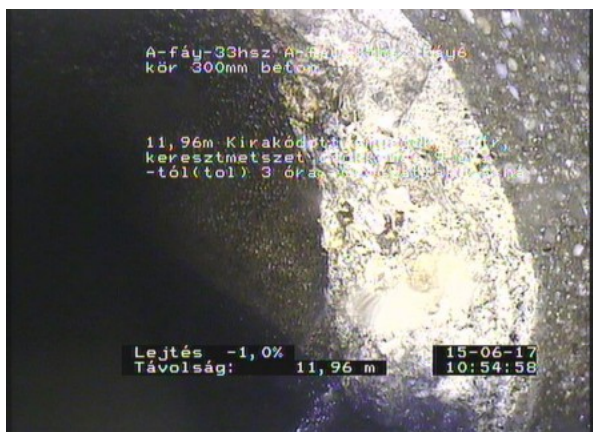
Fáy6_7cb55bfe-399a-41fb-a50a-774edfd82def_20170615_10
5632_929.jpg, 00:04:37, 11.96
Kirakódott anyagok, zsír, 10% keresztmetszet csökkenés 9

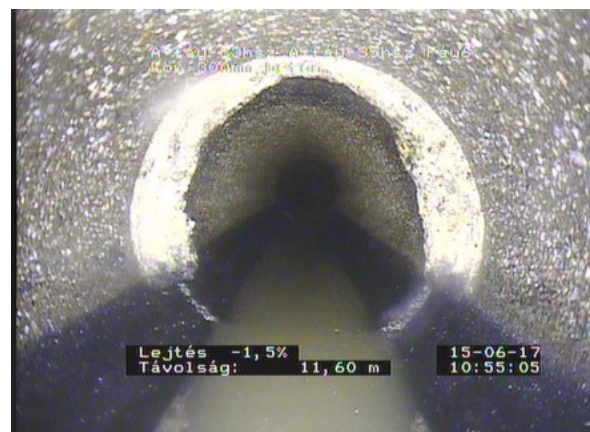
Fáy6_32a9bb44-51f8-4f23-ae2d-e945727c4125_20170615_1
05639_182.jpg, 00:04:37, 11.96
Kirakódott anyagok, zsír, 10% keresztmetszet csökkenés 9

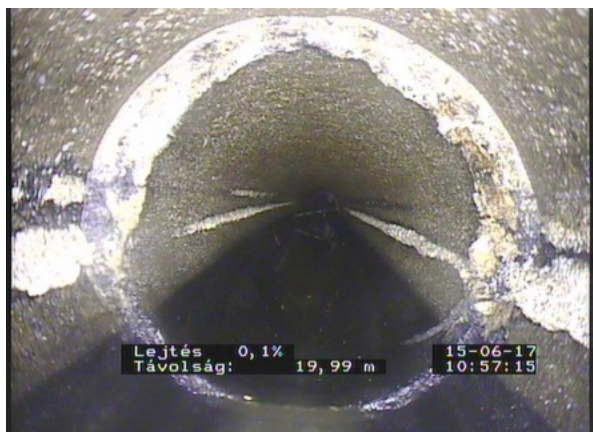
Fáy6_94f005b5-a62a-4455-9ec7-9fca43fd5a1c_20170615_10
5849_370.jpg, 00:06:44, 19.99
Kirakódott anyagok, zsír, 10% keresztmetszet csökkenés 9

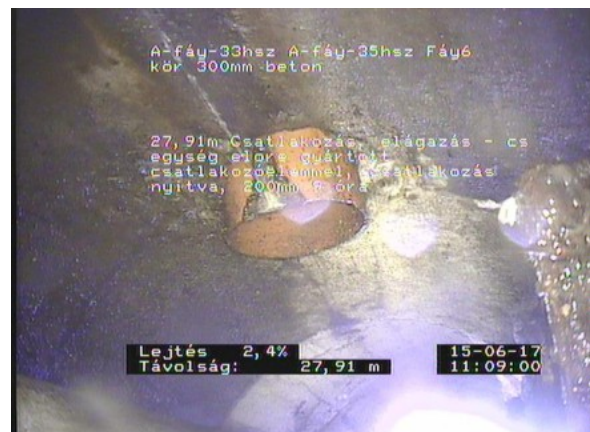
Fáy6_4e9e5df6-895b-48e2-b6fd-bf54730a6783_20170615_1
11034_196.jpg, 00:08:08, 27.91
Csatlakozás, elágazás - cso egység előre gyártott
