Szakaszvizsgálat - 2017.06.15. - Fáy3

Vizsgálat időpontja (dátum) 2017.06.15., 9:44	Kamera KS135	Időjárási viszonyok nincs csapadék	Objektum megnevezése Fáy3	Nr. 170
Projekt neve Nyírbátor_2017		Berendezések (jármű) NHH-096	Vizsgálatot végző dolgozó neve Virágh Dávid	Feladat száma

Település Nyírbátor	Felső akna elnevezése A-fáy-25hsz	Szokásos egyedi csőhossz [m] 1,00
Utca Fáy A.	Alsó akna elnevezése A-fáy-27hsz	Szakasz hossza a cső elejétől, végétől [m] 28,88
		Vizsgált hosszúság [m] 28,88

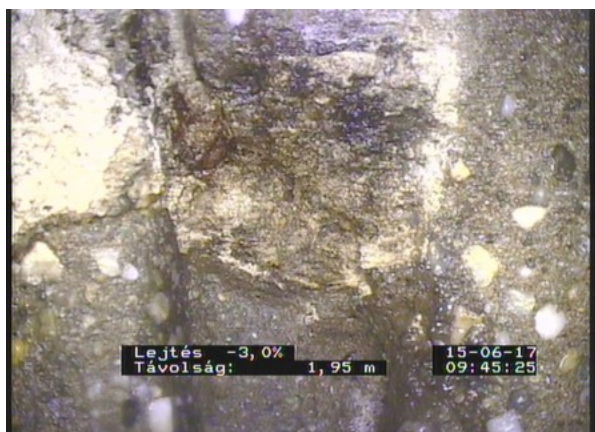
Fáy3_fcda454e-9c62-46cb-a3fe-f658143ef854_20170615_094659_238.jpg, 00:00:37, 1.95
Hibás csatlakozás, a csatlakozócso károsodott 2 óra,

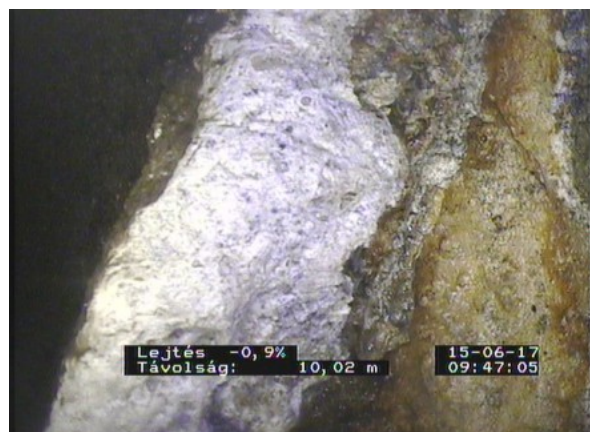
Fáy3_82423ce4-47d0-4acd-82bb-d236211c2341_20170615_094840_070.jpg, 00:02:03, 10.02
Kirákodott anyagok, lerakódás, 10% keresztmetszet

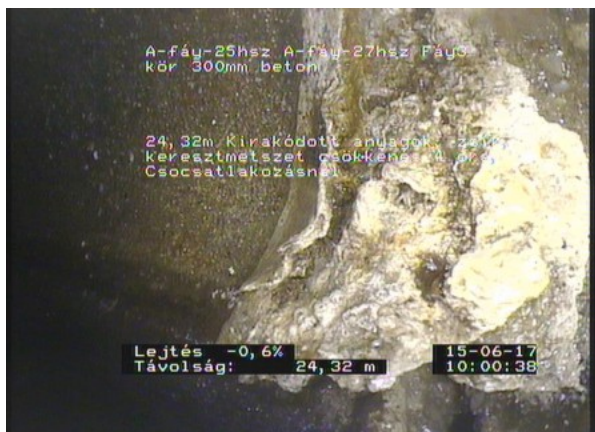
Fáy3_dbe653b8-447d-468b-8038-92d036f9add2_20170615_100212_130.jpg, 00:05:03, 24.32
Kirákodott anyagok, zsír, 5% keresztmetszet csökkenés 4

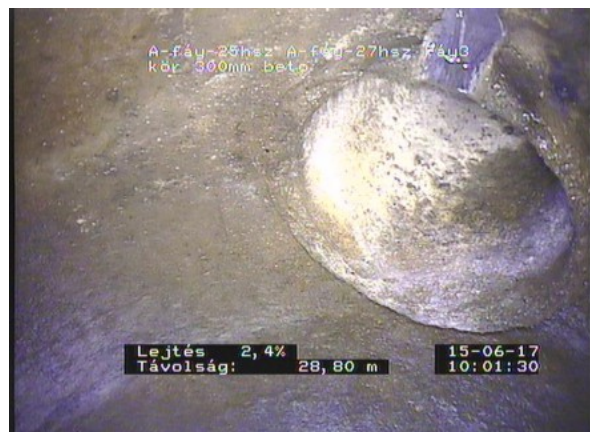
Fáy3_da67dcaa-2862-4098-bf22-dd5c50042ce5_20170615_100304_335.jpg, 00:05:47, 28.80
Csatlakozás, elágazás - cso egység előre gyártott
