## Szakaszképek - 2017.06.16. - Fáy15

Település Nyírbátor	Utca Fáy A.	Vizsgálat időpontja ( dátum ) 2017.06.16.	Objektum megnevezése Fáy15	Feladat száma
------------------------	----------------	--	-------------------------------	---------------

## Lejtésgörbe - 2017.06.16. - Fáy15

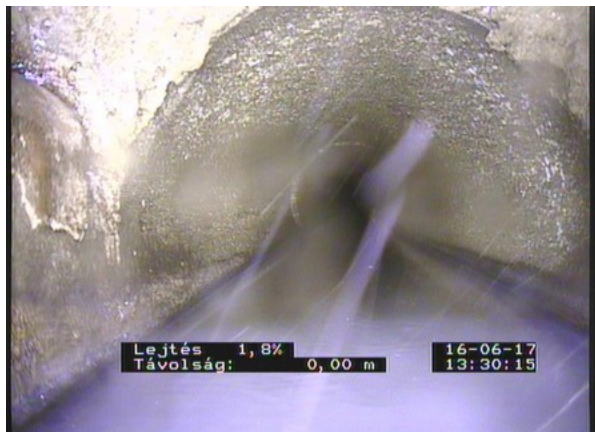
Fáy14\_8c410af4-b2e7-4660-9334-bdba68675a93\_20170616\_133151\_352.jpg, 00:00:00, 0.00  
Kezdo csomópont

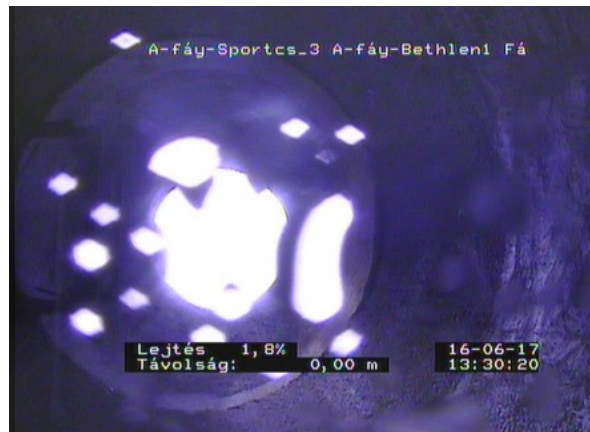
Fáy14\_724650e1-b65d-4b07-8339-a792e5a85531\_20170616\_133156\_683.jpg, 00:00:00, 0.00  
Kezdo csomópont

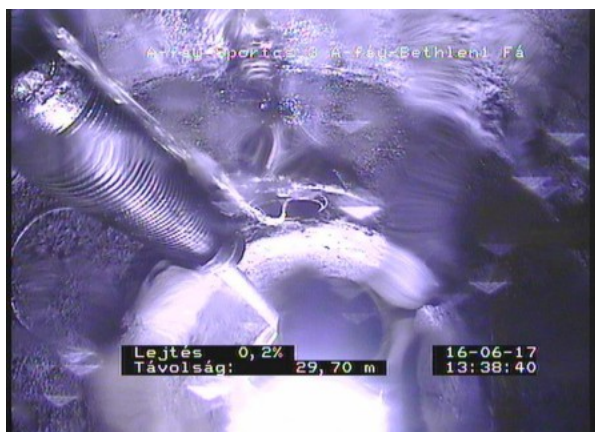
Fáy14\_afd3830-8ada-47c3-b929-d0c15c39de25\_20170616\_134016\_751.jpg, 00:08:01, 29.70  
Csatlakozás, elágazás - cso egység előre gyártott

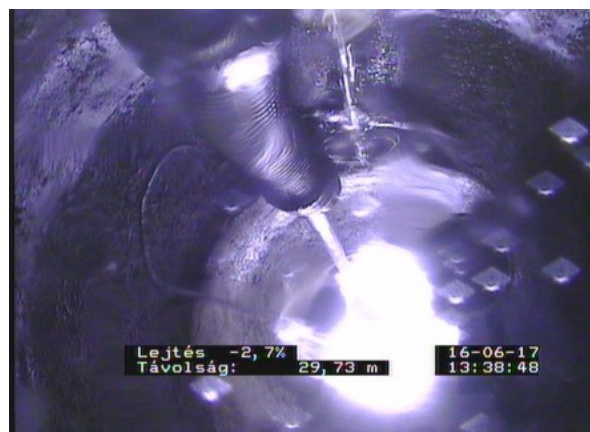
Fáy14\_6674afac-fa97-4523-8b51-23ba689f6ff4\_20170616\_134024\_551.jpg, 00:08:05, 29.73  
Végcsomópont

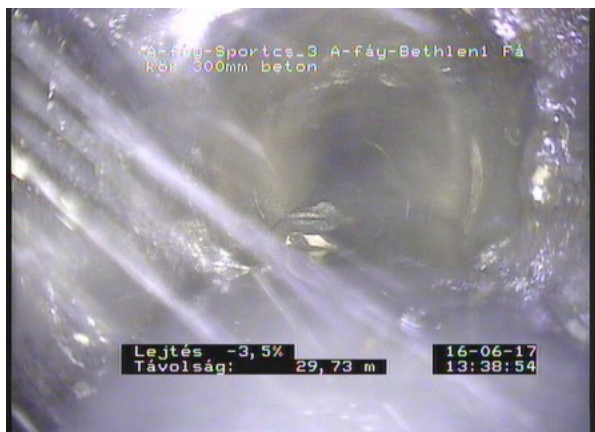
Fáy14\_3c1f4245-b130-4905-a79e-0e64923d53b2\_20170616\_134030\_204.jpg, 00:08:05, 29.73  
Végcsomópont

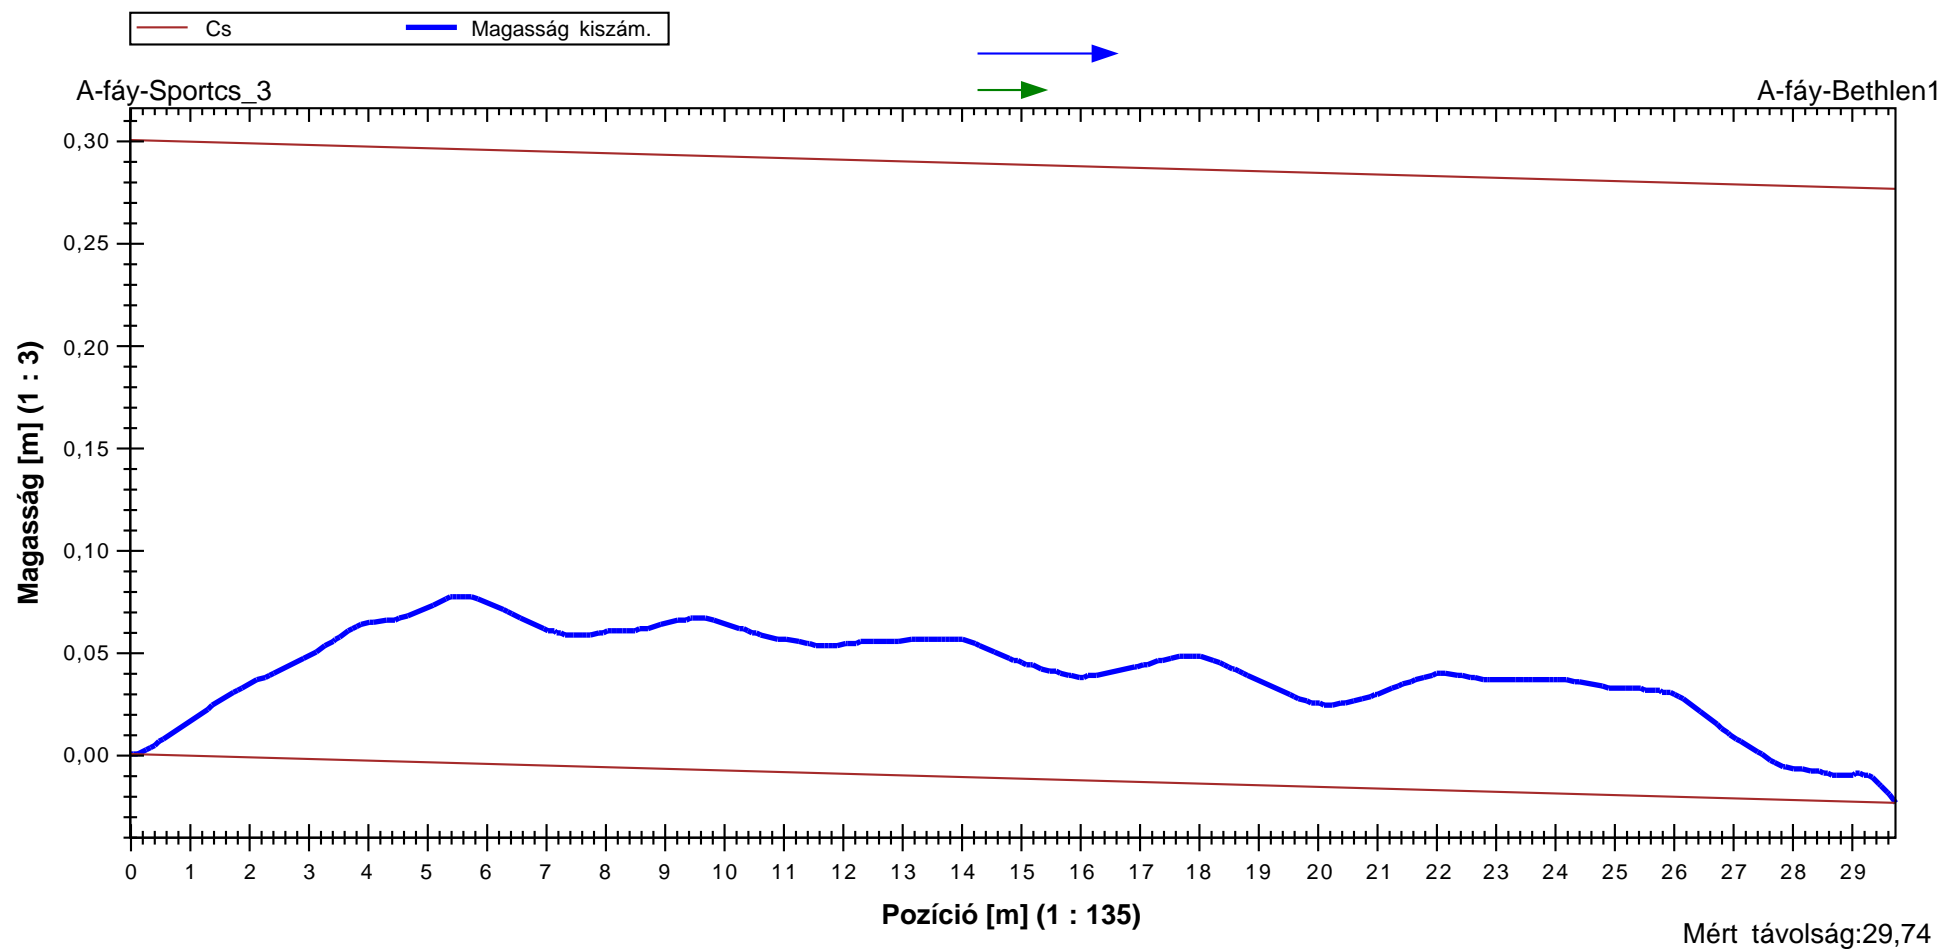
### Lejtésmérés

Objektum megnevezése <b>Fáy15</b>	Vizsgálat időpontja (dátum) <b>2017.06.16.</b>	Vizsgálat ideje (óra) <b>13:31</b>	Vizsgálatot végző dolgozó neve <b>Virágh Dávid</b>		Utca <b>Fáy A.</b>	Vizsgálat iránya <b>1</b>	Szakasz hossza a cso elejétől, végétől [m] <b>29,74</b>
Profiltípus <b>kör</b>	Profilmagasság [mm] <b>300</b>	Profilszélesség [mm] <b>300</b>	Felső akna elnevezése <b>A-fáy-Sportcs_3</b>	Alsó akna elnevezése <b>A-fáy-Bethlen1</b>	Település <b>Nyírbátor</b>		Megmérve <b>-0,08</b>
Cso anyaga <b>beton</b>	Kamera <b>KS135</b>	Berendezések (jármű) <b>NHH-096</b>	Kezdo magasság <b>0,00</b>	Végmagasság <b>-0,02</b>			Csovezeték típus <b>Szakasz</b>
