Szakaszvizsgálat - 2017.06.15. - Fáy2

Vizsgálat időpontja (dátum) 2017.06.15., 9:37	Kamera KS135	Időjárási viszonyok nincs csapadék	Objektum megnevezése Fáy2	Nr. 169
Projekt neve Nyírbátor_2017		Berendezések (jármű) NHH-096	Vizsgálatot végző dolgozó neve Virágh Dávid	Feladat száma

Település Nyírbátor	Felső akna elnevezése A-fáy-23hsz	Szokásos egyedi csőhossz [m] 1,00
Utca Fáy A.	Alsó akna elnevezése A-fáy-25hsz	Szakasz hossza a cső elejétől, végétől [m] 14,66
		Vizsgált hosszúság [m] 14,66

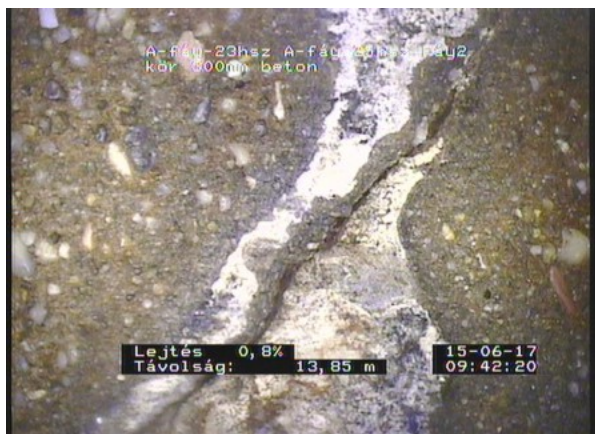
0.00	BCDXP	Kezdo csomópont	00:00:00		
	13.85	BABBD	Repedésképzódés, a törésvonalak felismerhetok a csőfalón, csavarodó vagy spirálszerű repe..., 8mm 12 óra -tól(tól) 8 óra	00:04:00		
	14.66	BCEXP	Végcsomópont	00:04:42		
A-fáy-25hsz

Fáy2_223e1bb4-5395-425f-ae09-93279033f1a9_20170615_094354_569.jpg, 00:04:00, 13.85
Repedésképződés, a törésvonalak felismerhetők a csőfalán,
