Szakaszvizsgálat - 2017.06.16. - Fáy 14

Vizsgálat időpontja (dátum) 2017.06.16., 13:20	Kamera KS135	Időjárási viszonyok nincs csapadék	Objektum megnevezése Fáy 14	Nr. 181
Projekt neve Nyírbátor_2017		Berendezések (jármű) NHH-096	Vizsgálatot végző dolgozó neve Virágh Dávid	Feladat száma

Település Nyírbátor	Felső akna elnevezése A-fáy-Sportcs_2	Szokásos egyedi csőhossz [m] 1,00
Utca Fáy A.	Alsó akna elnevezése A-fáy-Sportcs_3	Szakasz hossza a cső elejétől, végétől [m] 31,63
		Vizsgált hosszúság [m] 31,63

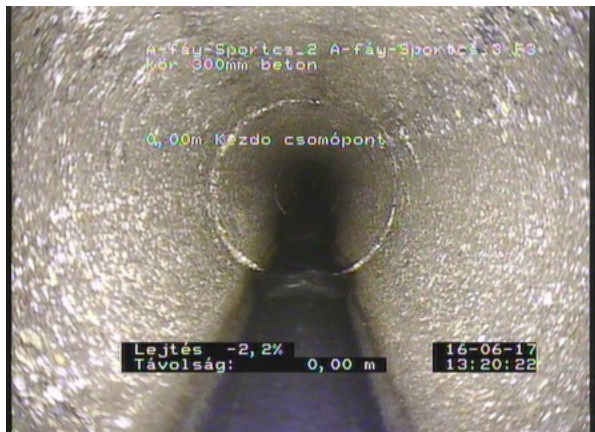
Fáy13_b73f62c0-375e-4347-bb04-ba63d96beb2f_20170616_132157_679.jpg, 00:00:00, 0.00
Kezdo csomópont

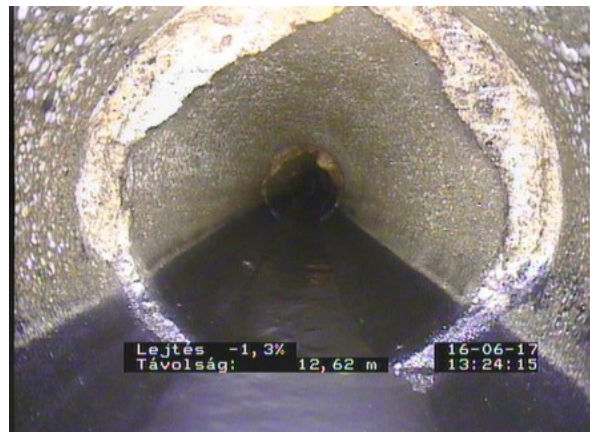
Fáy13_7ab0c9e4-d273-4d6a-b7fe-5269a890682d_20170616_132551_648.jpg, 00:03:28, 12.62
Kirákodott anyagok, zsír, 5% keresztmetszet csökkenés 9 óra

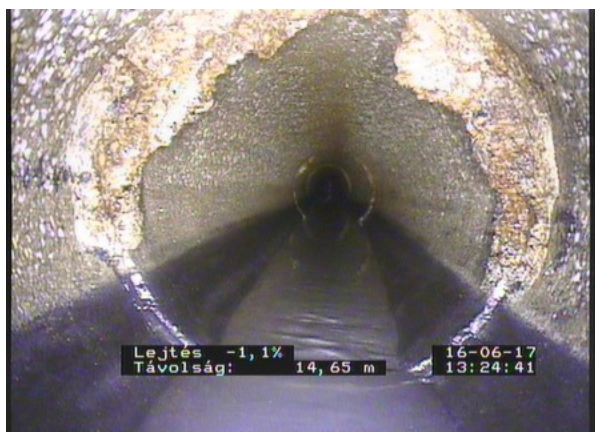
Fáy13_ac9b8d58-9e7f-4381-a62e-b8d1bf32be6d_20170616_132617_681.jpg, 00:03:42, 14.65
Kirákodott anyagok, zsír, 5% keresztmetszet csökkenés 8 óra

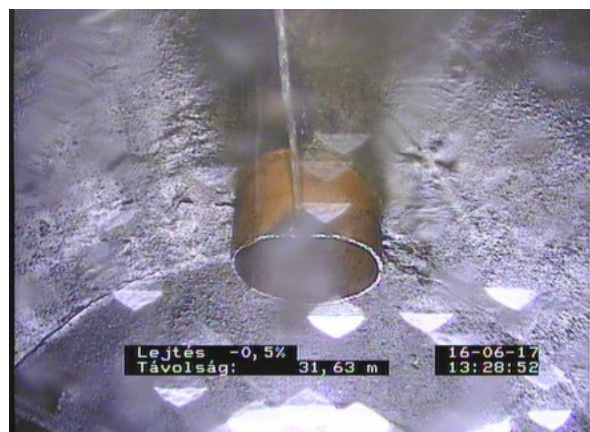
Fáy13_05cb9f24-d4fa-49c1-a45b-16153e2d450b_20170616_133028_040.jpg, 00:07:41, 31.63
Csatlakozás, elágazás - cso egység előre gyártott

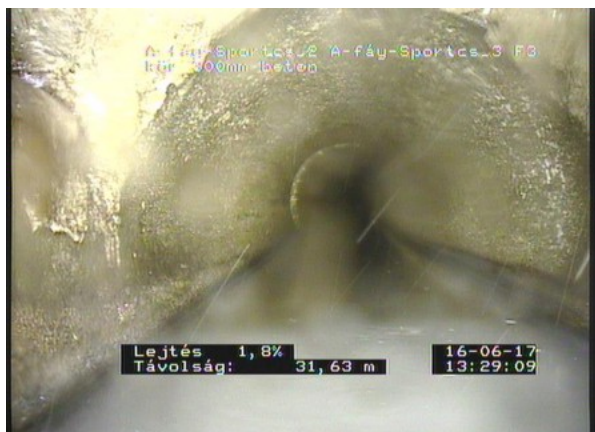
Fáy13_de21b657-95c3-4533-a319-07409a7f5afe_20170616_133044_697.jpg, 00:07:47, 31.63
Végcsomópont

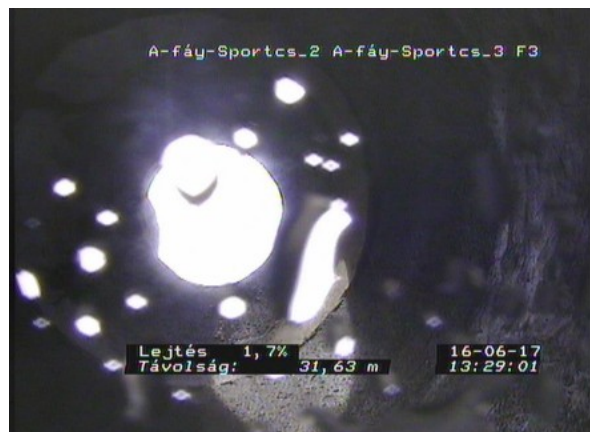
Fáy13_e0edc06e-00ef-477e-b425-6aac67d3fb1e_20170616_133037_355.jpg, 00:07:47, 31.63
Végcsomópont

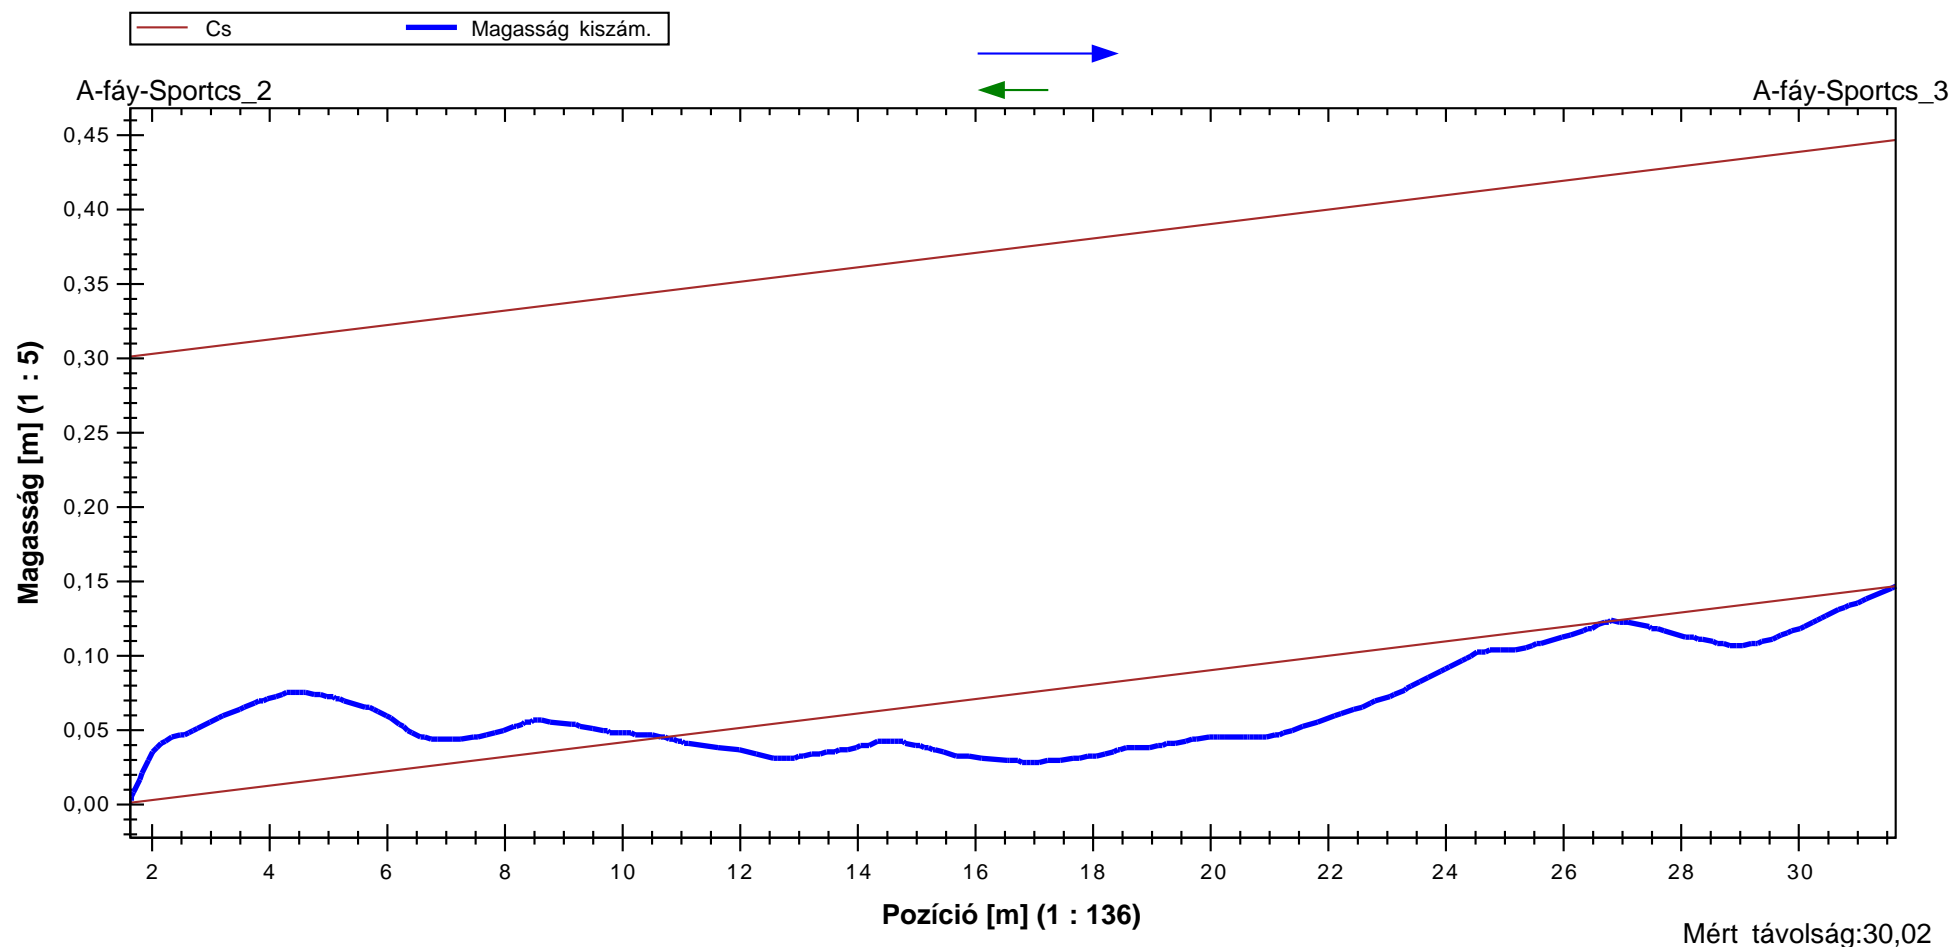
Lejtésmérés

Objektum megnevezése Fáy 14	Vizsgálat időpontja (dátum) 2017.06.16.	Vizsgálat ideje (óra) 13:20	Vizsgálatot végző dolgozó neve Virágh Dávid		Utca Fáy A.	Vizsgálat iránya 2	Szakasz hossza a cső elejétől, végétől [m] 30,02
Profiltípus kör	Profilmagasság [mm] 300	Profilszélesség [mm] 300	Felső akna elnevezése A-fáy-Sportcs_2	Alsó akna elnevezése A-fáy-Sportcs_3	Település Nyírbátor		Megmérve 0,49
Cső anyaga beton	Kamera KS135	Berendezések (jármű) NHH-096	Kezdő magasság 0,00	Végmagasság 0,15			Csővezeték típus Szakasz
