Szakaszvizsgálat - 2017.06.15. - Fáy5

Vizsgálat időpontja (dátum) 2017.06.15., 10:19	Kamera KS135	Időjárási viszonyok nincs csapadék	Objektum megnevezése Fáy5	Nr. 172
Projekt neve Nyírbátor_2017		Berendezések (jármű) NHH-096	Vizsgálatot végző dolgozó neve Virágh Dávid	Feladat száma

Település Nyírbátor	Felső akna elnevezése A-fáy-31hsz	Szokásos egyedi csőhossz [m] 1,00
Utca Fáy A.	Alsó akna elnevezése A-fáy-33hsz	Szakasz hossza a cső elejétől, végétől [m] 29,69
		Vizsgált hosszúság [m] 29,69

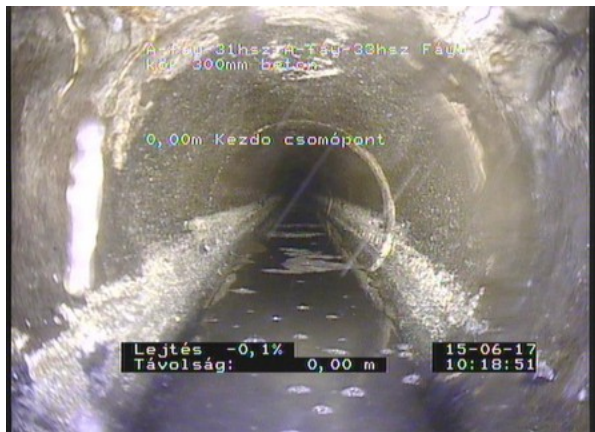
Fáy5_38050c23-01af-42dc-bc94-7a2b2d9929e7_20170615_102025_240.jpg, 00:00:00, 0.00
Kezdo csomópont

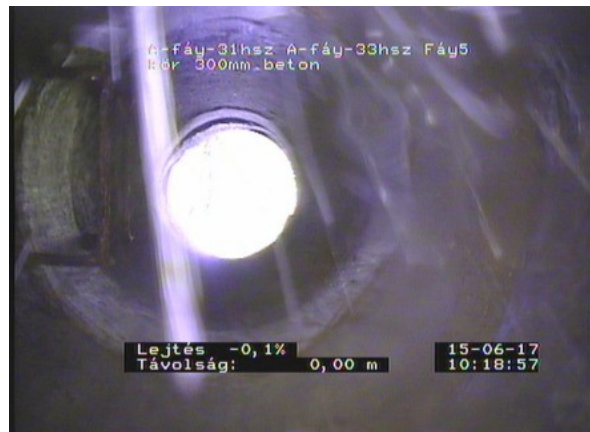
Fáy5_ce824311-e3fe-4dfa-8b2b-f75ae3ec2c81_20170615_102031_529.jpg, 00:00:00, 0.00
Kezdo csomópont

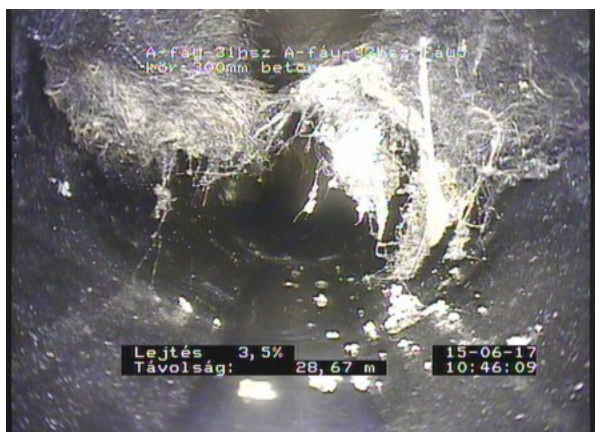
0.00	BCDXP	Kezdo csomópont		00:00:00		
28.67	BBAC	Gyökerek, összetett gyökérzet, 30% keresztmetszet csökkenés 9 óra -tól(tol) 2 óra		00:07:14		
29.54	BCAAA	Csatlakozás, elágazás - cső egység előre gyártott csatlakozóelemmel, csatlakozás nyitva, 200mm 9 óra		00:08:04		
29.69	BCEXP	Végcsomópont		00:08:11

Fáy5_db481a43-790d-4739-86cb-6568112865fd_20170615_104744_132.jpg, 00:07:14, 28.67
Gyökerek, összetett gyökérzet, 30% keresztmetszet

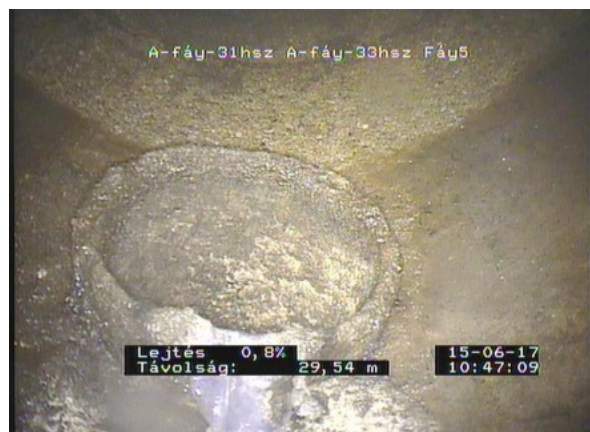
Fáy5_c229682c-2a1c-4e1c-9ecc-29839aee7a8f_20170615_104843_285.jpg, 00:08:04, 29.54
Csatlakozás, elágazás - cso egység előre gyártott

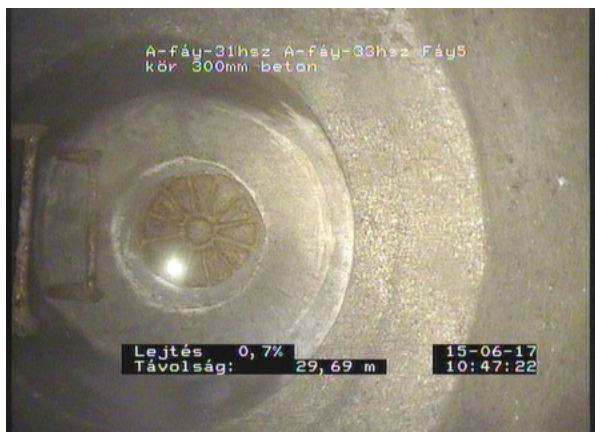
Fáy5_e3b6fa9d-8025-4406-a57b-f0b96b184185_20170615_104856_558.jpg, 00:08:11, 29.69
Végcsomópont

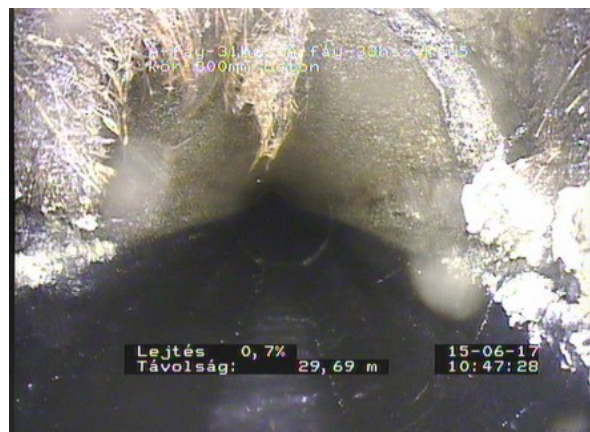
Fáy5_f9aa0b67-ac2e-47ab-af71-b54dfceb0ae7_20170615_104902_727.jpg, 00:08:11, 29.69
Végcsomópont
