Szakaszvizsgálat - 2017.06.15. - Fáy 1

Vizsgálat időpontja (dátum) 2017.06.15., 9:04	Kamera KS135	Időjárási viszonyok nincs csapadék	Objektum megnevezése Fáy 1	Nr. 168
Projekt neve Nyírbátor_2017		Berendezések (jármű) NHH-096	Vizsgálatot végző dolgozó neve Virágh Dávid	Feladat száma

Település Nyírbátor	Felső akna elnevezése A-fáy-17hsz	Szokásos egyedi csőhossz [m] 1,00
Utca Fáy A.	Alsó akna elnevezése A-fáy-23hsz	Szakasz hossza a cső végétől, végéig [m] 14,35
		Vizsgált hosszúság [m] 10,13

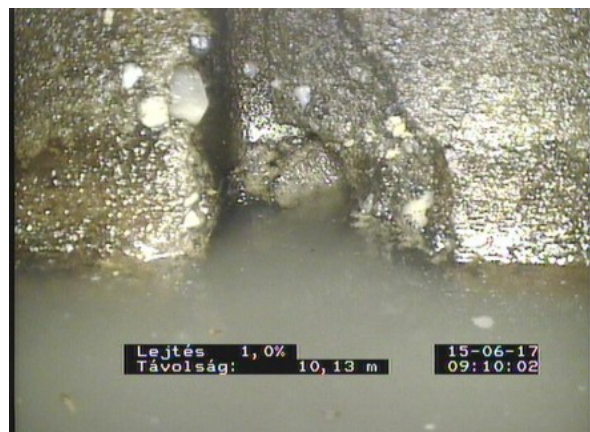
Fáy
1_dabf39cd-f31a-498e-b11d-c5e7f00069cc_20170615_091136_520.jpg, 00:02:54, 10.13

0.00	BCAAA	Csatlakozás, elágazás - cső egység előre gyártott csatlakozóelemmel, csatlakozás nyitva, 300mm 9 óra	00:00:00		
	0.00	BCDXP	Kezdo csomópont	00:00:00		
	0.00	BCAAA	Csatlakozás, elágazás - cső egység előre gyártott csatlakozóelemmel, csatlakozás nyitva, 160mm 4 óra	00:00:00		
	0.00	BCAAA	Csatlakozás, elágazás - cső egység előre gyártott csatlakozóelemmel, csatlakozás nyitva, 200mm 3 óra	00:00:00		
	6.08	BAHD	Hibás csatlakozás, a csatlakozócso károsodott 3 óra, Csocsatlakozásnál	00:01:54		
	8.09	BAHD	Hibás csatlakozás, a csatlakozócso károsodott 3 óra, Csocsatlakozásnál	00:02:21		
	9.83	BDCZGN	Az ellenkezo oldal nem érhető el	00:03:44		
	10.13	BAHD	Hibás csatlakozás, a csatlakozócso károsodott 3 óra, Csocsatlakozásnál	00:02:54		
	14.35		Cső vége			
A-fáy-23hsz

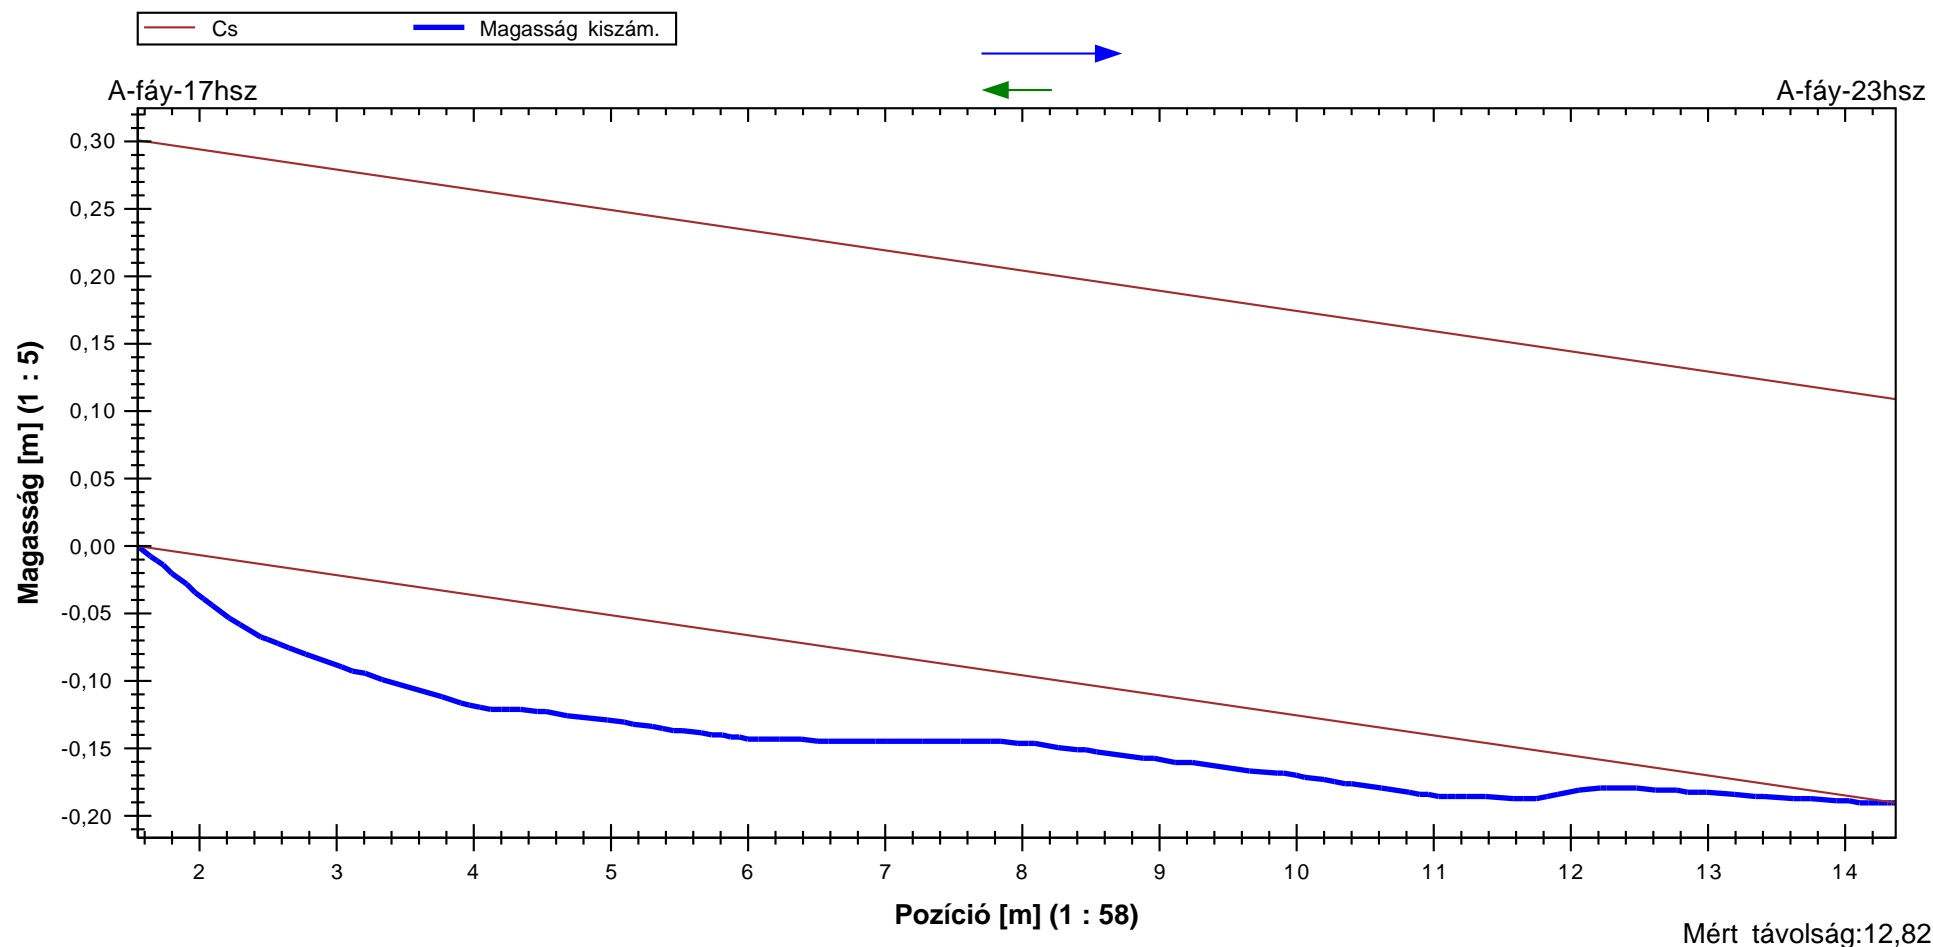
Lejtésmérés

Objektum megnevezése Fáy 1	Vizsgálat időpontja (dátum) 2017.06.15.	Vizsgálat ideje (óra) 9:26	Vizsgálatot végző dolgozó neve Virágh Dávid		Utca Fáy A.	Vizsgálat iránya 2	Szakasz hossza a cső elejétől, végétől [m] 12,82
Profiltípus kör	Profilmagasság [mm] 300	Profilszélesség [mm] 300	Felső akna elnevezése A-fáy-17hsz	Alsó akna elnevezése A-fáy-23hsz	Település Nyírbátor		Megmérve -1,50
Cső anyaga beton	Kamera KS135	Berendezések (jármű) NHH-096	Kezdo magasság 0,00	Végmagasság -0,19			Csővezeték típus Szakasz
