## Szakaszvizsgálat - 2017.06.15. - Fáy8

Vizsgálat időpontja (dátum) <b>2017.06.15., 13:21</b>	Kamera <b>KS135</b>	Időjárási viszonyok <b>nincs csapadék</b>	Objektum megnevezése <b>Fáy8</b>	Nr. <b>175</b>
Projekt neve <b>Nyírbátor_2017</b>		Berendezések (jármű) <b>NHH-096</b>	Vizsgálatot végző dolgozó neve <b>Virágh Dávid</b>	Feladat száma

Település <b>Nyírbátor</b>	Felső akna elnevezése <b>A-fáy-Sportcs_1</b>	Szokásos egyedi csőhossz [m] <b>1,00</b>
Utca <b>Fáy A.</b>	Alsó akna elnevezése <b>A-fáy-Sportcs_2</b>	Szakasz hossza a cső elejétől, végétől [m] <b>26,96</b>
		Vizsgált hosszúság [m] <b>26,96</b>

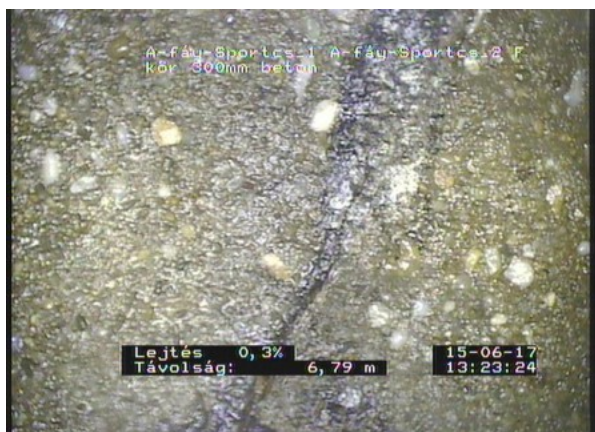
Fáy8\_ccd46b2b-127a-4742-b10a-68ebc1c3e86e\_20170615\_132458\_896.jpg, 00:01:59, 6.79  
Repedésképződés, felszíni repedés (hajszálrepedés),

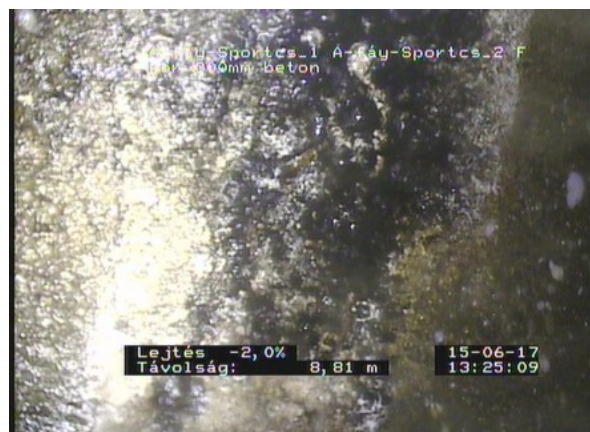
Fáy8\_5f66e25f-51c5-4312-bb4b-f8409b5b005c\_20170615\_132644\_497.jpg, 00:03:22, 8.81  
Repedésképződés, a törésvonalak felismerhetők a csufalon,

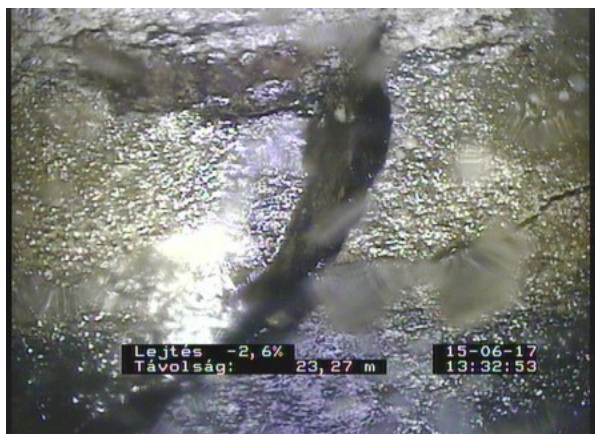
Fáy8\_9763607a-46d3-4cb9-a013-f566bde72333\_20170615\_133427\_770.jpg, 00:07:53, 23.27  
Csotórés/Beomlás, a cső darabjai láthatóan elcsúsztak, de

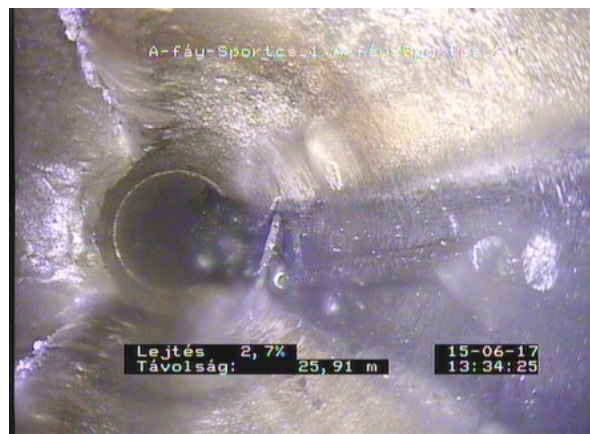
Fáy8\_c691fd67-2cb2-4275-9603-96c68d37488a\_20170615\_133600\_480.jpg, 00:09:09, 25.91  
Egyéb akadályok, egyéb tárgyak fekszik a fenéken, 5%
