Szakaszvizsgálat - 2018.03.08. - Eötvös 6

Vizsgálat időpontja (dátum) 2018.03.08., 13:45	Kamera KS135	Időjárási viszonyok nincs csapadék	Objektum megnevezése Eötvös 6	Nr. 8
Projekt neve Újfehértó, Fo tér, Eötvös út_2018_03_08		Berendezések (jármű) NHH-096	Vizsgálatot végző dolgozó neve Virágh Dávid	Feladat száma

Település Utca	Újfehértó Fo tér	Felső akna elnevezése Alsó akna elnevezése	Eötvös 5.akna Eötvös 6. akna	Szokásos egyredi csőhossz [m] Szakasz hossza a cső elejétől, végétől [m] Vizsgált hosszúság [m]	2,00 21,34 21,34
-------------------	---------------------	-----------------------------------------------	-----------------------------------------------	-------------------------------------------------------------------------------------------------------	---------------------------------------------

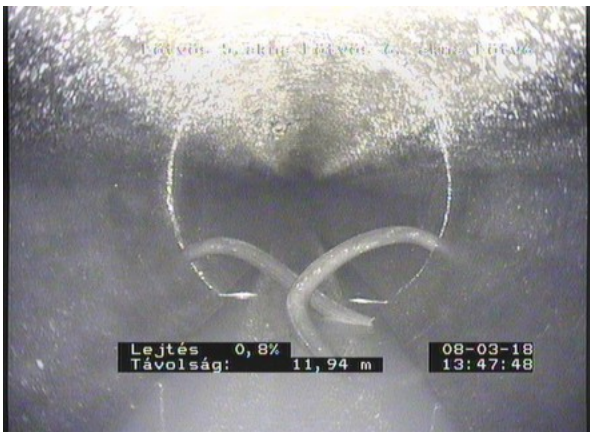
Eötvös
6_13088fd0-2c97-4cc0-8007-ec6982ccfb4e_20180308_1349
47_530.jpg, 00:02:54, 11.94

1:157	m+	Kód	Megfigyelés	Frame száma	Fénykép	pontszám
Eötvös 5.akna						
	0.00	BCDXP	Kezdo csomópont	00:00:00		
	11.94	BAIAD	Behatoló tömítőanyag, tömítogyuru törött 4 óra -tól(tol) 8 óra, Csocsatlakozásnál	00:02:54		
	21.34	BCEXP	Végcsomópont	00:05:08		
Eötvös 6. akna
