Szakaszvizsgálat - 2016-12-09 - Széchenyi1

Vizsgálat időpontja (dátum) 2016.12.09.	Vizsgálat ideje (óra) 15:00	Időjárási viszonyok nincs csapadék	Objektum megnevezése Széchenyi1	Nr. 61
Projekt neve Mátészalka	Kamera KS135	Berendezések (jármű) NHH096	Vizsgálatot végző dolgozó neve Virágh Dávid	Feladat száma 20160329/001

Város Mátészalka	Befolyó csomópontok elnevezése A-Széchenyi-Hűsolt	Szokásos egyedi csőhossz [m] 0,00
Utcanév Széchenyi	Lefolyó csomópontok elnevezése A-Széchenyi-3hsz.	Szakasz hossza a cső elejétől, végétől [m] 24,22
		Vizsgált hosszúság [m] 24,22

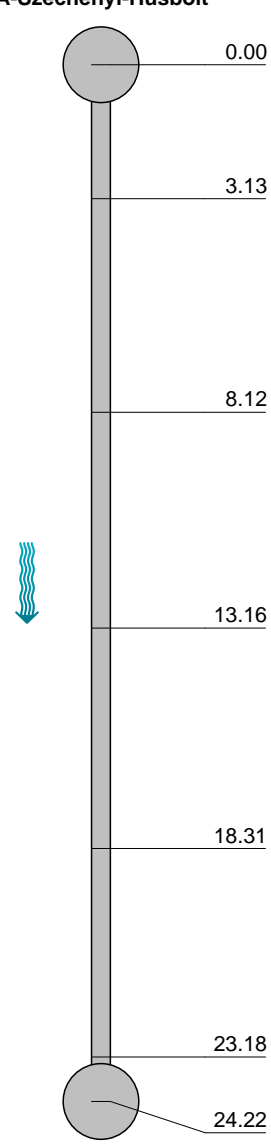
1:177	m+	Kód	Megfigyelés	Frame száma	Fénykép	pontszám
A-Széchenyi-Hűsolt

0.00	BCDXP	Kezdo csomópont	00:00:00		
	3.13	BAN	Porózus cso, a cso anyaga porózusnak látszik (pl.gyártási hiba miatt) 12 óra -tól(tol) 11 óra, Csocsatlakozásnál / repedezett kötés	00:00:56

8.12	BAN	Porózus cso, a cso anyaga porózusnak látszik (pl.gyártási hiba miatt) 12 óra -tól(tol) 11 óra, Csocsatlakozásnál	00:01:36		
	13.16	BAN	Porózus cso, a cso anyaga porózusnak látszik (pl.gyártási hiba miatt) 12 óra -tól(tol) 11 óra, Csocsatlakozásnál / repedezett kötés	00:02:34

18.31	BAN	Porózus cso, a cso anyaga porózusnak látszik (pl.gyártási hiba miatt) 12 óra -tól(tol) 11 óra, Csocsatlakozásnál / repedezett kötés	00:03:14

23.18	BAN	Porózus cso, a cso anyaga porózusnak látszik (pl.gyártási hiba miatt) 12 óra -tól(tol) 11 óra, Csocsatlakozásnál / repedezett kötés	00:04:01

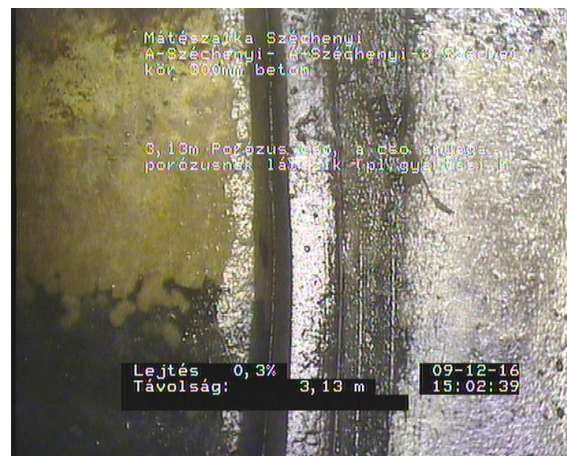
Széchenyi1_734e710d-dc84-4425-9882-9b6b40ed035a_20161209_150308_824.jpg, 00:00:56, 3.13
Porózus csó, a csó anyaga porózusnak látszik (pl.gyártási hiba miatt) 12 óra -tól(tol) 11 óra, Csocsatlakozásnál

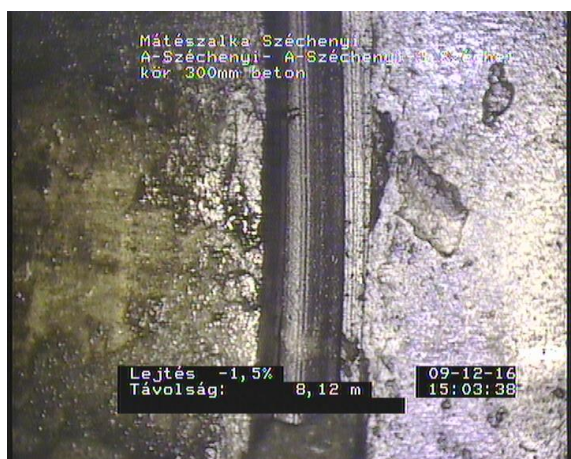
Széchenyi1_734e710d-dc84-4425-9882-9b6b40ed035a_20161209_150408_471.jpg, 00:01:36, 8.12
Porózus csó, a csó anyaga porózusnak látszik (pl.gyártási hiba miatt) 12 óra -tól(tol) 11 óra, Csocsatlakozásnál

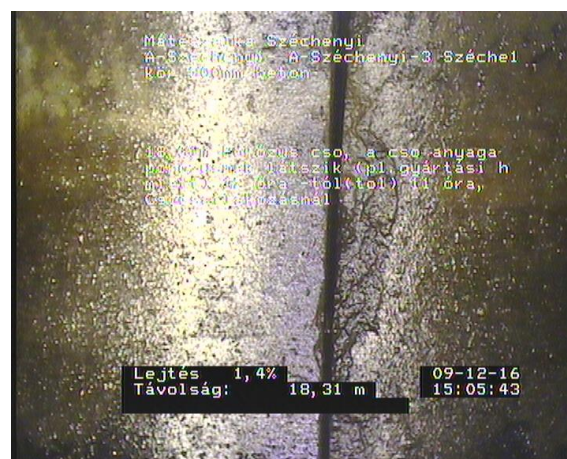
Széchenyi1_734e710d-dc84-4425-9882-9b6b40ed035a_20161209_150613_365.jpg, 00:03:14, 18.31
Porózus csó, a csó anyaga porózusnak látszik (pl.gyártási hiba miatt) 12 óra -tól(tol) 11 óra, Csocsatlakozásnál

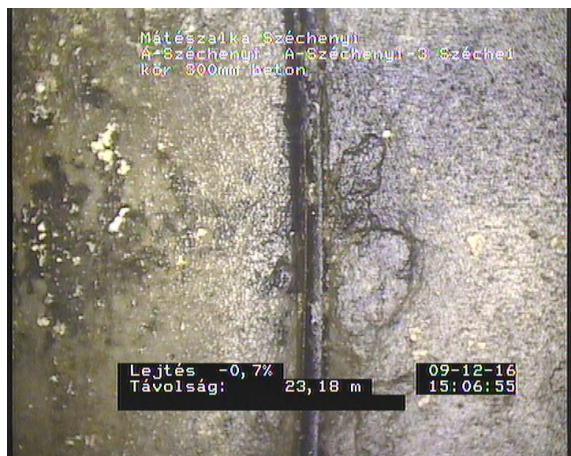
Széchenyi1_734e710d-dc84-4425-9882-9b6b40ed035a_20161209_150724_819.jpg, 00:04:01, 23.18
Porózus csó, a csó anyaga porózusnak látszik (pl.gyártási hiba miatt) 12 óra -tól(tol) 11 óra, Csocsatlakozásnál
