Szakaszvizsgálat - 2016-06-29 - Csokonay-Mátyás k.

Vizsgálat időpontja (dátum) 2016.06.29.	Vizsgálat ideje (óra) 14:31	Időjárási viszonyok nincs csapadék	Objektum megnevezése Csokonay-Mátyás k.	Nr. 8
Projekt neve Mátészalka	Kamera KS135	Berendezések (jármű) NHH096	Vizsgálatot végző dolgozó neve Hatvani István	Feladat száma 20160329/001

Város Mátészalka	Befolyó csomópontok elnevezése A-Csok-33sz.	Szokásos egyedi csőhossz [m] 0,00
Utcanév Csokonay út	Lefolyó csomópontok elnevezése A-Csok-Mátyás király	Szakasz hossza a cső elejétől, végétől [m] 91,61
		Vizsgált hosszúság [m] 91,61

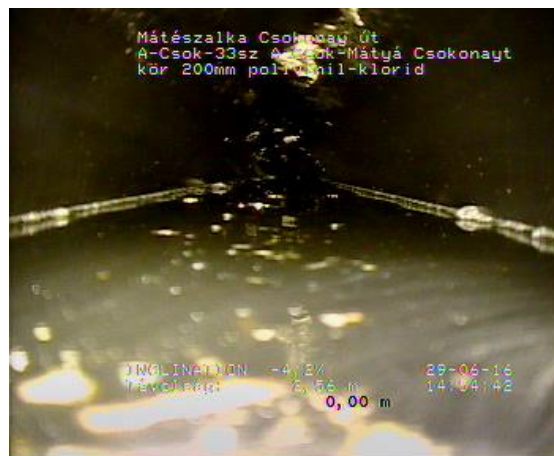
_20160630_121633_951.jpg, 00:00:42, 2.56
Vízszint, zavaros vagy elszíneződött, 25%, szakaszhiba
kezdeté #

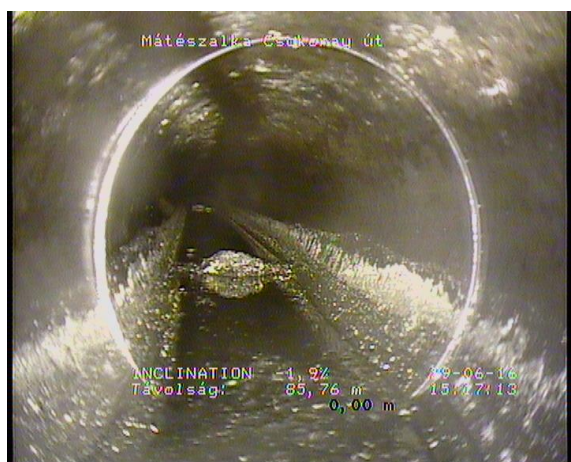
Csokonay-Mátyás
k_edfb757d-0d9e-4dbc-893a-9a296f42fe8a_20160629_1518
35_312.jpg, 00:22:13, 85.76
A vezeték görbülete balra, 10° irányváltás
