## Szakaszvizsgálat - 2016-10-27 - Fekesszegi3

Vizsgálat időpontja (dátum) <b>2016.10.27.</b>	Vizsgálat ideje (óra) <b>14:18</b>	Időjárási viszonyok <b>nincs csapadék</b>	Objektum megnevezése <b>Fekesszegi3</b>	Nr. <b>3</b>
Projekt neve <b>Fekesszegiútbeszakadás</b>	Kamera <b>KS135</b>	Berendezések (jármű) <b>NHH-096</b>	Vizsgálatot végző dolgozó neve <b>Virágh Dávid</b>	Feladat száma

## Szakaszképek - 2016-10-27 - Fekesszegi3

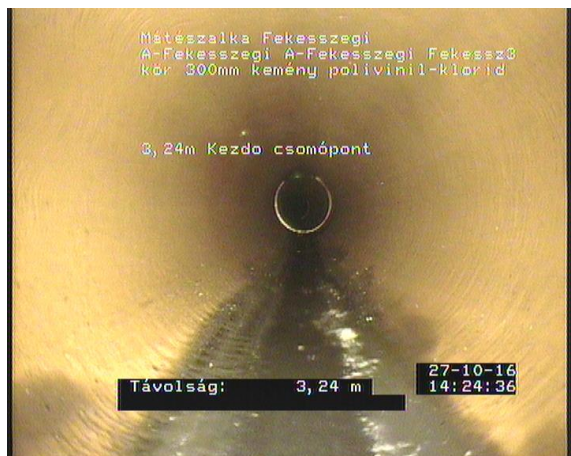
Fekesszegi3\_929ce7e8-00ec-44de-8370-b07d751d810a\_20161027\_142517\_285.jpg, 00:00:01, 1.80  
Kezdo csomópont

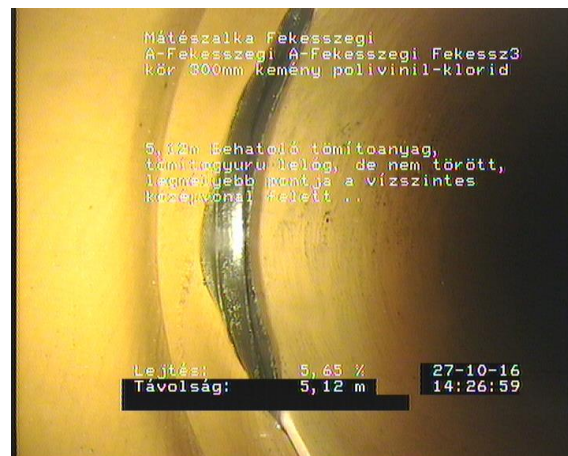
Fekesszegi3\_929ce7e8-00ec-44de-8370-b07d751d810a\_20161027\_142739\_672.jpg, 00:01:33, 5.12  
Behatóló tömítőanyag, tömítogyuru lelóg, de nem törött, a legmélyebb pontja a vízszintes középvonal felett ..

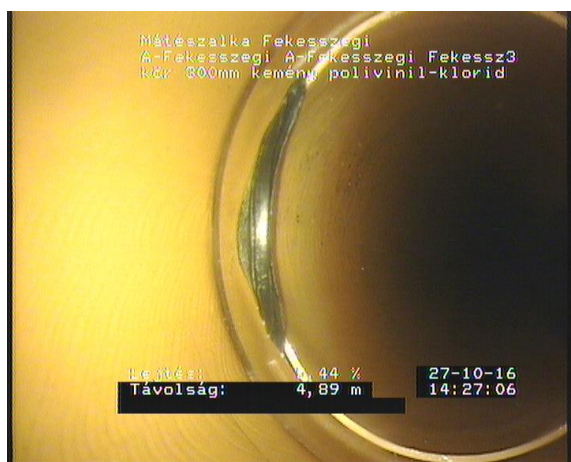
Fekesszegi3\_929ce7e8-00ec-44de-8370-b07d751d810a\_20161027\_142746\_685.jpg, 00:01:33, 5.12  
Behatóló tömítőanyag, tömítogyuru lelóg, de nem törött, a legmélyebb pontja a vízszintes középvonal felett ..
