Szakaszvizsgálat - 2016-12-09 - Széchenyi3

Vizsgálat időpontja (dátum) 2016.12.09.	Vizsgálat ideje (óra) 15:16	Időjárási viszonyok nincs csapadék	Objektum megnevezése Széchenyi3	Nr. 63
Projekt neve Mátészalka	Kamera KS135	Berendezések (jármű) NHH096	Vizsgálatot végző dolgozó neve Virágh Dávid	Feladat száma 20160329/001

Város Mátészalka	Befolyó csomópontok elnevezése A-Széchenyi-1hsz.	Szokásos egyedi csőhossz [m] 0,00
Utcanév Széchenyi	Lefolyó csomópontok elnevezése A-Széchenyi-Gyógyszertár	Szakasz hossza a cső elejétől, végétől [m] 13,70
		Vizsgált hosszúság [m] 13,70

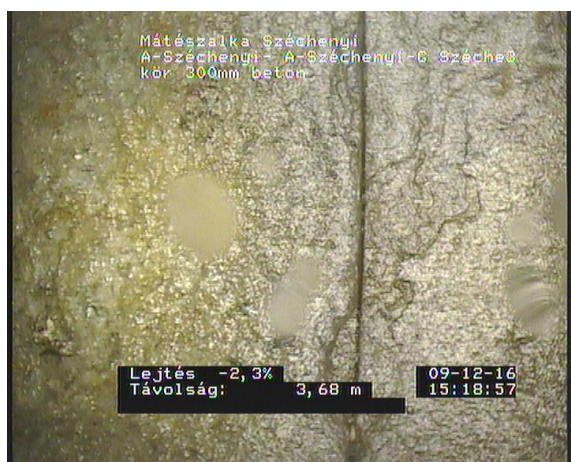
0.00	BCDXP	Kezdo csomópont	00:04:17		
	3.68	BAN	Porózus cső, a cső anyaga porózusnak látszik (pl.gyártási hiba miatt) 12 óra -tól(tol) 11 óra, Csocsatlakozásnál / repedezett kötés	00:00:48		
	13.70	BCEXP	Végcsomópont	00:02:10		
A-Széchenyi-Gyógyszertár

Széchenyi3_1bbddcfb-beb3-40d4-9ee8-a3b84a7f9b1e_20161209_151927_496.jpg, 00:00:48, 3.68
Porózus cso, a cso anyaga porózusnak látszik (pl.gyártási hiba miatt) 12 óra -tól(tol) 11 óra, Csocsatlakozásnál
