Szakaszvizsgálat - 2016-10-27 - Fekesszeg2

| Projekt neve Fekesszegiútbeszakadás | Kamera KS135 | Berendezések (jármű) NHH-096 | Vizsgálatot végző dolgozó neve Virágh Dávid | Feladat száma |

| Város Mátészalka | Befolyó csomópontok elnevezése A-Széchenyi-174/AHsz. | Szokásos egyedi csőhossz [m] 0,00 |
| Utcanév Fekesszegi | Lefolyó csomópontok elnevezése A-Fekesszegi-3Hsz. | Szakasz hossza a cső elejétől, végétől [m] 0,48 |

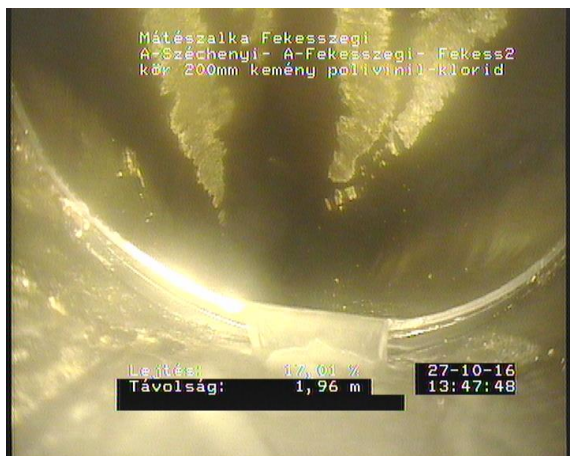
| 1:50 | m+ | Kód | Megfigyelés | Frame száma | Fénykép | pontszám |
|--|---|---|--|---|---|---|
| | 0.00 | BCDXP | Kezdo csomópont | 00:00:01 | | |

Fekesszeg2_8f74b95f-3252-482a-85fc-3c0056040379_20161027_134828_571.jpg, 00:00:01, 0.00
Kezdo csomópont

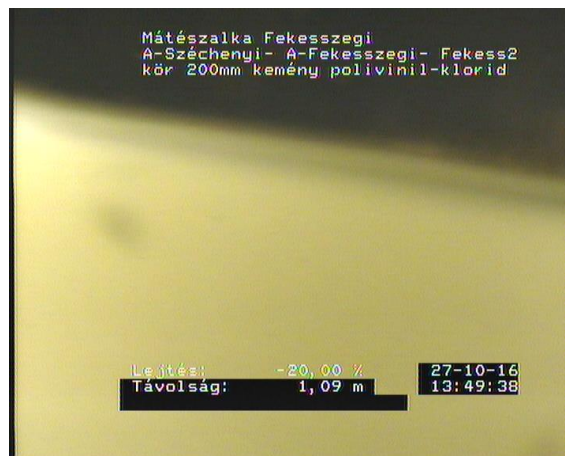
| 1:50 | m+ | Kód | Megfigyelés | Frame száma | Fénykép | pontszám |
|--|---|---|--|---|---|---|
| | 0.48 | BDCZGN | Az ellenkezo oldal nem érhető el / az illesztésen nem tud túljutni a kamera | 00:03:07 | | |

Fekesszeg2_8f74b95f-3252-482a-85fc-3c0056040379_20161027_135019_174.jpg, 00:03:07, 0.48
Az ellenkezo oldal nem érhető el
