Szakaszvizsgálat - 2016-06-29 - Fek-3sz-Táncsics

Vizsgálat időpontja (dátum) 2016.06.29.	Vizsgálat ideje (óra) 11:43	Időjárási viszonyok nincs csapadék	Objektum megnevezése Fek-3sz-Táncsics	Nr. 5
Projekt neve Mátészalka	Kamera KS135	Berendezések (jármű) NHH096	Vizsgálatot végző dolgozó neve Hatvani István	Feladat száma 20160329/001

Város Mátészalka	Befolyó csomópontok elnevezése A-Fek-3sz.	Szakasos egyedi csőhossz [m] 0,00
Utcanév Fekeszegi út	Lefolyó csomópontok elnevezése A-Fek-Táncs.	Szakasz hossza a cső elejétől, végétől [m] 58,23
		Vizsgált hosszúság [m] 58,23

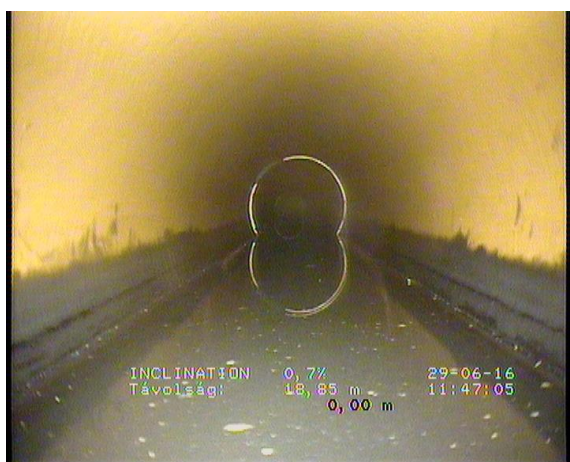
Fek-3sz-Táncsics_71c83294-78e2-452e-9c57-e6c3da89b9b3_20160629_114826_609.jpg, 00:02:00, 18.85
Vízszint, zavaros vagy elszíneződött, 15%, szakaszhiba kezdete #

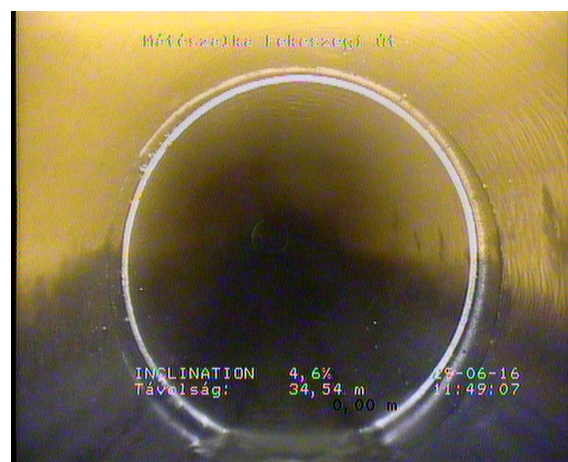
Fek-3sz-Táncsics_71c83294-78e2-452e-9c57-e6c3da89b9b3_20160629_115028_137.jpg, 00:03:57, 34.54
Vízszint, zavaros vagy elszíneződött, 15%, szakaszhiba vége #

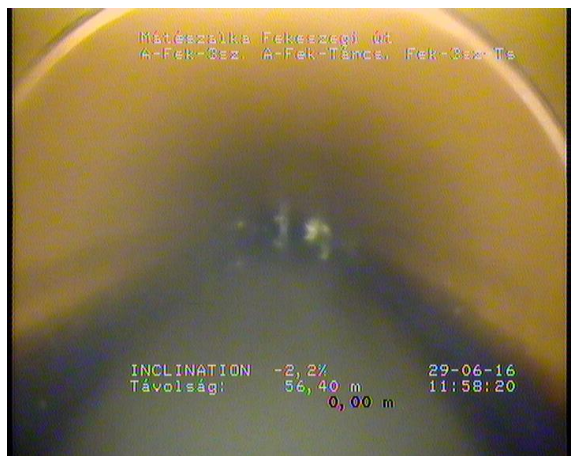
Fek-3sz-Táncsics_71c83294-78e2-452e-9c57-e6c3da89b9b3
_20160629_115942_300.jpg, 00:12:21, 56.40
A vezeték görbülete lefelé, 10° irányváltás,
Csocsatlakozásnál
