Szakaszvizsgálat - 2016-06-29 - Fekeszegi-Széchenyi

Vizsgálat időpontja (dátum) 2016.06.29.	Vizsgálat ideje (óra) 9:10	Időjárási viszonyok nincs csapadék	Objektum megnevezése Fekeszegi-Széchenyi	Nr. 4
Projekt neve Mátészalka	Kamera KS135	Berendezések (jármű) NHH096	Vizsgálatot végző dolgozó neve Hatvani István	Feladat száma 20160329/001

Város Mátészalka	Befolyó csomópontok elnevezése A-Fek-Széch.	Szokásos egyedi csőhossz [m] 0,00
Utcanév Fekeszegi út	Lefolyó csomópontok elnevezése A-Fek-1sz.	Szakasz hossza a cső elejétől, végétől [m] 60,37
		Vizsgált hosszúság [m] 7,21

Peremtípus kör 300mm	Alkalmazott kameratechnika önjáró kamera
Csatornatípus gravitációs elvezetés zárt szelvényben, szennyvíz	Vizsgálati eljárás TV-kamerás felülvizsgálat
Cső anyaga kemény polivinil-klorid	Vizsgáló iránya 2
	Tisztítás elvégezve igen
	Leírás (megjegyzések)

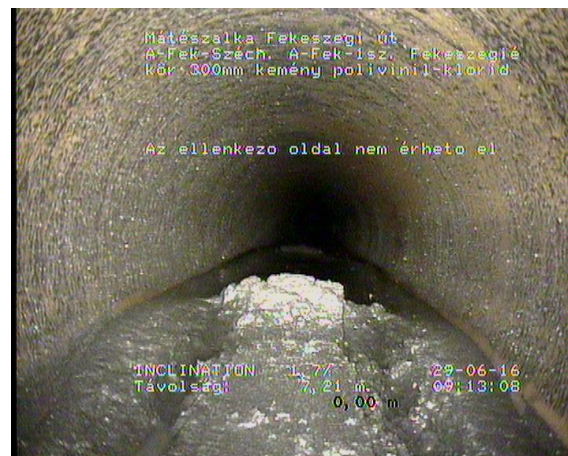
0.00	BCDXP	Kezdo csomópont	00:00:13		
	7.21	BDCZGN	Az ellenkezo oldal nem érhető el	00:01:53		
	60.37		End of pipe

Fekeszegi-Széchenyi_4282eb6b-a3c3-4a39-8310-8e3ba5907
bd5_20160629_091429_742.jpg, 00:01:53, 7.21
Az ellenkezo oldal nem érhető el

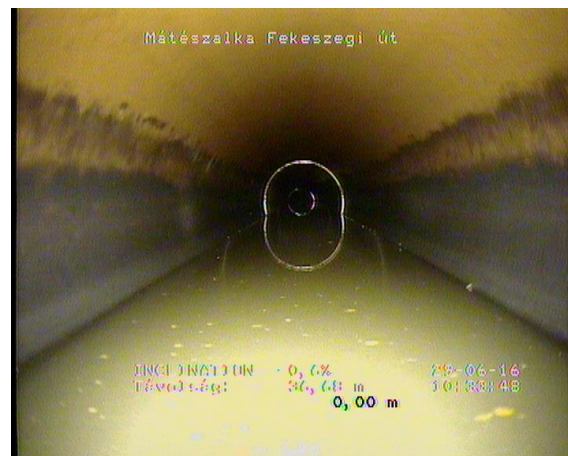
36.68	A01 BDDDB	Vízszint, zavaros vagy elszíneződött, 15%, szakaszhiba kezdete #	00:04:08		
	51.03	B01 BDDDB	Vízszint, zavaros vagy elszíneződött, 15%, szakaszhiba vége #	00:06:21

Fekeszegi-Széchenyi_1e04dbc3-b2bc-44f8-a944-63242f5554
bf_20160629_103509_578.jpg, 00:04:08, 36.68
Vízszint, zavaros vagy elszíneződött, 15%, szakaszhiba kezdete #

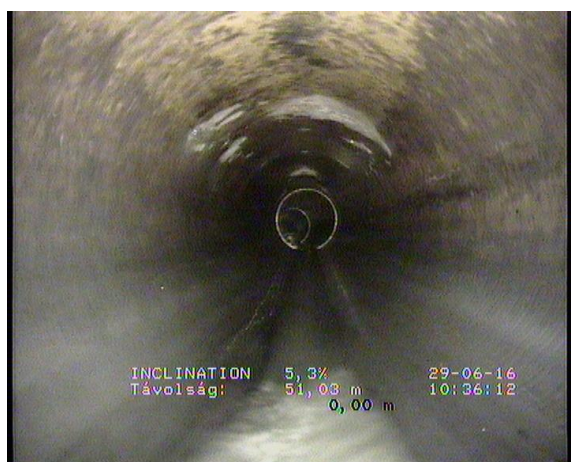
Fekeszegi-Széchenyi_1e04dbc3-b2bc-44f8-a944-63242f5554
bf_20160629_103733_421.jpg, 00:06:21, 51.03
Vízszint, zavaros vagy elszíneződött, 15%, szakaszhiba vége #
