## Szakaszvizsgálat - 2016-10-27 - Széchenyi1

Vizsgálat időpontja ( dátum ) <b>2016.10.27.</b>	Vizsgálat ideje ( óra ) <b>9:57</b>	Időjárási viszonyok <b>nincs csapadék</b>	Objektum megnevezése <b>Széchenyi1</b>	Nr. <b>1</b>
Projekt neve <b>MátészalkaSzéchenyigerincvezhíza</b>	Kamera <b>KS135</b>	Berendezések ( jármű )	Vizsgálatot végző dolgozó neve <b>Virágh Dávid</b>	Feladat száma

Város <b>Mátészalka</b>	Befolyó csomópontok elnevezése <b>A-Bajcsy/Széchenyi1</b>	Szakasos egyedi csőhossz [m] <b>0,00</b>
Utcanév <b>Bajcsy-Zs</b>	Lefolyó csomópontok elnevezése <b>A-Bajcsy/Széchenyi2</b>	Szakasz hossza a cső elejétől, végétől [m] <b>3,84</b>
		Vizsgált hosszúság [m] <b>3,84</b>

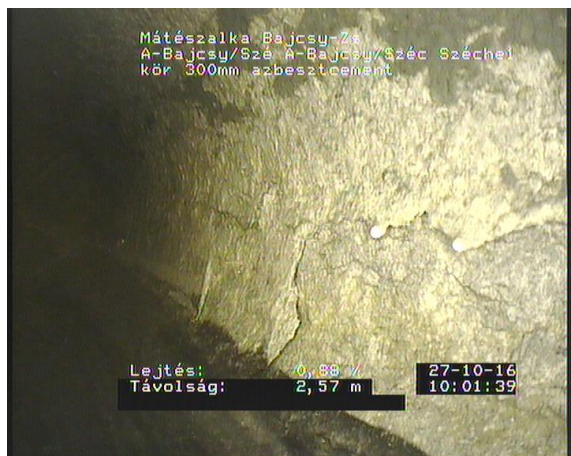
Széchenyi1\_d44e8517-fae9-4433-b46c-923a63b12cfe\_20161027\_100220\_507.jpg, 00:00:30, 2.57  
Porózus cso, a cso anyaga porózusnak látszik (pl.gyártási hiba miatt) 9 óra -tól(tol) 3 óra

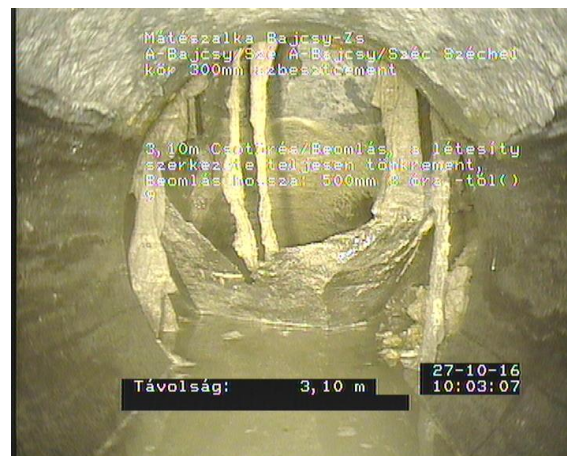
Széchenyi1\_d44e8517-fae9-4433-b46c-923a63b12cfe\_20161027\_100348\_090.jpg, 00:01:26, 3.10  
Csotörés/Beomlás, a létesítmény szerkezete teljesen tönkrement, Beomlás hossza: 500mm 3 óra -tól(tol) 9 óra, Csocsatlakozásnál

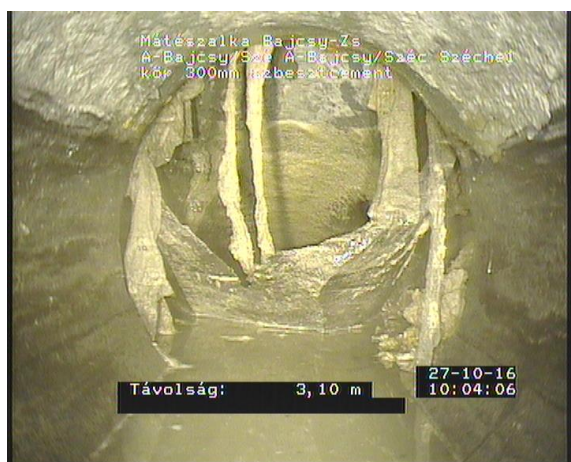
Széchenyi1\_d44e8517-fae9-4433-b46c-923a63b12cfe\_20161027\_100447\_437.jpg, 00:01:31, 3.10  
Látható talaj. 3 óra -tól(tol) 9 óra, Csocsatlakozásnál

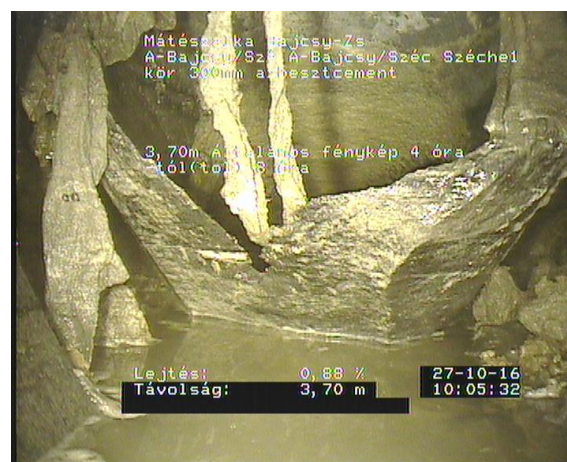
Széchenyi1\_d44e8517-fae9-4433-b46c-923a63b12cfe\_20161027\_100613\_705.jpg, 00:02:23, 3.70  
Általános fénykép 4 óra -tól(tol) 8 óra

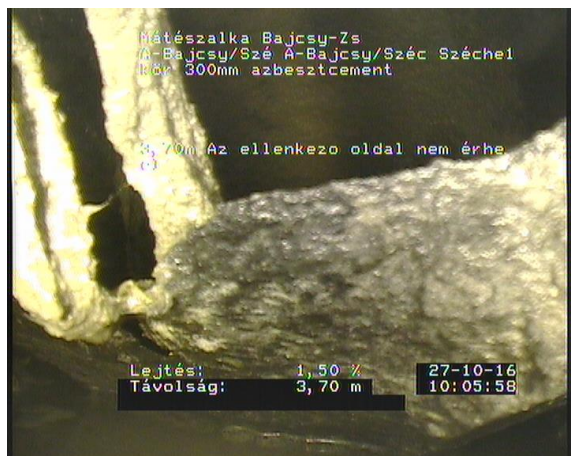
Széchenyi1\_d44e8517-fae9-4433-b46c-923a63b12cfe\_20161027\_100639\_906.jpg, 00:02:32, 3.70  
Az ellenkezo oldal nem érhető el

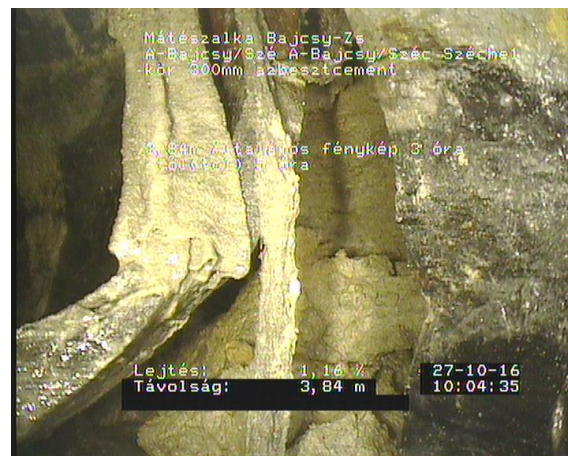
Széchenyi1\_d44e8517-fae9-4433-b46c-923a63b12cfe\_20161027\_100516\_713.jpg, 00:01:49, 3.84  
Általános fénykép 3 óra -tól(tol) 5 óra

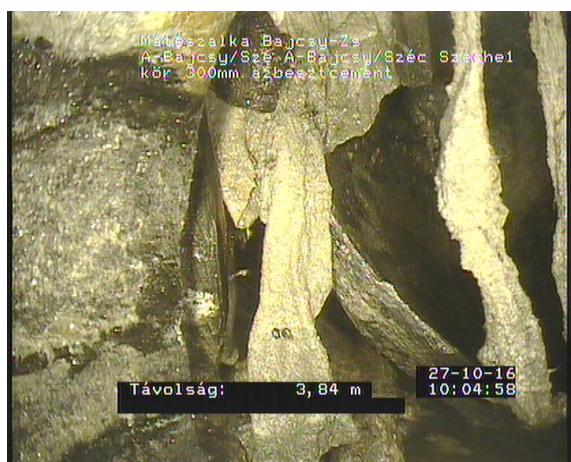
Széchenyi1\_d44e8517-fae9-4433-b46c-923a63b12cfe\_20161027\_100539\_871.jpg, 00:02:00, 3.84  
Általános fénykép 7 óra -tól(tol) 9 óra
