Szakaszvizsgálat - 2016-12-09 - széchenyi2

Vizsgálat időpontja (dátum) 2016.12.09.	Vizsgálat ideje (óra) 15:08	Időjárási viszonyok nincs csapadék	Objektum megnevezése széchenyi2	Nr. 62
Projekt neve Mátészalka	Kamera KS135	Berendezések (jármű) NHH096	Vizsgálatot végző dolgozó neve Virágh Dávid	Feladat száma 20160329/001

Város Mátészalka	Befolyó csomópontok elnevezése A-Széchenyi-3hsz.	Szakasos egyedi csőhossz [m] 0,00
Utcanév Széchenyi	Lefolyó csomópontok elnevezése A-Széchenyi-1hsz.	Szakasz hossza a cső végétől, végéig [m] 25,44
		Vizsgált hosszúság [m] 25,44

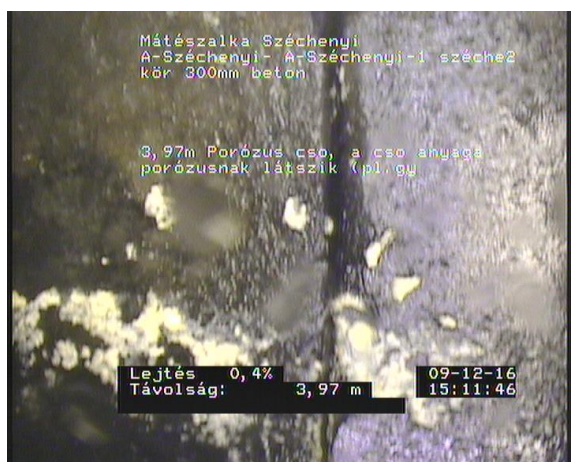
0.00	BCDXP	Kezdo csomópont	00:04:48		
	3.97	BAN	Porózus cső, a cső anyaga porózusnak látszik (pl.gyártási hiba miatt) 12 óra -tól(tol) 11 óra, Csocsatlakozásnál / repedezett kötés	00:01:02

széchenyi2_aaf47d91-fae4-4e9a-8802-79fb2d34895e_20161209_151216_385.jpg, 00:01:02, 3.97
Porózus cso, a cso anyaga porózusnak látszik (pl.gyártási hiba miatt) 12 óra -tól(tol) 11 óra, Csocsatlakozásnál

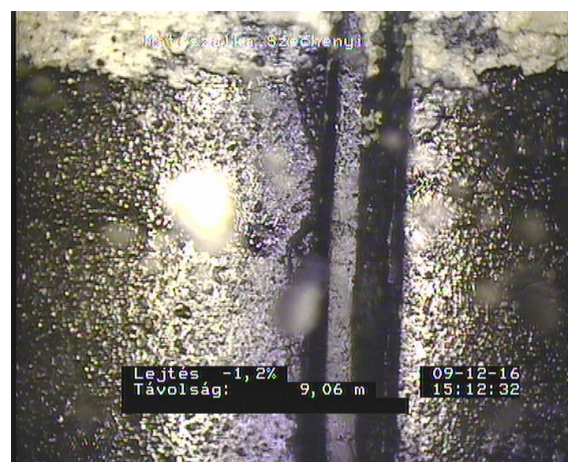
9.06	BAN	Porózus cső, a cső anyaga porózusnak látszik (pl.gyártási hiba miatt) 12 óra -tól(tol) 11 óra, Csocsatlakozásnál / repedezett kötés	00:01:38

széchenyi2_aaf47d91-fae4-4e9a-8802-79fb2d34895e_20161209_151302_533.jpg, 00:01:38, 9.06
Porózus cso, a cso anyaga porózusnak látszik (pl.gyártási hiba miatt) 12 óra -tól(tol) 11 óra, Csocsatlakozásnál

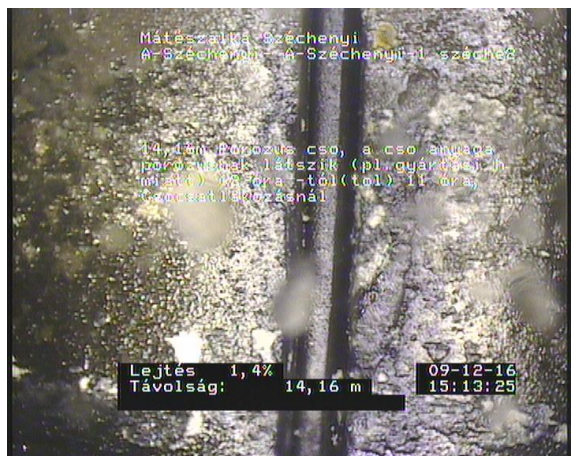
14.16	BAN	Porózus cső, a cső anyaga porózusnak látszik (pl.gyártási hiba miatt) 12 óra -tól(tol) 11 óra, Csocsatlakozásnál / repedezett kötés	00:02:13

széchenyi2_aaf47d91-fae4-4e9a-8802-79fb2d34895e_20161209_151355_144.jpg, 00:02:13, 14.16
Porózus csó, a csó anyaga porózusnak látszik (pl.gyártási hiba miatt) 12 óra -tól(tol) 11 óra, Csocsatlakozásnál

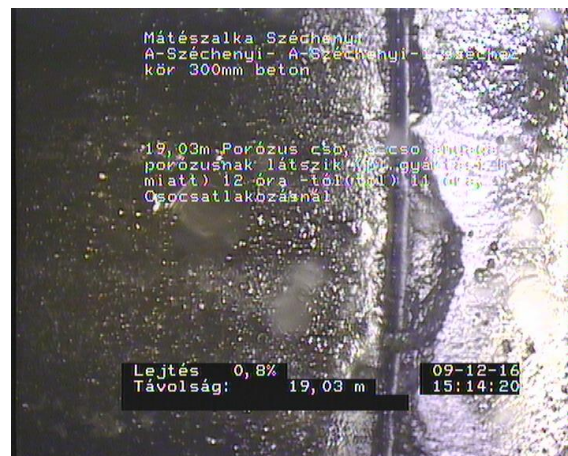
19.03	BAN	Porózus cső, a cső anyaga porózusnak látszik (pl.gyártási hiba miatt) 12 óra -tól(tol) 11 óra, Csocsatlakozásnál / repedezett kötés	00:02:53

széchenyi2_aaf47d91-fae4-4e9a-8802-79fb2d34895e_20161209_151450_466.jpg, 00:02:53, 19.03
Porózus csó, a csó anyaga porózusnak látszik (pl.gyártási hiba miatt) 12 óra -tól(tol) 11 óra, Csocsatlakozásnál

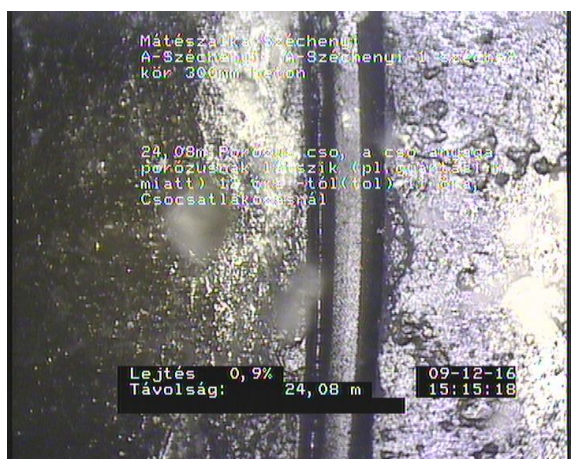
24.08	BAN	Porózus cső, a cső anyaga porózusnak látszik (pl.gyártási hiba miatt) 12 óra -tól(tol) 11 óra, Csocsatlakozásnál / repedezett kötés	00:03:34

széchenyi2_aaf47d91-fae4-4e9a-8802-79fb2d34895e_20161209_151547_776.jpg, 00:03:34, 24.08
Porózus csó, a csó anyaga porózusnak látszik (pl.gyártási hiba miatt) 12 óra -tól(tol) 11 óra, Csocsatlakozásnál
