## Szakaszvizsgálat - 2016-08-17 - Fotér02

Vizsgálat időpontja (dátum) <b>2016.08.17.</b>	Vizsgálat ideje (óra) <b>8:44</b>	Időjárási viszonyok <b>nincs csapadék</b>	Objektum megnevezése <b>Fotér02</b>	Nr. <b>6</b>
Projekt neve <b>ÚjfehértóITV0707</b>	Kamera <b>KS135</b>	Berendezések (jármű) <b>NHH096</b>	Vizsgálatot végző dolgozó neve <b>Hatvani István</b>	Feladat száma

Város <b>Újfehértó</b>	Befolyó csomópontok elnevezése <b>A-Fotér-Coop</b>	Szakasos egyedi csőhossz [m] <b>0,00</b>
Utcanév <b>Kossuth út</b>	Lefolyó csomópontok elnevezése <b>A-Fotér-Muv.kp.1</b>	Szakasz hossza a cső végétől, végétől [m] <b>28,68</b>
		Vizsgált hosszúság [m] <b>28,58</b>

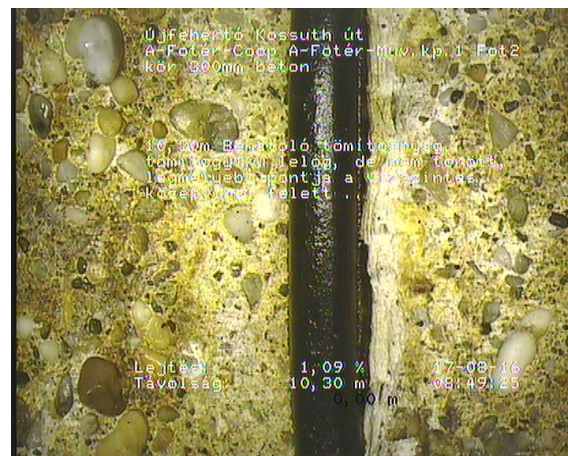
10.30		BAIAB	Behatoló tömítőanyag, tömítőgyuru lelóg, de nem törött, a legmélyebb pontja a vízszintes középvonal felett ..	00:04:01		
16.59		BAIAA	Behatoló tömítőanyag, tömítőgyuru szemmel láthatóan elcsúszott, de nem hatol be a csövezetékbe 3 óra -tól(tol) 9 óra, Csocsatlakozásnál	00:08:07

Fotér02\_ff43140c-5fc3-4c0a-8720-3d8cb132fc46\_20160817\_085152\_324.jpg, 00:04:01, 10.30  
Behatoló tömítőanyag, tömítógyuru lelóg, de nem törött, a legmélyebb pontja a vízszintes középvonal felett ..

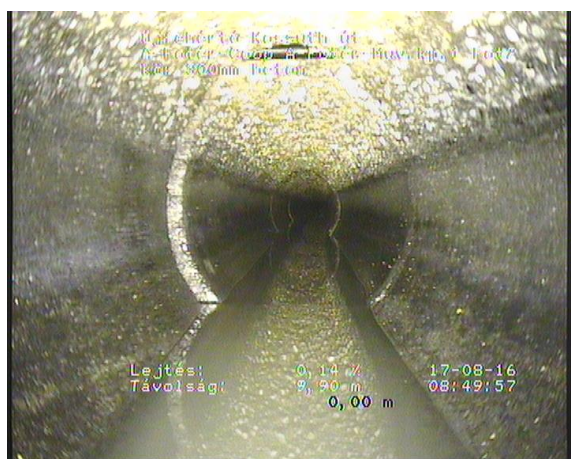
Fotér02\_ff43140c-5fc3-4c0a-8720-3d8cb132fc46\_20160817\_085223\_850.jpg, 00:04:01, 10.30  
Behatoló tömítőanyag, tömítógyuru lelóg, de nem törött, a legmélyebb pontja a vízszintes középvonal felett ..

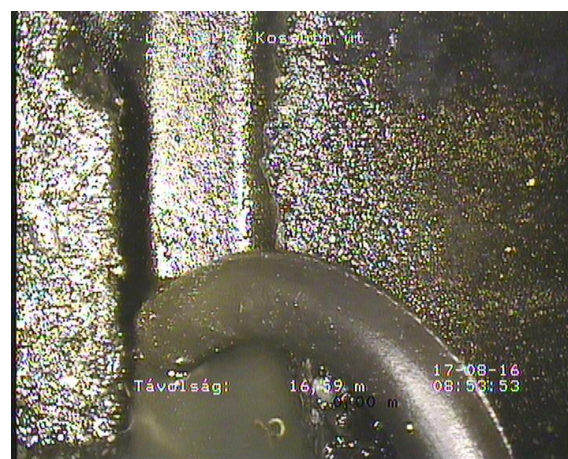
Fotér02\_ff43140c-5fc3-4c0a-8720-3d8cb132fc46\_20160817\_085620\_168.jpg, 00:08:07, 16.59  
Behatoló tömítőanyag, tömítógyuru szemmel láthatóan elcsúszott, de nem hatol be a csatlakozásba 3 óra -tól(tol) 9 óra, Csocsatlakozásnál

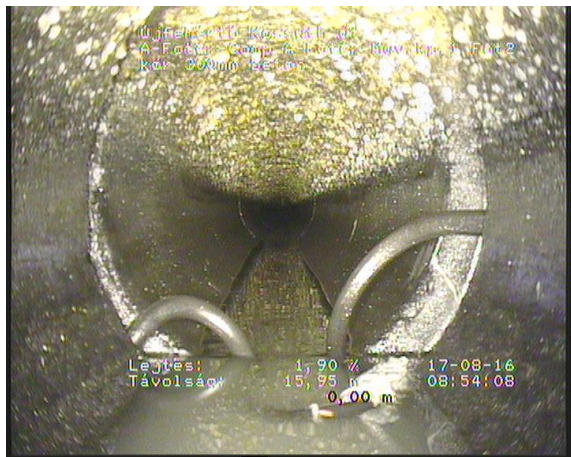
Fotér02\_ff43140c-5fc3-4c0a-8720-3d8cb132fc46\_20160817\_085635\_125.jpg, 00:08:07, 16.59  
Behatóló tömítőanyag, tömítőgyuru szemmel láthatóan elcsúszott, de nem hatol be a csövezetékbe 3 óra -tól(tol) 9 óra, Csocsatlakozásnál

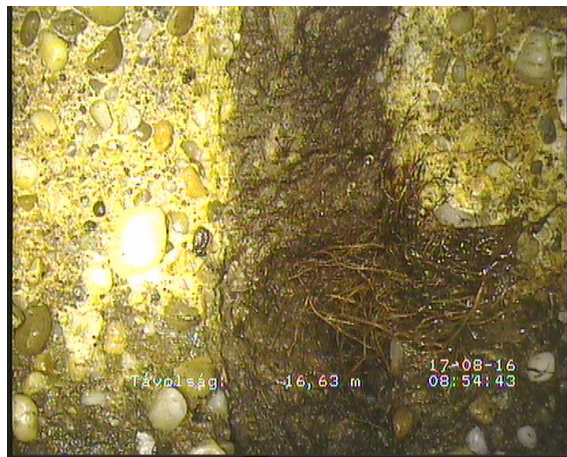
16.63		BBAB	Gyökerek, egyedi finom gyökerek, 5% Smárolás 10 óra, Csocsatlakozásnál	00:08:43		
18.51		BBAB	Gyökerek, egyedi finom gyökerek, 5% Smárolás 2 óra	00:09:35

Fotér02\_ff43140c-5fc3-4c0a-8720-3d8cb132fc46\_20160817\_085710\_686.jpg, 00:08:43, 16.63  
Gyökerek, egyedi finom gyökerek, 5% Smárolás 10 óra, Csocsatlakozásnál

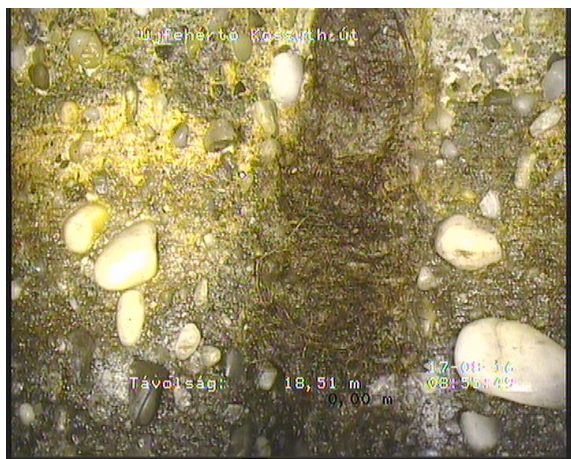
Fotér02\_ff43140c-5fc3-4c0a-8720-3d8cb132fc46\_20160817\_085816\_352.jpg, 00:09:35, 18.51  
Gyökerek, egyedi finom gyökerek, 5% Smárolás 2 óra

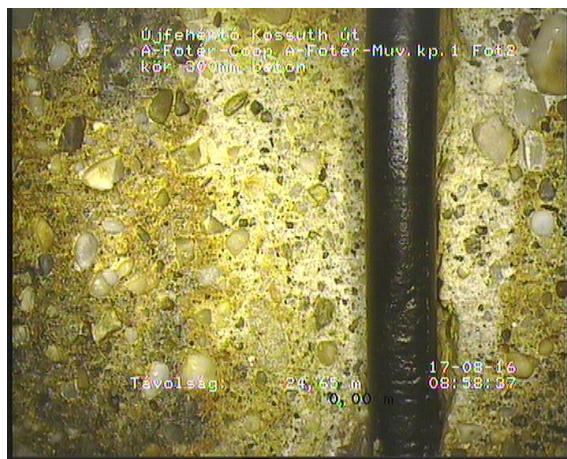
24.65		BAIAB	Behatoló tömítőanyag, tömítőgyuru lelóg, de nem törött, a legmélyebb pontja a vízszintes középvonal felett ..	00:11:53		
24.73	A01	BDDDB	Vízszint, zavaros vagy elszíneződött, 15%, szakaszhiba kezdete #	00:12:36

Fotér02\_ff43140c-5fc3-4c0a-8720-3d8cb132fc46\_20160817\_090104\_153.jpg, 00:11:53, 24.65  
Behatóló tömítőanyag, tömítőgyuru lelóg, de nem törött, a legmélyebb pontja a vízszintes középvonal felett ..

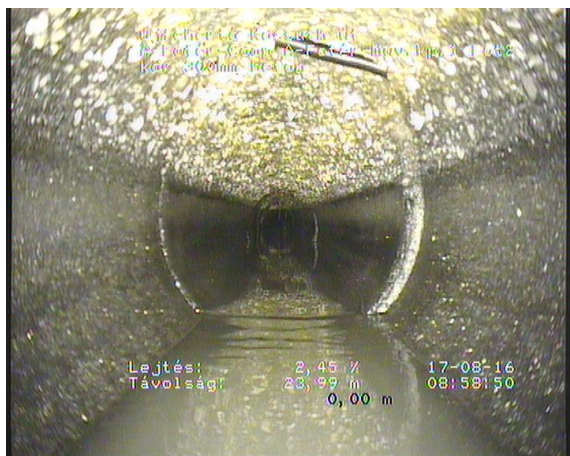
Fotér02\_ff43140c-5fc3-4c0a-8720-3d8cb132fc46\_20160817\_090116\_996.jpg, 00:11:53, 24.65  
 Behatoló tömítőanyag, tömítőgyuru lelóg, de nem törött, a legmélyebb pontja a vízszintes középvonal felett ..
