## Szakaszvizsgálat - 2016-12-01 - Szent István 3

Vizsgálat időpontja (dátum) <b>2016.12.01.</b>	Vizsgálat ideje (óra) <b>11:45</b>	Időjárási viszonyok <b>nincs csapadék</b>	Objektum megnevezése <b>Szent István 3</b>	Nr. <b>52</b>
Projekt neve <b>ÚjfehértóITV0707</b>	Kamera <b>KS135</b>	Berendezések (jármű) <b>NHH096</b>	Vizsgálatot végző dolgozó neve <b>Virágh Dávid</b>	Feladat száma

Város <b>Újfehértó</b>	Befolyó csomópontok elnevezése <b>A-Szent István-Hevesi Kft</b>	Szakasos egyedi csőhossz [m] <b>0,00</b>
Utcanév <b>Szent István út</b>	Lefolyó csomópontok elnevezése <b>A-Szent István-21Hsz</b>	Szakasz hossza a cső elejétől, végétől [m] <b>24,51</b>
		Vizsgált hosszúság [m] <b>24,51</b>

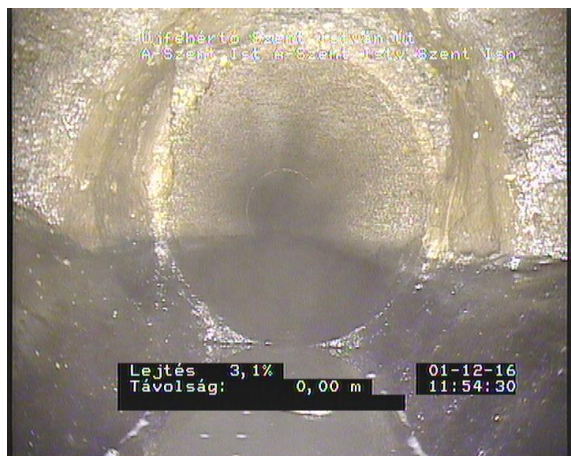
Szent István  
3\_5dcd8190-2666-4c7c-bdac-b9c962a291b3\_20161201\_115  
450\_665.jpg, 00:00:03, 0.00  
Kezdo csomópont

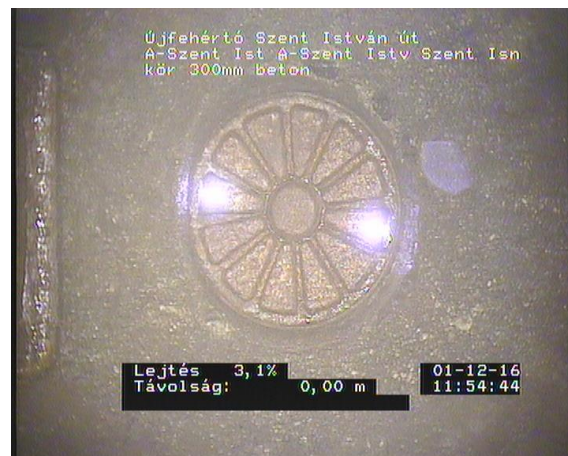
Szent István  
3\_5dcd8190-2666-4c7c-bdac-b9c962a291b3\_20161201\_115  
505\_251.jpg, 00:00:03, 0.00  
Kezdo csomópont

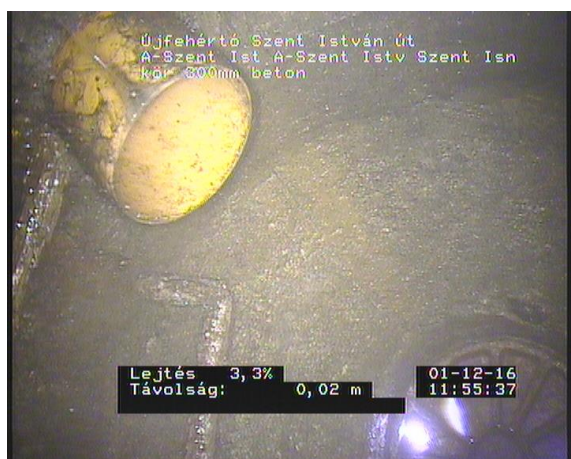
Szent István  
3\_5dcd8190-2666-4c7c-bdac-b9c962a291b3\_20161201\_115  
557\_544.jpg, 00:00:28, 0.01  
Csatlakozás, elágazás - cso egység előre gyártott  
csatlakozóelemmel, csatlakozás nyitva, 160mm 7 óra

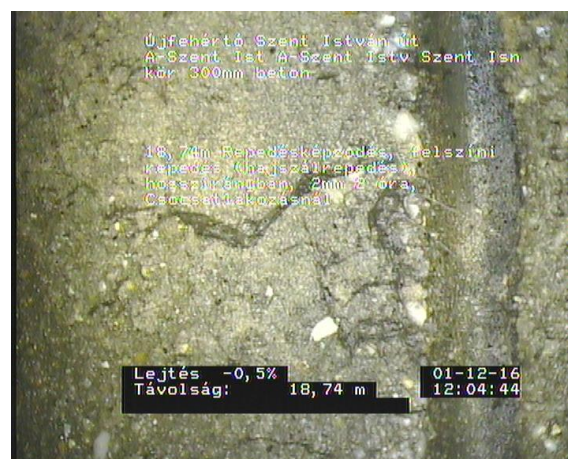
Szent István  
3\_5dcd8190-2666-4c7c-bdac-b9c962a291b3\_20161201\_120  
505\_146.jpg, 00:08:23, 18.74  
Repedésképződés, felszíni repedés (hajszálrepedés),  
hosszirányban, 2mm 2 óra, Csatlakozásnál

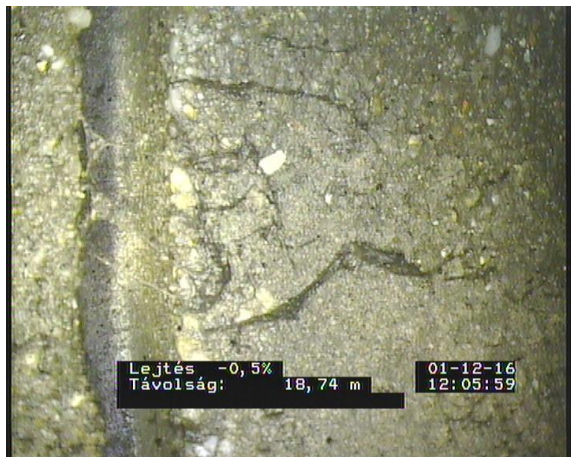
Szent István  
3\_5dcd8190-2666-4c7c-bdac-b9c962a291b3\_20161201\_120619\_770.jpg, 00:08:47, 18.74  
Repedésképződés, felszíni repedés (hajszáltrepedés), hosszirányban, 3mm 10 óra, Csocsatlakozásnál

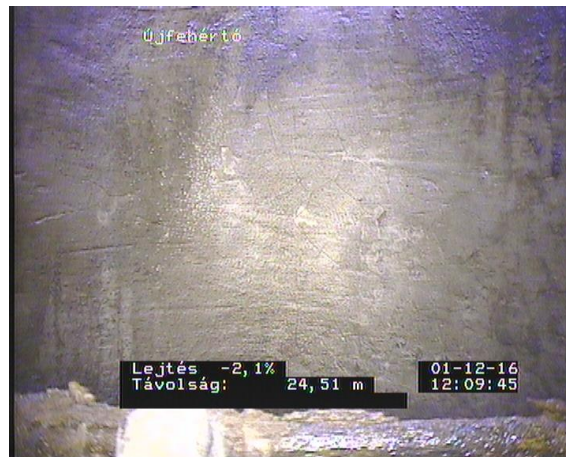
Szent István  
3\_5dcd8190-2666-4c7c-bdac-b9c962a291b3\_20161201\_121006\_358.jpg, 00:12:25, 24.51  
Végcsomópont
