Szakaszvizsgálat - 2016-08-17 - Fotér04

Vizsgálat időpontja (dátum) 2016.08.17.	Vizsgálat ideje (óra) 9:14	Időjárási viszonyok nincs csapadék	Objektum megnevezése Fotér04	Nr. 8
Projekt neve ÚjfehértóITV0707	Kamera KS135	Berendezések (jármű) NHH096	Vizsgálatot végző dolgozó neve Hatvani István	Feladat száma

Város	Újfehértó	Befolyó csomópontok elnevezése	A-Fotér-Muv.kp.2	Szokásos egyedi csohossz [m]	0,00
Utcanév	Kossuth út			Szokász hossza a csó elágázól végzől [m]	27,56
		Lefolyó csomópontok elnevezése	A-Fotér-Eötvös	Vizsgált hosszúság [m]	27,56

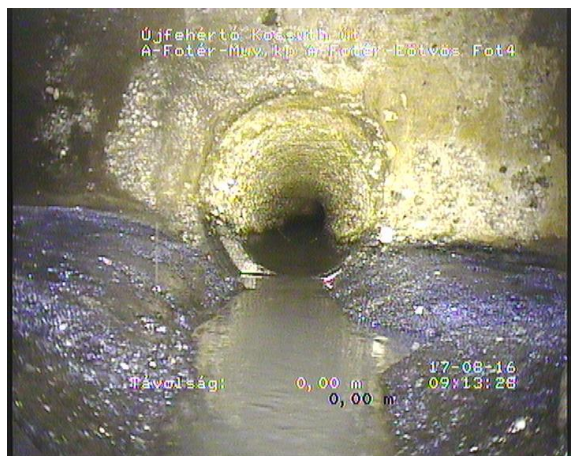
Fotér04_1dc7addb-0c71-4b4a-959c-a3a7650470f9_20160817_091555_063.jpg, 00:00:01, 0.00
Kezdo csomópont

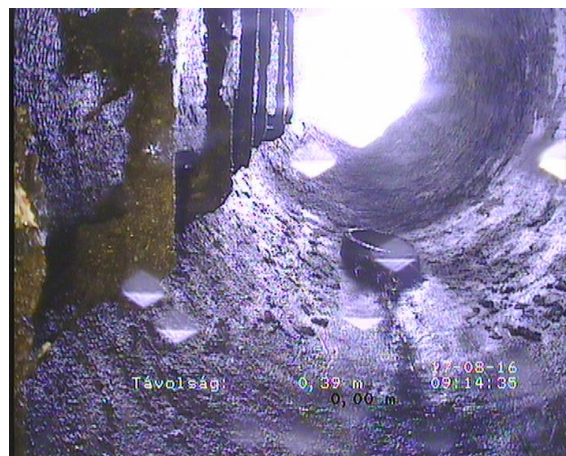
Fotér04_1dc7addb-0c71-4b4a-959c-a3a7650470f9_20160817_091702_509.jpg, 00:00:58, 0.39
Csatlakozás, elágazás - cso egység előre gyártott csatlakozóelemmel, csatlakozás nyitva, 160mm 11 óra

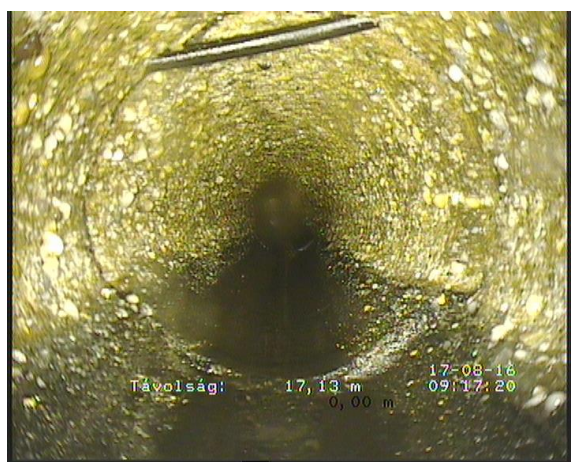
Fotér04_1dc7addb-0c71-4b4a-959c-a3a7650470f9_20160817_091947_749.jpg, 00:03:27, 17.13
Behatóló tömítőanyag, tömítogyuru lelóg, de nem törött, a legmélyebb pontja a vízszintes középvonal felett ..

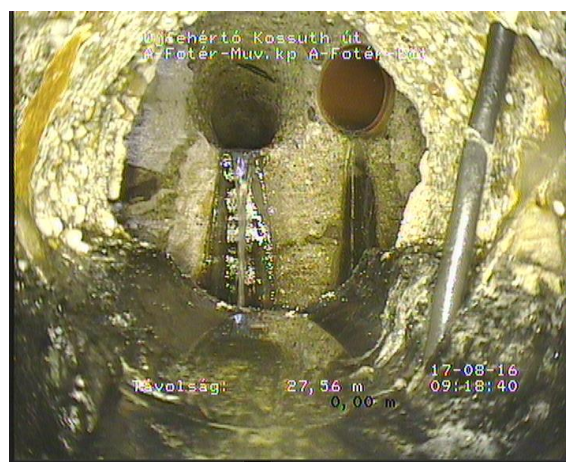
Fotér04_1dc7addb-0c71-4b4a-959c-a3a7650470f9_20160817_092107_688.jpg, 00:04:27, 27.56
Behatóló tömítőanyag, tömítogyuru lelóg, de nem törött, a legmélyebb pontja a vízszintes középvonal alatt v..

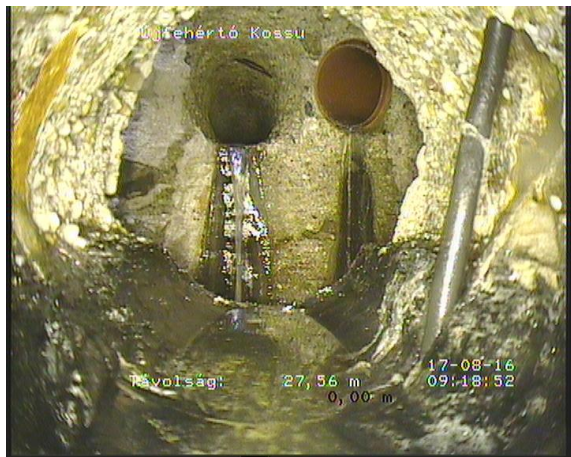
Fotér04_1dc7addb-0c71-4b4a-959c-a3a7650470f9_20160817_092119_586.jpg, 00:04:33, 27.56
 Végcsomópont

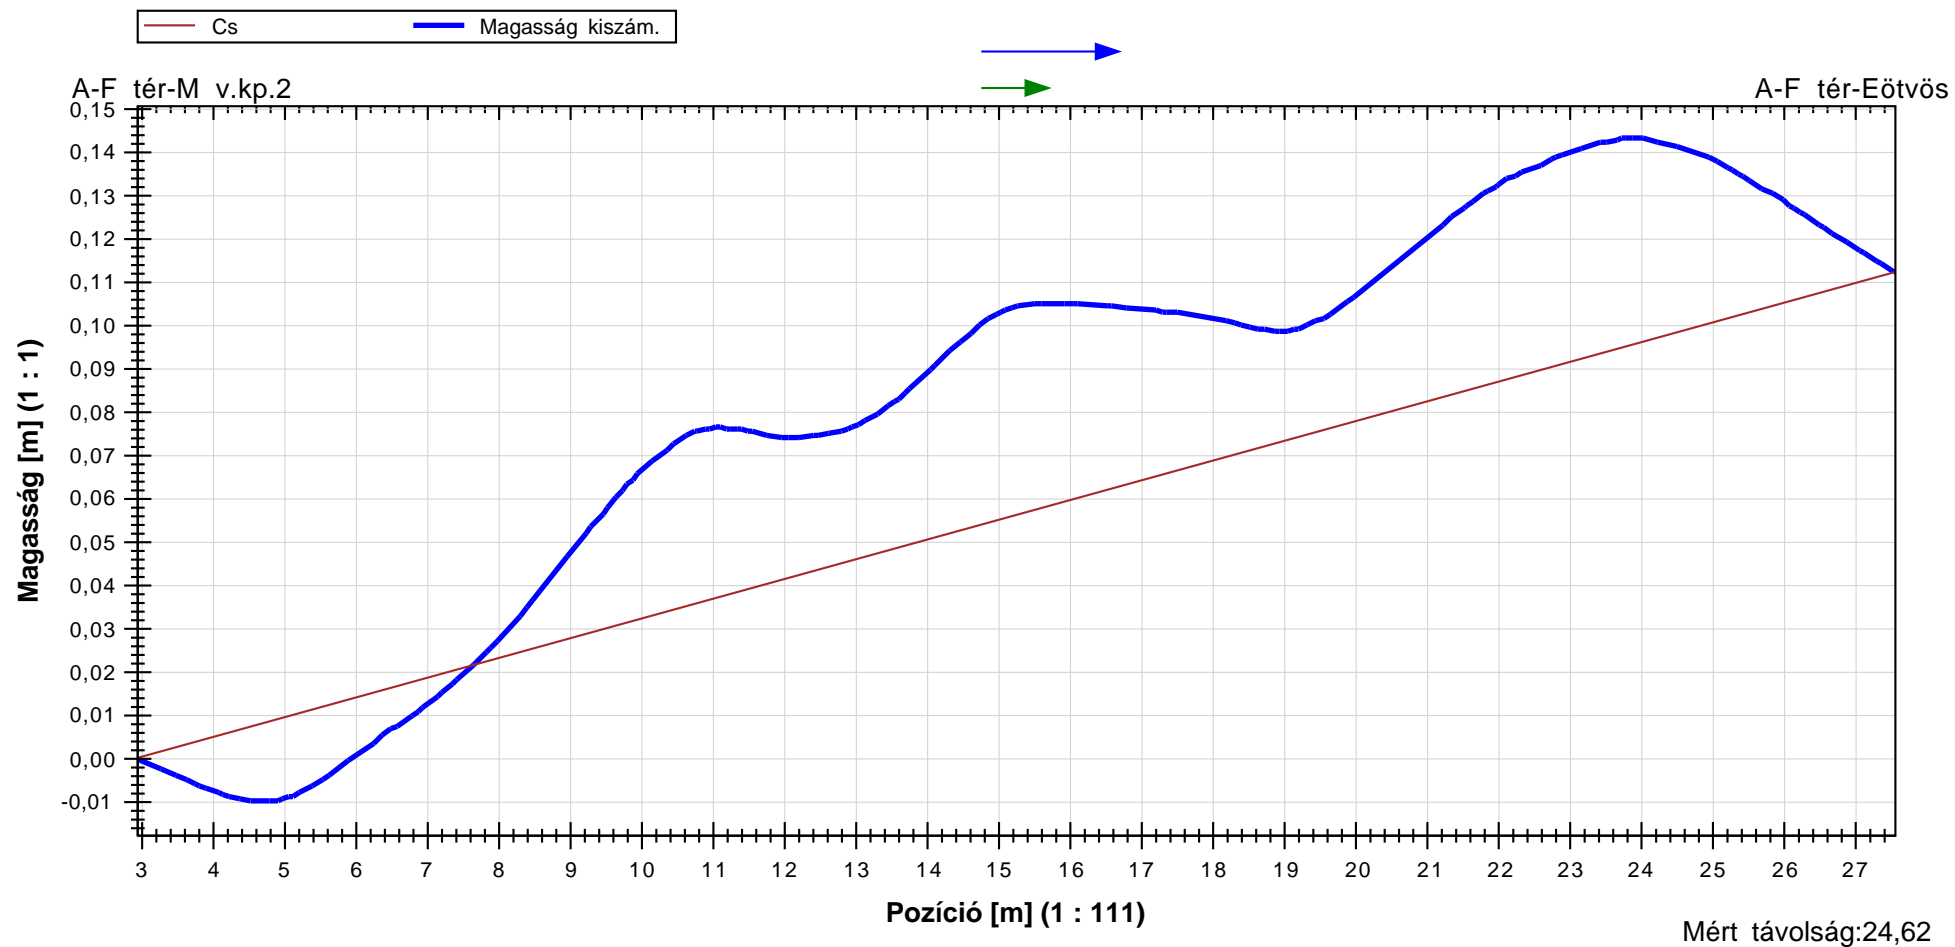
Lejtési görbe - 2016-08-17 - Fotér04

Objektum megnevezése Fotér04	Vizsgálat időpontja (dátum) 2016.08.17.	Vizsgálat ideje (óra) 9:14	Vizsgálatot végző dolgozó neve Hatvani István		Utcanév Kossuth út	Vizsgála iránya 1	Szakasz hossza a cso elejétől, végétől [m] 24,62
Profiltípus kör	Profilmagasság [mm] 300	Profilszélesség [mm] 300	Befolyó csomópontok elnevezése A-Fotér-Muv.kp.2	Lefolyó csomópontok elnevezése A-Fotér-Eötvös	Város Újfehértó		Megmérve 0,45
Cso anyaga beton	Kamera KS135	Berendezések (jármű) NHH096	Kezdo magasság 0,00	Végmagasság 0,11			Csovezeték típus Szakasz
