## Szakaszvizsgálat - 2016-12-01 - Szent István 5

Vizsgálat időpontja (dátum) <b>2016.12.01.</b>	Vizsgálat ideje (óra) <b>13:51</b>	Időjárási viszonyok <b>nincs csapadék</b>	Objektum megnevezése <b>Szent István 5</b>	Nr. <b>54</b>
Projekt neve <b>ÚjfehértóITV0707</b>	Kamera <b>KS135</b>	Berendezések (jármű) <b>NHH096</b>	Vizsgálatot végző dolgozó neve <b>Virágh Dávid</b>	Feladat száma

Város <b>Újfehértó</b>	Befolyó csomópontok elnevezése <b>A-Szent István-Ildikó ajándék</b>	Szokásos egyedi csőhossz [m] <b>0,00</b>
Utcanev <b>Szent István út</b>	Lefolyó csomópontok elnevezése <b>A-Szent István-22Hsz</b>	Szakasz hossza a cső elejétől, végétől [m] <b>33,24</b>
		Vizsgált hosszúság [m] <b>33,24</b>

Peremtípus <b>kör 300mm</b>	Alkalmazott kameratechnika <b>önjáró kamera</b>
Csatornatípus	Vizsgálati eljárás <b>TV-kamerás felülvizsgálat</b>
Cső anyaga <b>beton</b>	Vizsgáló iránya <b>1</b>
	Tisztítás elvégezve <b>igen</b>
	Leírás (megjegyzések)

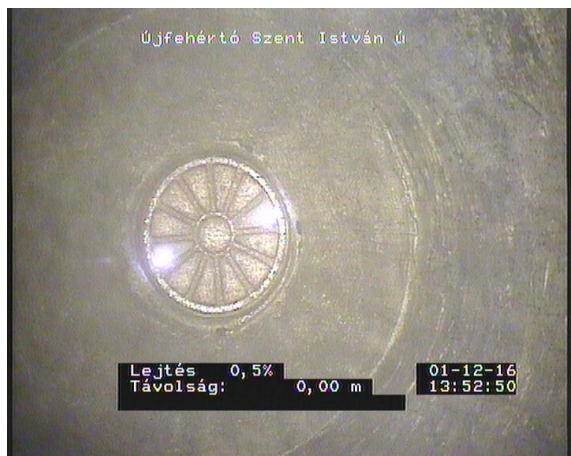
Szent István  
5\_ea81e9e9-8f05-425f-a0d1-1ed4366914c6\_20161201\_1353  
10\_561.jpg, 00:00:03, 0.00  
Kezdo csomópont

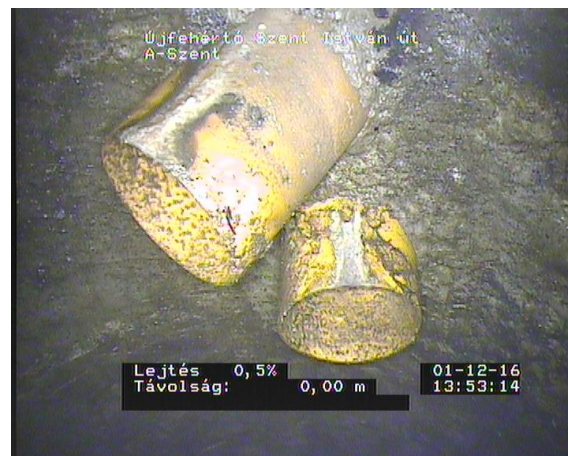
Szent István  
5\_ea81e9e9-8f05-425f-a0d1-1ed4366914c6\_20161201\_1353  
34\_559.jpg, 00:00:16, 0.00  
Csatlakozás, elágazás - cso egység előre gyártott  
csatlakozóelemmel, csatlakozás nyitva, 160mm 9 óra

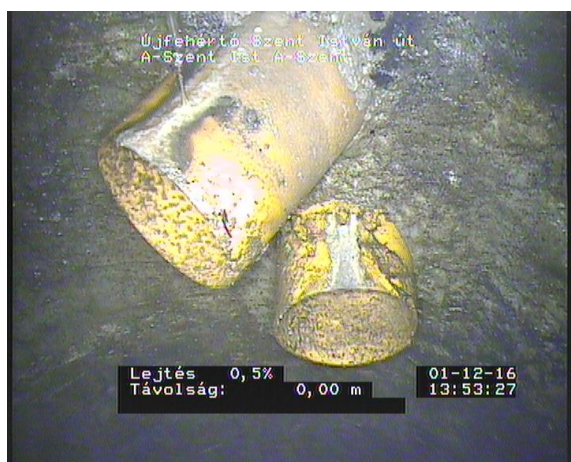
Szent István  
5\_ea81e9e9-8f05-425f-a0d1-1ed4366914c6\_20161201\_1353  
47\_995.jpg, 00:00:19, 0.00  
Csatlakozás, elágazás - cso egység előre gyártott  
csatlakozóelemmel, csatlakozás nyitva, 160mm 9 óra

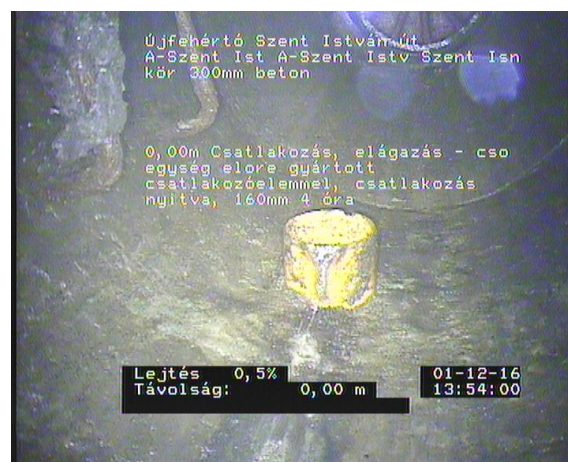
Szent István  
5\_ea81e9e9-8f05-425f-a0d1-1ed4366914c6\_20161201\_1354  
20\_873.jpg, 00:00:37, 0.00  
Csatlakozás, elágazás - cso egység előre gyártott  
csatlakozóelemmel, csatlakozás nyitva, 160mm 4 óra

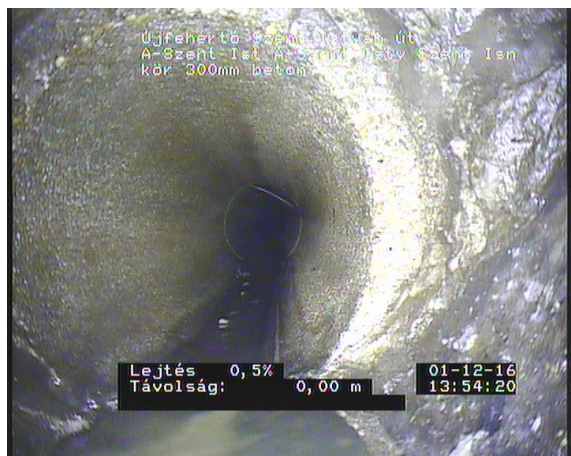
Szent István  
5\_ea81e9e9-8f05-425f-a0d1-1ed4366914c6\_20161201\_1354  
40\_632.jpg, 00:00:37, 0.00  
Csatlakozás, elágazás - cso egység előre gyártott  
csatlakozóelemmel, csatlakozás nyitva, 160mm 4 óra

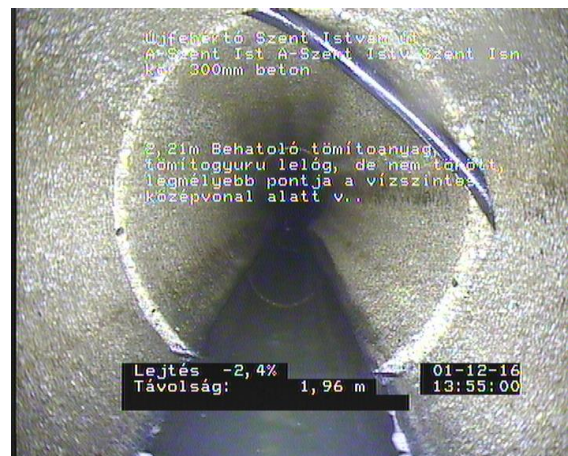
Szent István  
5\_ea81e9e9-8f05-425f-a0d1-1ed4366914c6\_20161201\_1355  
20\_626.jpg, 00:01:14, 2.21  
Behatoló tömítőanyag, tömítőgyuru lelóg, de nem törött, a  
legmélyebb pontja a vízszintes középvonal alatt v..

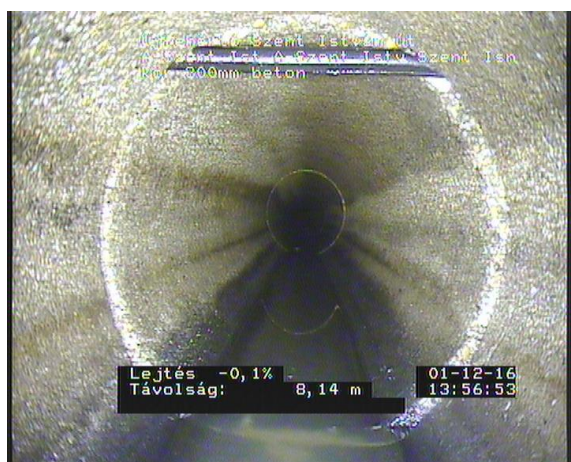
Szent István  
5\_ea81e9e9-8f05-425f-a0d1-1ed4366914c6\_20161201\_1357  
13\_506.jpg, 00:02:38, 8.16  
Behatoló tömítőanyag, tömítőgyuru lelóg, de nem törött, a  
legmélyebb pontja a vízszintes középvonal felett ..

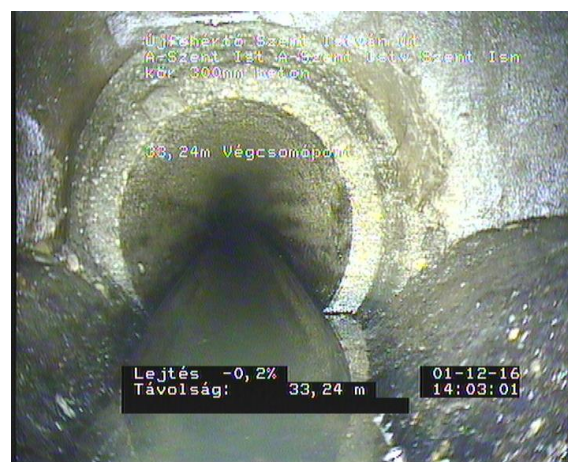
Szent István  
5\_ea81e9e9-8f05-425f-a0d1-1ed4366914c6\_20161201\_1403  
22\_395.jpg, 00:08:46, 33.24  
Végcsomópont

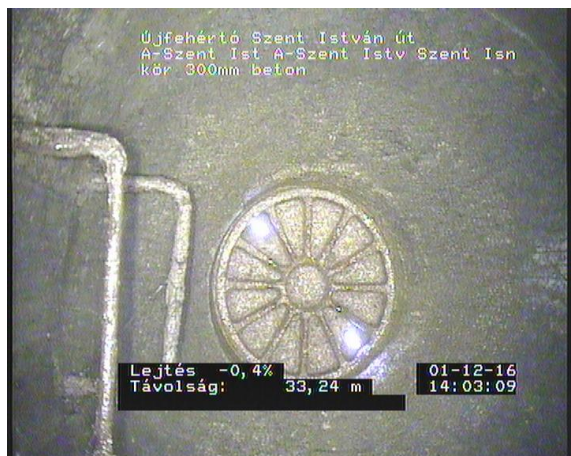
Szent István  
5\_ea81e9e9-8f05-425f-a0d1-1ed4366914c6\_20161201\_1403  
29\_706.jpg, 00:08:46, 33.24  
Végcsomópont
