Szakaszvizsgálat - 2016-07-12 - Szent István02

Vizsgálat időpontja (dátum) 2016.07.12.	Vizsgálat ideje (óra) 13:07	Időjárási viszonyok nincs csapadék	Objektum megnevezése Szent István02	Nr. 2
Projekt neve ÚjfehértóITV0707	Kamera KS135	Berendezések (jármű) NHH096	Vizsgálatot végző dolgozó neve Hatvani István	Feladat száma

Város Újfehértó	Befolyó csomópontok elnevezése A-SZI-02-Fotér 1a	Szakasos egyedi csőhossz [m] 0,00
Utcanév Szent István út	Lefolyó csomópontok elnevezése A-SZI-03-Fotér 1b	Szakasz hossza a cső végétől, végétől [m] 22,88
		Vizsgált hosszúság [m] 6,10

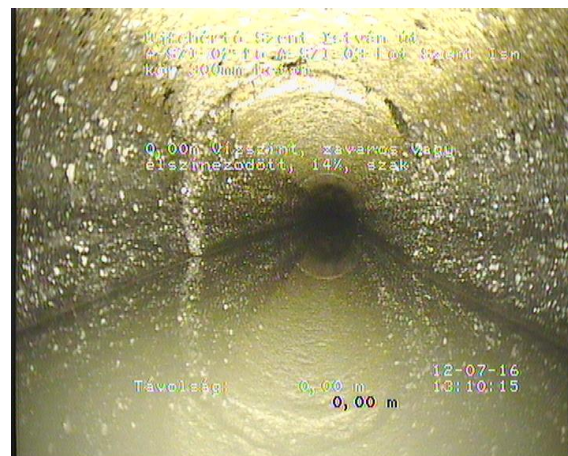
Szent István02_dc1f958b-cf04-4068-83d1-38cda09a1dc7_20160712_131153_920.jpg, 00:00:15, 0.00
Vízszint, zavaros vagy elszíneződött, 14%, szakaszhiba kezdete #

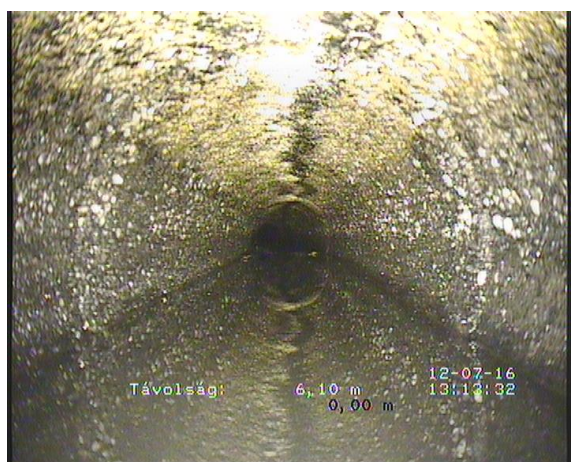
Szent István02_dc1f958b-cf04-4068-83d1-38cda09a1dc7_20160712_131511_202.jpg, 00:03:23, 6.10
Az ellenkezo oldal nem érhető el

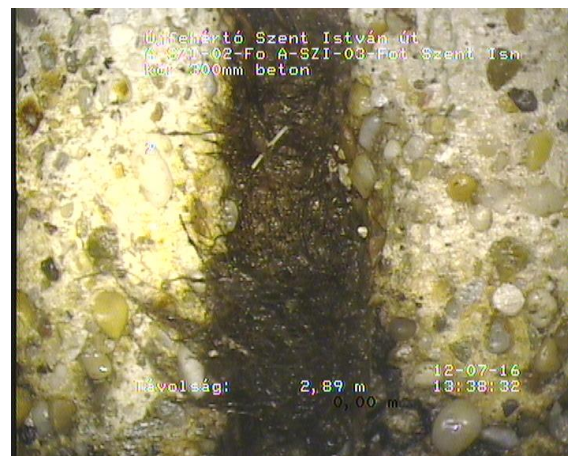
Szent István02_f80614c6-3cb1-4f70-a8d5-45462f8944bf_20160712_134011_256.jpg, 00:01:34, 2.89
Gyökerek, egyedi finom gyökerek, 2% Smárolás 2 óra

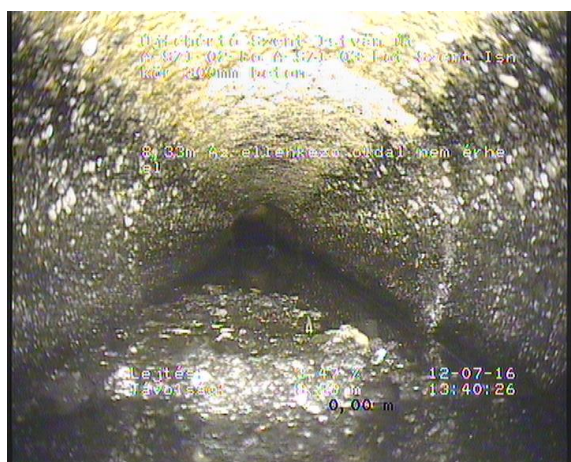
Szent István02_f80614c6-3cb1-4f70-a8d5-45462f8944bf_20160712_134204_972.jpg, 00:03:15, 8.33
Az ellenkezo oldal nem érhető el

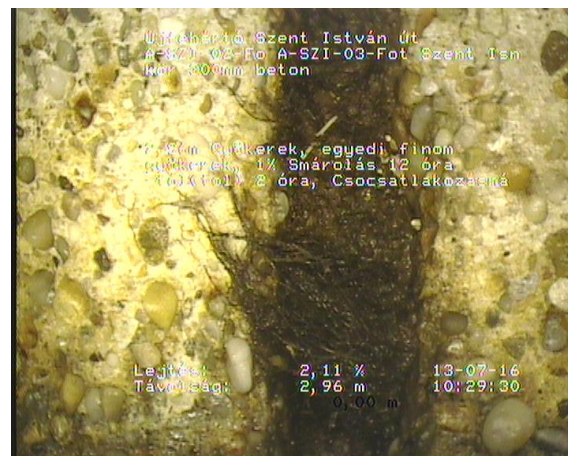
Szent István02_d11da136-1c22-4eb9-b150-39b33fa9dff7_20160713_103111_059.jpg, 00:01:36, 2.96
Gyökerek, egyedi finom gyökerek, 1% Smárolás 12 óra -tól(tol) 2 óra, Csocsatlakozásnál

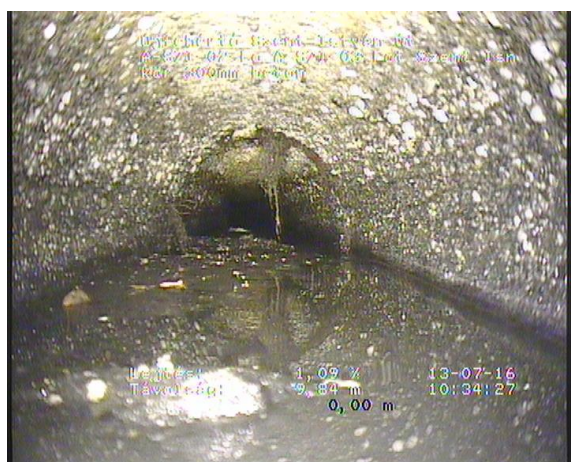
Szent István02_d11da136-1c22-4eb9-b150-39b33fa9dff7_20160713_103607_481.jpg, 00:06:04, 9.84
Kirakódott anyagok, lerakódás, 15% Smárolás 4 óra -tól(tol) 8 óra, szakaszhiba kezdete #

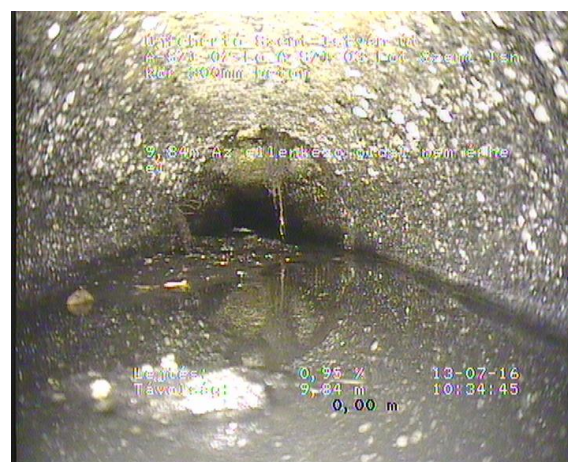
Szent István02_d11da136-1c22-4eb9-b150-39b33fa9dff7_20160713_103625_769.jpg, 00:06:15, 9.84
Az ellenkezo oldal nem érhető el

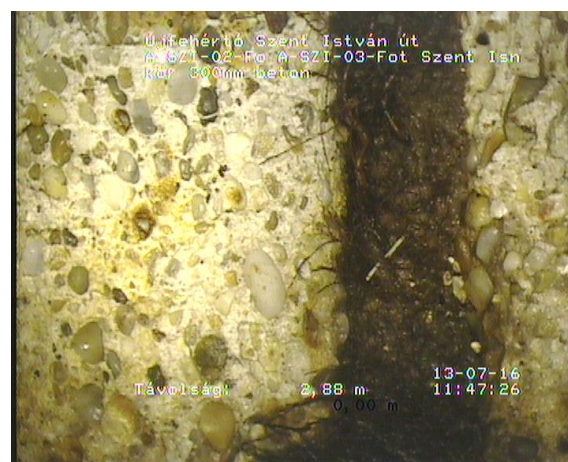
Szent István02_cc86c8ca-bf40-4dab-9cea-2b3e933db063_20160713_114907_693.jpg, 00:01:12, 2.88
Gyökerek, egyedi finom gyökerek, 1% Smárolás 12 óra-tól(tol) 2 óra, Csocsatlakozásnál
