Szakaszvizsgálat - 2016-12-02 - Szent István 9

Vizsgálat időpontja (dátum) 2016.12.02.	Vizsgálat ideje (óra) 10:25	Időjárási viszonyok nincs csapadék	Objektum megnevezése Szent István 9	Nr. 58
Projekt neve ÚjfehértóITV0707	Kamera KS135	Berendezések (jármű) NHH096	Vizsgálatot végző dolgozó neve Virágh Dávid	Feladat száma

Város Újfehértó	Befolyó csomópontok elnevezése A-Szent István-30Hsz	Szokásos egyedi csőhossz [m] 0,00
Utcanév Szent István út	Lefolyó csomópontok elnevezése A-Szent István-Presszó	Szakasz hossza a cső végétől, végétől [m] 20,99
		Vizsgált hosszúság [m] 20,99

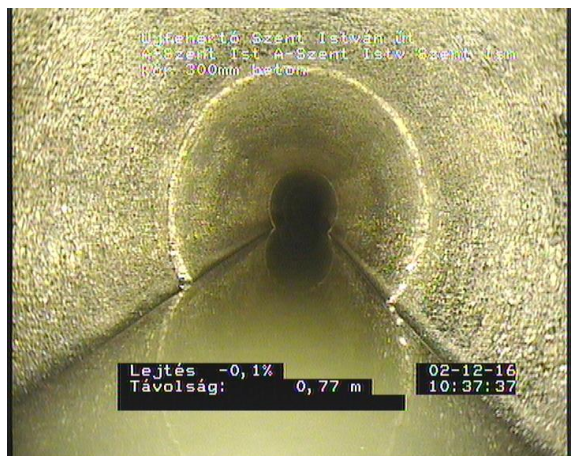
Szent István
9_3c2c7ee4-cdd6-4f26-867f-b7c67a72cfa4_20161202_10375
9_258.jpg, 00:00:08, 0.77
Kezdo csomópont

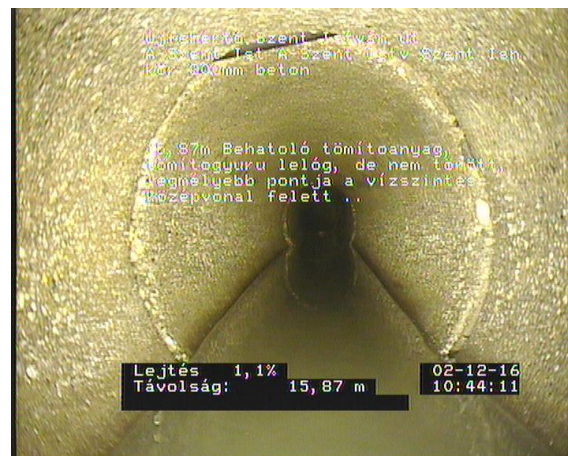
0.00	BCAAA	Csatlakozás, elágazás - cső egység előre gyártott csatlakozóelemmel, csatlakozás nyitva, 160mm 3 óra	00:01:43		
	0.00	BCAAA	Csatlakozás, elágazás - cső egység előre gyártott csatlakozóelemmel, csatlakozás nyitva, 160mm 9 óra	00:01:46		
	0.77	BCDXP	Kezdő csomópont	00:00:08		
	15.87	BAIAB	Behatóló tömítőanyag, tömítógyűrű lelóg, de nem törött, a legmélyebb pontja a vízszintes középvonal felett ..	00:06:09		
	20.99	BCEXP	Végcsomópont	00:07:13

Szent István
9_3c2c7ee4-cdd6-4f26-867f-b7c67a72cfa4_20161202_10443
3_058.jpg, 00:06:09, 15.87
Behatóló tömítőanyag, tömítőgyuru lelóg, de nem törött, a
legmélyebb pontja a vízszintes középvonal felett ..

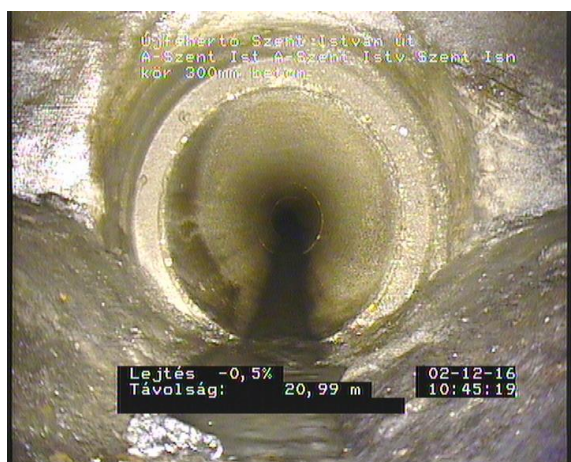
Szent István
9_3c2c7ee4-cdd6-4f26-867f-b7c67a72cfa4_20161202_10454
1_395.jpg, 00:07:13, 20.99
Végcsomópont

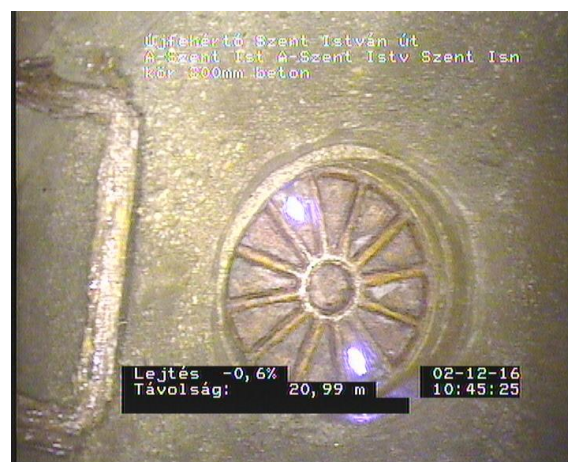
Szent István
9_3c2c7ee4-cdd6-4f26-867f-b7c67a72cfa4_20161202_10454
6_762.jpg, 00:07:13, 20.99
Végcsomópont
