## Szakaszvizsgálat - 2016-12-01 - Szent István 8

Vizsgálat időpontja (dátum) <b>2016.12.01.</b>	Vizsgálat ideje (óra) <b>14:27</b>	Időjárási viszonyok <b>nincs csapadék</b>	Objektum megnevezése <b>Szent István 8</b>	Nr. <b>57</b>
Projekt neve <b>ÚjfehértóITV0707</b>	Kamera <b>KS135</b>	Berendezések (jármű) <b>NHH096</b>	Vizsgálatot végző dolgozó neve <b>Virágh Dávid</b>	Feladat száma

Város <b>Újfehértó</b>	Befolyó csomópontok elnevezése <b>A-Szent István-33Hsz(vasmusz)</b>	Szakaszos egyedi csőhossz [m] <b>0,00</b>
Utcanév <b>Szent István út</b>	Lefolyó csomópontok elnevezése <b>A-Szent István-30Hsz</b>	Szakasz hossza a cső végétől, végétől [m] <b>27,44</b>
		Vizsgált hosszúság [m] <b>27,44</b>

Peremtípus <b>kör 300mm</b>	Alkalmazott kameratechnika <b>önjáró kamera</b>
Csatornatípus	Vizsgálati eljárás <b>TV-kamerás felülvizsgálat</b>
Cső anyaga <b>beton</b>	Vizsgáló iránya <b>1</b>
	Tisztítás elvégezve <b>igen</b>
	Leírás (megjegyzések)

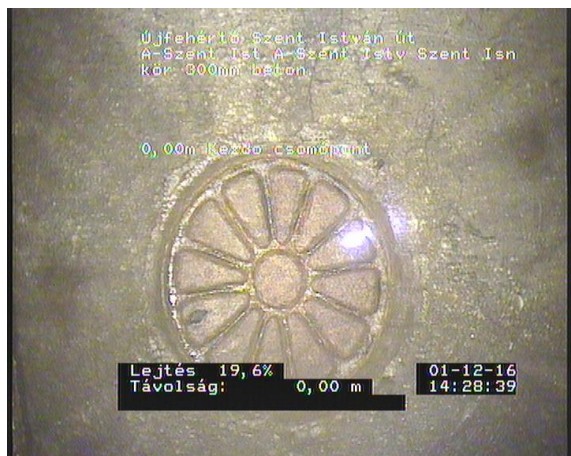
Szent István  
8\_93c01404-3bf8-423e-bea4-1a46fac7cb7c\_20161201\_1429  
00\_434.jpg, 00:00:07, 0.00  
Kezdo csomópont

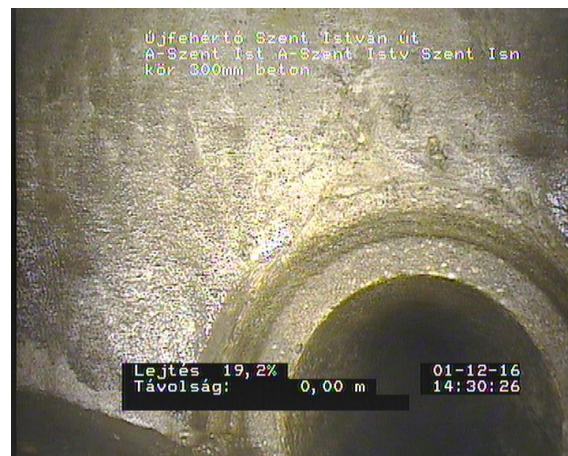
Szent István  
8\_93c01404-3bf8-423e-bea4-1a46fac7cb7c\_20161201\_1430  
47\_118.jpg, 00:00:07, 0.00  
Kezdo csomópont

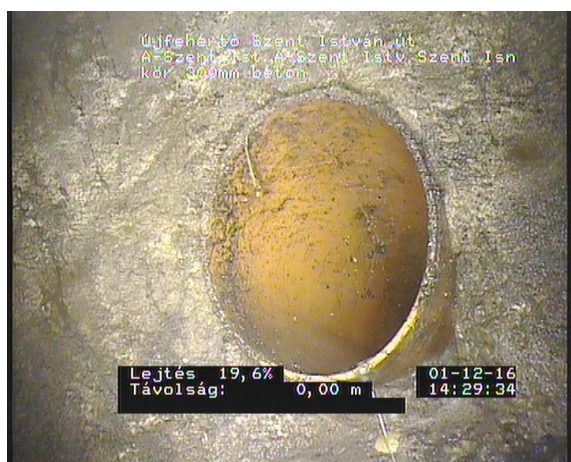
<table><tr><td>0.00</td><td>BCDXP</td><td>Kezdo csomópont</td><td></td><td>00:00:07</td><td></td><td></td></tr><tr><td>0.00</td><td>BCAAA</td><td>Csatlakozás, elágazás - cso egység előre gyártott csatlakozóelemmel, csatlakozás nyitva, 200mm 5 óra</td><td></td><td>00:00:49</td><td></td><td></td></tr></table>

Szent István  
8\_93c01404-3bf8-423e-bea4-1a46fac7cb7c\_20161201\_1429  
54\_728.jpg, 00:00:49, 0.00  
Csatlakozás, elágazás - cso egység előre gyártott csatlakozóelemmel, csatlakozás nyitva, 200mm 5 óra

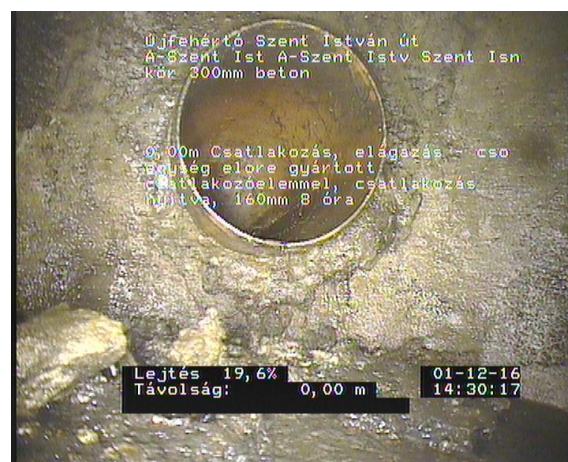
<table><tr><td>0.00</td><td>BCDXP</td><td>Kezdo csomópont</td><td></td><td>00:00:07</td><td></td><td></td></tr><tr><td>0.00</td><td>BCAAA</td><td>Csatlakozás, elágazás - cso egység előre gyártott csatlakozóelemmel, csatlakozás nyitva, 160mm 8 óra</td><td></td><td>00:01:18</td><td></td><td></td></tr></table>

Szent István  
8\_93c01404-3bf8-423e-bea4-1a46fac7cb7c\_20161201\_1430  
37\_609.jpg, 00:01:18, 0.00  
Csatlakozás, elágazás - cso egység előre gyártott csatlakozóelemmel, csatlakozás nyitva, 160mm 8 óra

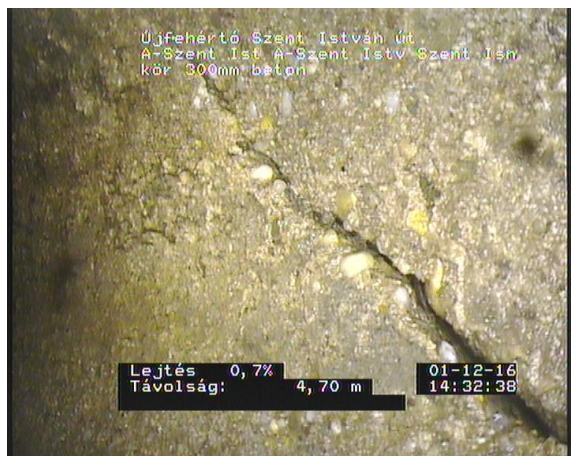
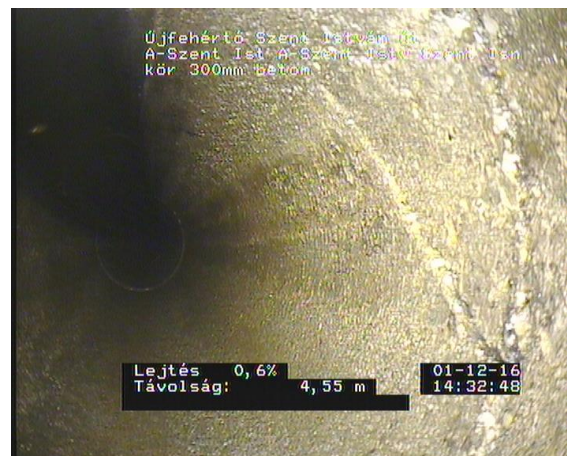
<table><tr><td>0.00</td><td>BCDXP</td><td>Kezdo csomópont</td><td></td><td>00:00:07</td><td></td><td></td></tr><tr><td>4.70</td><td>BABBA</td><td>Repedésképződés, a törésvonalak felismerhetok a csofalon, hosszirányban, 5mm 10 óra, Csocsatlakozásnál</td><td></td><td>00:03:03</td><td></td><td></td></tr></table>

Szent István  
8\_93c01404-3bf8-423e-bea4-1a46fac7cb7c\_20161201\_143259\_354.jpg, 00:03:03, 4.70  
Repedésképződés, a törésvonalak felismerhetők a csőfalán, hosszirányban, 5mm 10 óra, Csocsatlakozásnál

Szent István  
8\_93c01404-3bf8-423e-bea4-1a46fac7cb7c\_20161201\_143308\_915.jpg, 00:03:03, 4.70  
Repedésképződés, a törésvonalak felismerhetők a csőfalán, hosszirányban, 5mm 10 óra, Csocsatlakozásnál

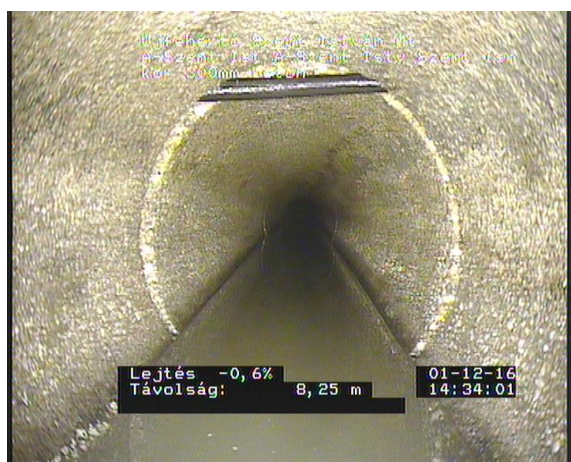
<table><tr><td>0.00</td><td>BCDXP</td><td>Kezdo csomópont</td><td></td><td>00:00:07</td><td></td><td></td></tr><tr><td>8.25</td><td>BAIAB</td><td>Behatoló tömítőanyag, tömítogyuru lelóg, de nem törött, a legmélyebb pontja a vízszintes középvonal felett ..</td><td></td><td>00:03:59</td><td></td><td></td></tr></table>

Szent István  
8\_93c01404-3bf8-423e-bea4-1a46fac7cb7c\_20161201\_143421\_871.jpg, 00:03:59, 8.25  
Behatoló tömítőanyag, tömítőgyűrű leelőg, de nem törött, a legmélyebb pontja a vízszintes középvonal felett ..

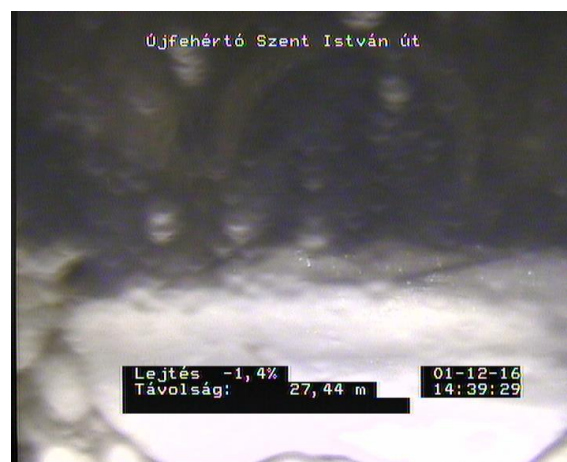
Szent István  
8\_93c01404-3bf8-423e-bea4-1a46fac7cb7c\_20161201\_143950\_293.jpg, 00:09:29, 27.44  
Végcsomópont

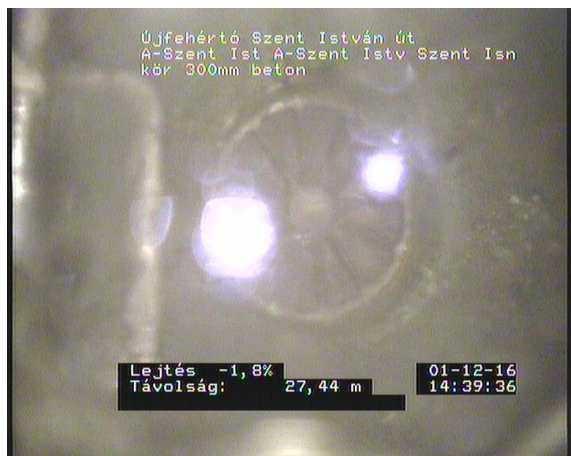
Szent István  
 8\_93c01404-3bf8-423e-bea4-1a46fac7cb7c\_20161201\_1439  
 57\_254.jpg, 00:09:29, 27.44  
 Végcsomópont

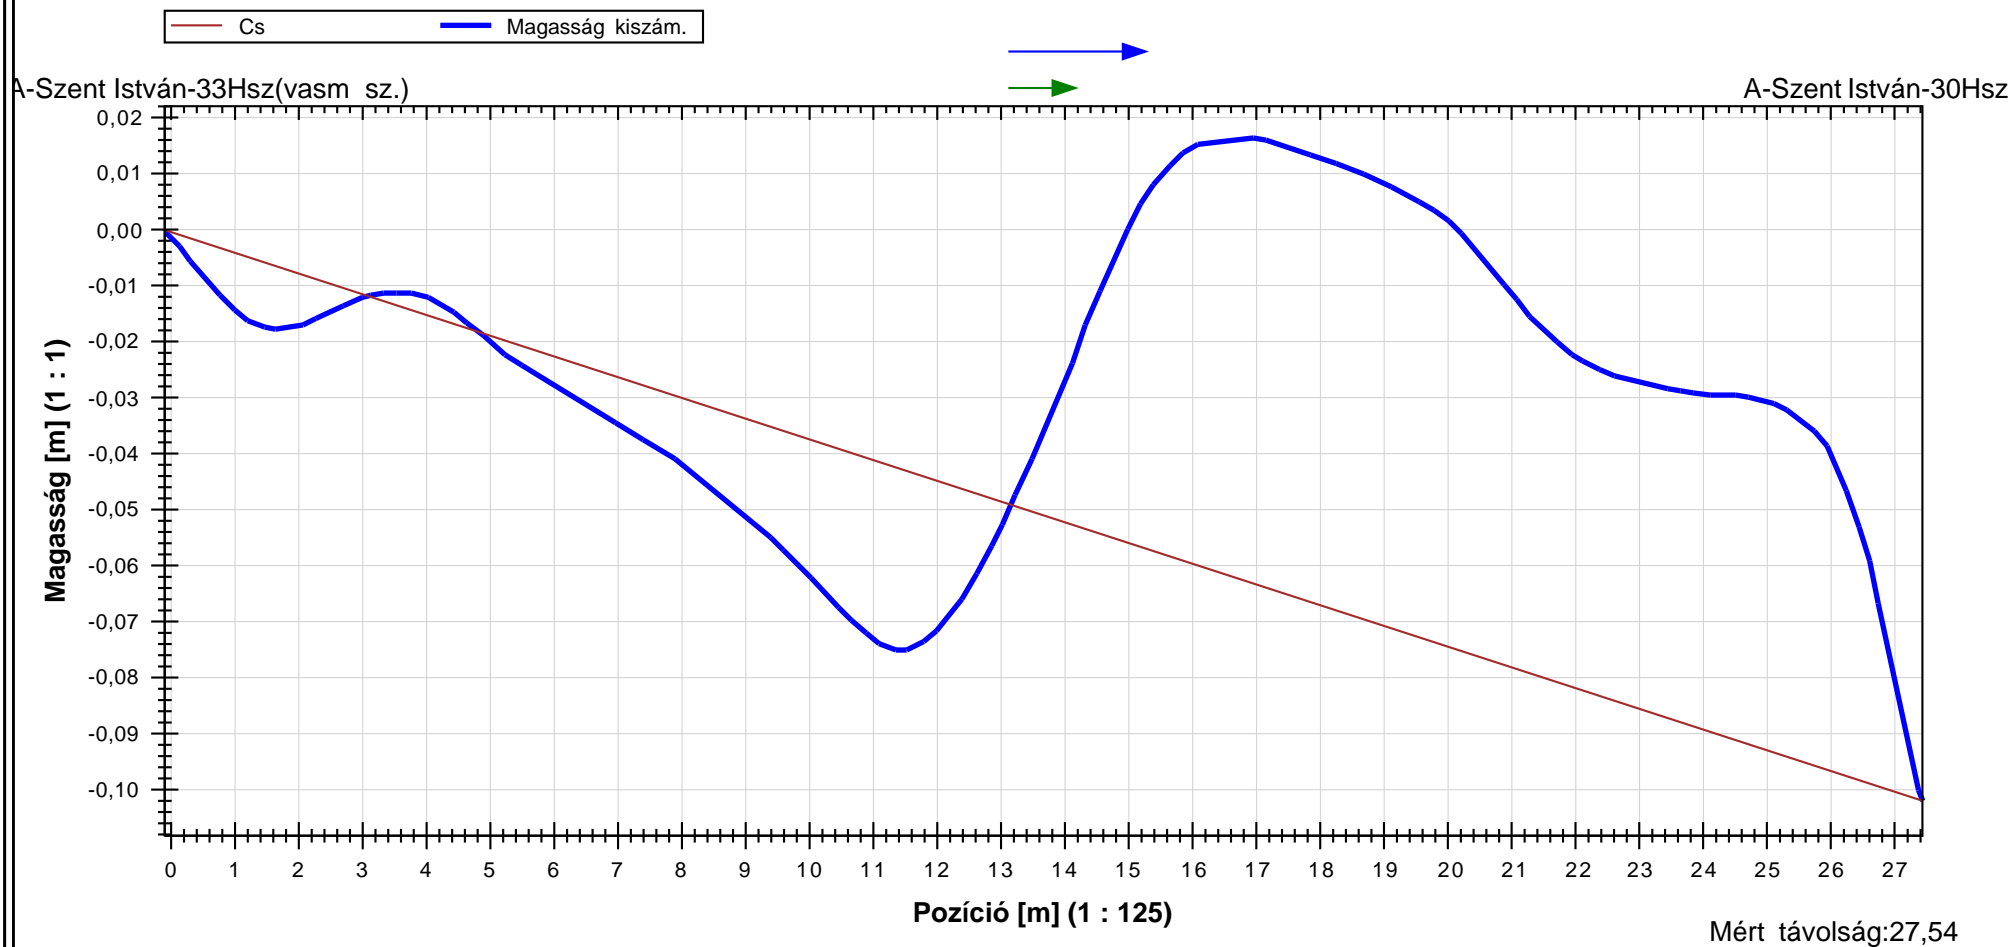
### Lejtés [%]

Objektum megnevezése <b>Szent István 8</b>	Vizsgálat időpontja (dátum) <b>2016.12.01.</b>	Vizsgálat ideje (óra) <b>14:27</b>	Vizsgálatot végző dolgozó neve <b>Virágh Dávid</b>		Utcanév <b>Szent István út</b>	Vizsgála iránya <b>1</b>	Szakasz hossza a cső elejétől, végétől [m] <b>27,54</b>
Profiltípus <b>kör</b>	Profilmagasság [mm] <b>300</b>	Profilszélesség [mm] <b>300</b>	Befolyó csomópontok elnevezése <b>A-Szent István-33Hsz(vasmusz.)</b>	Befolyó csomópontok elnevezése <b>A-Szent István-30Hsz</b>	Város <b>Újfehértó</b>		Megmérve <b>-0,37</b>
Cső anyaga <b>beton</b>	Kamera <b>KS135</b>	Berendezések (jármű) <b>NHH096</b>	Kezdo magasság <b>0,00</b>	Végmagasság <b>-0,10</b>			Csövezeték típus <b>Szakasz</b>
