Szakaszvizsgálat - 2016-08-17 - Fotér03

Vizsgálat időpontja (dátum) 2016.08.17.	Vizsgálat ideje (óra) 9:04	Időjárási viszonyok nincs csapadék	Objektum megnevezése Fotér03	Nr. 7
Projekt neve ÚjfehértóITV0707	Kamera KS135	Berendezések (jármű) NHH096	Vizsgálatot végző dolgozó neve Hatvani István	Feladat száma

Város Újfehértó	Befolyó csomópontok elnevezése A-Fotér-Muv.kp.1	Szokásos egyedi csőhossz [m] 0,00
Utcanév Kossuth út	Lefolyó csomópontok elnevezése A-Fotér-Muv.kp.2	Szakasz hossza a cső elejétől, végétől [m] 29,40
		Vizsgált hosszúság [m] 28,66

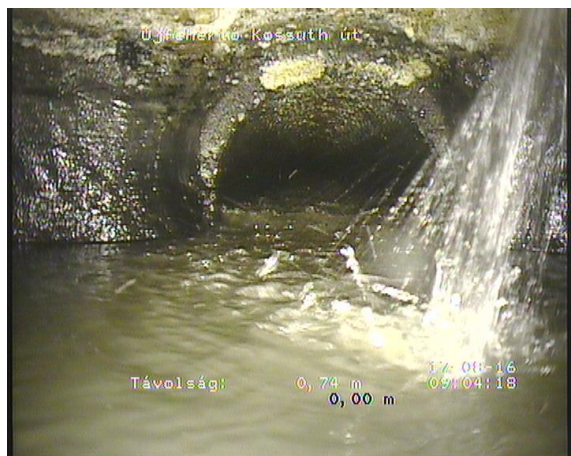
Fotér03_f9788255-1959-4698-9407-9e1ea5edc7fd_20160817_090645_476.jpg, 00:00:05, 0.74
Kezdo csomópont

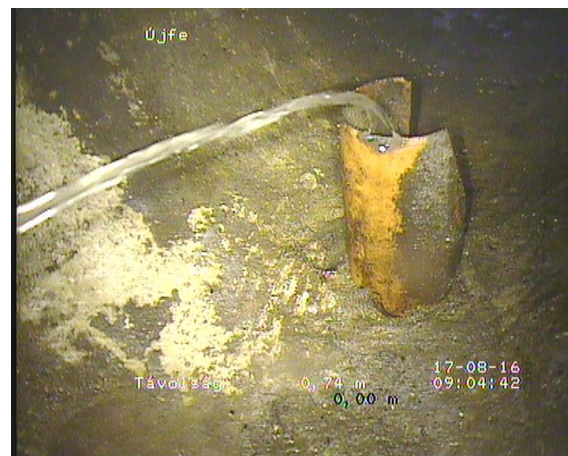
Fotér03_f9788255-1959-4698-9407-9e1ea5edc7fd_20160817_090708_964.jpg, 00:00:18, 0.74
Csatlakozás, elágazás - cso egység előre gyártott csatlakozóelemmel, csatlakozás nyitva, 160mm 1 óra

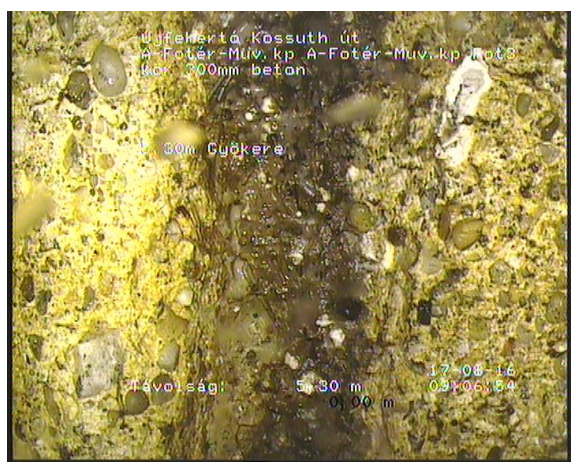
Fotér03_f9788255-1959-4698-9407-9e1ea5edc7fd_20160817_090921_629.jpg, 00:02:03, 5.30
Gyökerek, egyedi finom gyökerek, 5% Smárolás 2 óra

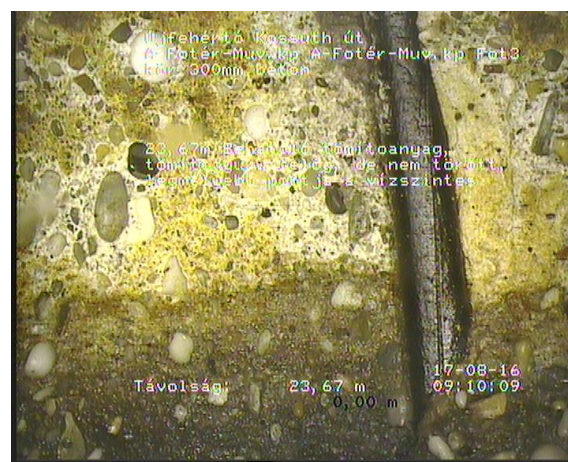
Fotér03_f9788255-1959-4698-9407-9e1ea5edc7fd_20160817_091235_690.jpg, 00:04:47, 23.67
Behatóló tömítőanyag, tömítőgyuru lelóg, de nem tömött, a legmélyebb pontja a vízszintes középvonal felett ..

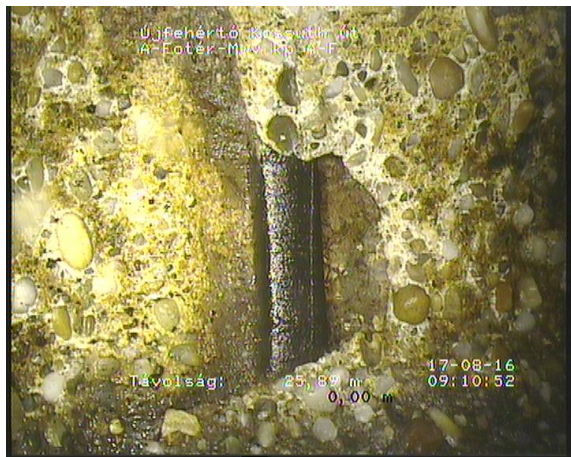
Fotér03_f9788255-1959-4698-9407-9e1ea5edc7fd_20160817_091319_421.jpg, 00:05:17, 25.89

Behatoló tömítőanyag, tömítőgyuru lelóg, de nem törött, a legmélyebb pontja a vízszintes középvonal felett ..

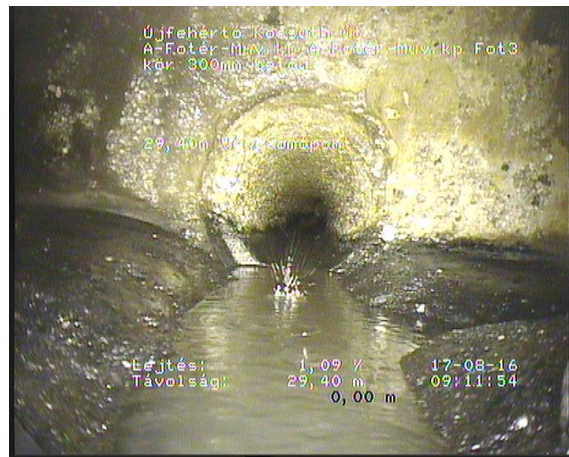
Fotér03_f9788255-1959-4698-9407-9e1ea5edc7fd_20160817_091421_172.jpg, 00:06:10, 29.40

Végcsomópont
