## Szakaszvizsgálat - 2016-10-27 - Bajcsy2

Vizsgálat időpontja (dátum) <b>2016.10.27.</b>	Vizsgálat ideje (óra) <b>12:36</b>	Időjárási viszonyok <b>nincs csapadék</b>	Objektum megnevezése <b>Bajcsy2</b>	Nr. <b>2</b>
Projekt neve <b>MátészalkaSzéchenyigerincvezhíza</b>	Kamera <b>KS135</b>	Berendezések (jármű)	Vizsgálatot végző dolgozó neve <b>Virágh Dávid</b>	Feladat száma

Város <b>Mátészalka</b>	Befolyó csomópontok elnevezése <b>A-Bajcsy/Széchenyi3</b>	Szakaszos egyedi csőhossz [m] <b>0,00</b>
Utcanév <b>Széchenyi</b>	Lefolyó csomópontok elnevezése <b>A-Bajcsy/Széchenyi2</b>	Szakasz hossza a cső elejétől, végétől [m] <b>7,06</b>
		Vizsgált hosszúság [m] <b>7,06</b>

Peremtípus <b>kör 300mm</b>	Alkalmazott kameratechnika <b>önjáró kamera</b>
Csatornatípus	Vizsgálati eljárás <b>TV-kamerás felülvizsgálat</b>
Cső anyaga <b>azbesztcement</b>	Vizsgáló iránya <b>1</b>
	Tisztítás elvégezve <b>igen</b>
	Leírás (megjegyzések)

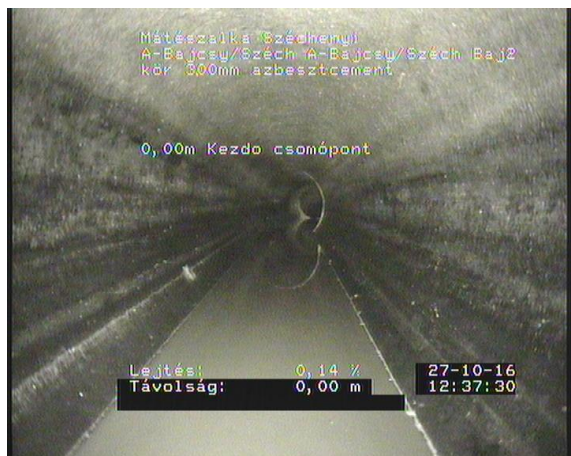
Bajcsy2\_74cf3f14-e366-4632-ac17-06c2b6d7bd1d\_20161027\_123811\_163.jpg, 00:00:02, 0.00  
Kezdo csomópont

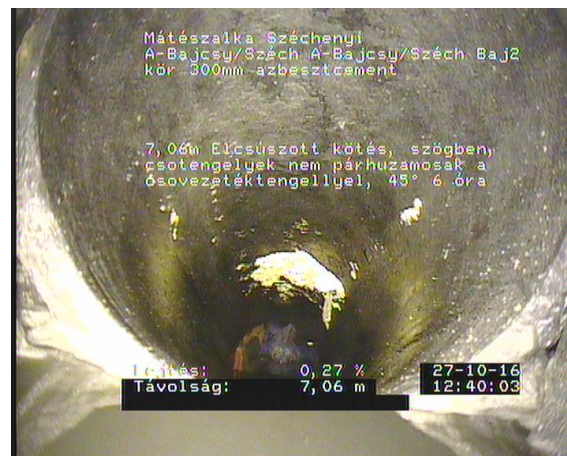
Bajcsy2\_74cf3f14-e366-4632-ac17-06c2b6d7bd1d\_20161027\_124044\_030.jpg, 00:01:23, 7.06  
Elcsúszott kötés, szögben, a csotengelyek nem párhuzamosak a csövetéktengellyel, 45° 6 óra

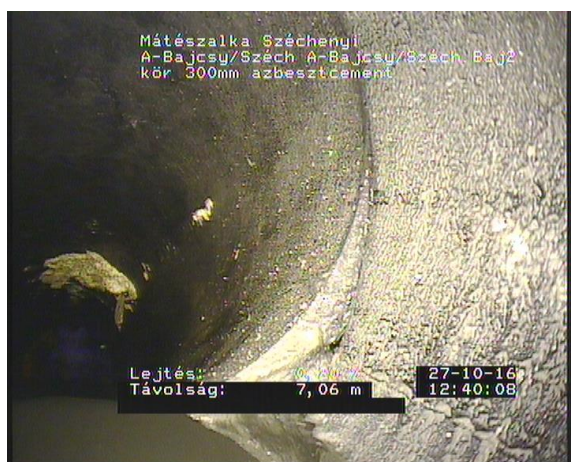
Bajcsy2\_74cf3f14-e366-4632-ac17-06c2b6d7bd1d\_20161027\_124048\_764.jpg, 00:01:23, 7.06  
Elcsúszott kötés, szögben, a csotengelyek nem párhuzamosak a csövetéktengellyel, 45° 6 óra

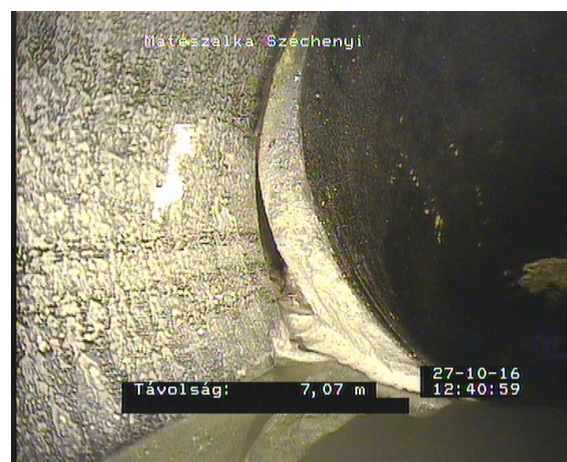
Bajcsy2\_74cf3f14-e366-4632-ac17-06c2b6d7bd1d\_20161027\_124139\_383.jpg, 00:02:01, 7.06  
Általános ténykép 6 óra -tól(tol) 8 óra, Csocsatlakozásnál

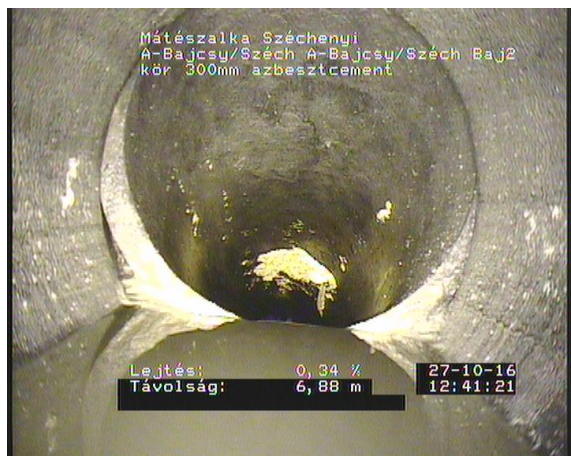
Bajcsy2\_74cf3f14-e366-4632-ac17-06c2b6d7bd1d\_20161027  
 \_124201\_815.jpg, 00:02:01, 7.06

Általános fénykép 6 óra -tól(tol) 8 óra, Csocsatlakozásnál
