## Szakaszvizsgálat - 2016-06-29 - Csokonay-4sz-33sz.

## Szakaszképek - 2016-06-29 - Csokonay-4sz-33sz.

## Lejtési görbe - 2016-06-29 - Csokonay-4sz-33sz.

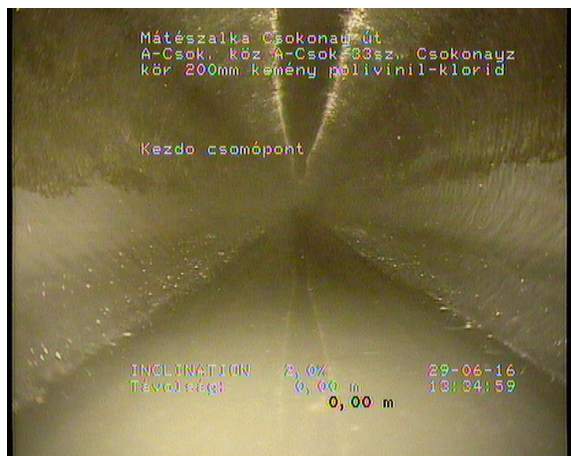
Csokonay-4sz-33sz.\_60cfd94-27dd-4913-ac3d-b6a20352e31  
4\_20160629\_133621\_359.jpg, 00:00:10, 0.00  
Kezdo csomópont

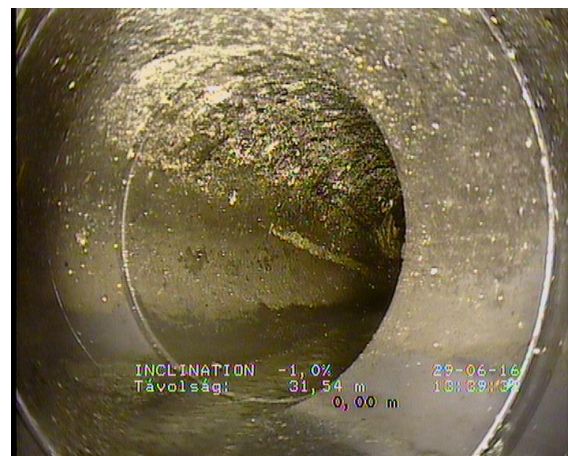
Csokonay-4sz-33sz.\_60cfd94-27dd-4913-ac3d-b6a20352e31  
4\_20160629\_134054\_773.jpg, 00:04:21, 31.54  
Csatlakozás, elágazás - cso egység előre gyártott  
csatlakozóelemmel, csatlakozás nyitva, 160mm 3 óra

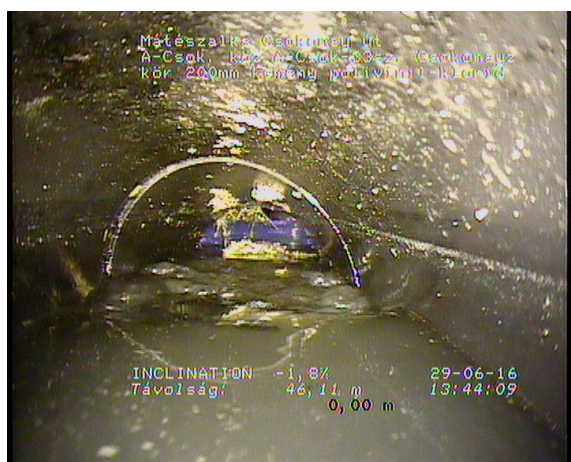
Csokonay-4sz-33sz.\_60cfd94-27dd-4913-ac3d-b6a20352e31  
4\_20160629\_134531\_269.jpg, 00:08:33, 46.11  
Általános fénykép

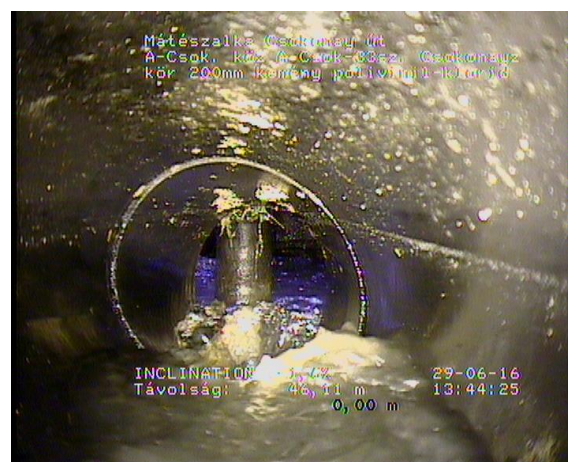
Csokonay-4sz-33sz.\_60cfd94-27dd-4913-ac3d-b6a20352e31  
4\_20160629\_134547\_635.jpg, 00:08:33, 46.11  
Általános fénykép

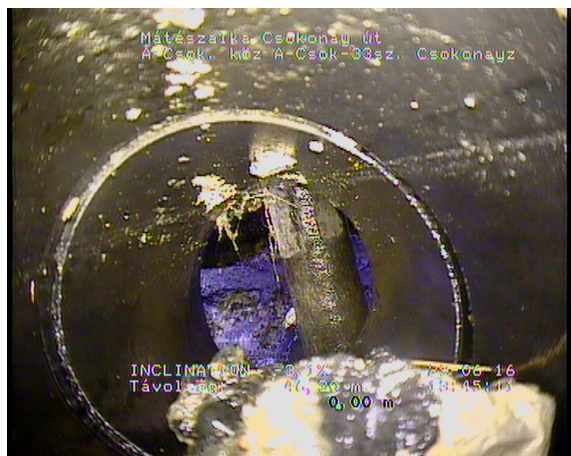
Csokonay-4sz-33sz\_60cfd94-27dd-4913-ac3d-b6a20352e31  
4\_20160629\_134632\_772.jpg, 00:09:29, 46.30  
Végcsomópont

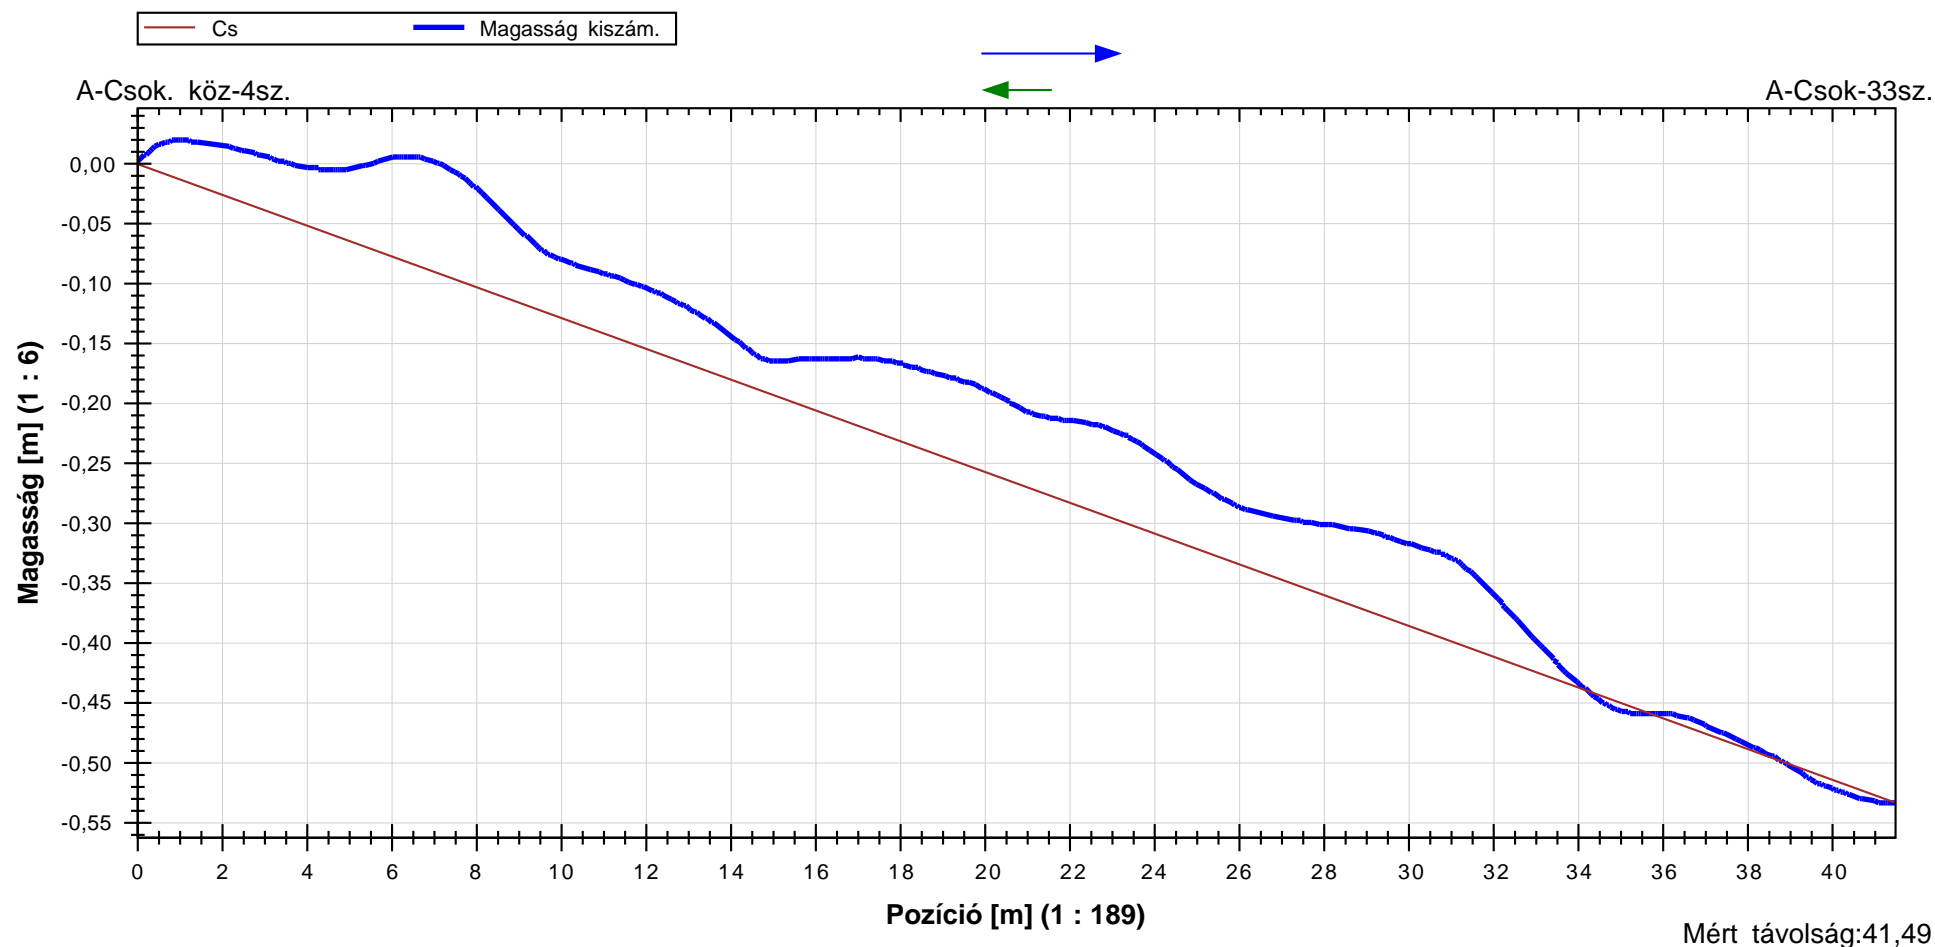
### Lejtés [%]

Objektum megnevezése <b>Csokonay-4sz-33sz.</b>	Vizsgálat időpontja (dátum) <b>2016.06.29.</b>	Vizsgálat ideje (óra) <b>13:30</b>	Vizsgálatot végző dolgozó neve <b>Hatvani István</b>		Utcanév <b>Csokonay út</b>	Vizsgáló iránya <b>2</b>	Szakasz hossza a cso elejétől, végétől [m] <b>41,49</b>
Profiltípus <b>kör</b>	Profilmagasság [mm] <b>200</b>	Profilszélesség [mm] <b>200</b>	Befolyó csomópontok elnevezése <b>A-Csok. köz-4sz.</b>	Lefolyó csomópontok elnevezése <b>A-Csok-33sz.</b>	Város <b>Mátészalka</b>		Megmérve <b>-1,29</b>
Cso anyaga <b>kemény polivinil-klorid</b>	Kamera <b>KS135</b>	Berendezések (jármű) <b>NHH096</b>	Kezdo magasság <b>0,00</b>	Végmagasság <b>-0,53</b>			Csovezeték típus <b>Szakasz</b>
