Szakaszvizsgálat - 2016-10-27 - Fekesszegi1

Vizsgálat időpontja (dátum) 2016.10.27.	Vizsgálat ideje (óra) 13:08	Időjárási viszonyok nincs csapadék	Objektum megnevezése Fekesszegi1	Nr. 1
Projekt neve Fekesszegiútbeszakadás	Kamera KS135	Berendezések (jármű) NHH-096	Vizsgálatot végző dolgozó neve Virágh Dávid	Feladat száma

Város Mátészalka	Befolyó csomópontok elnevezése A-Széchenyi-174/AHsz.	Szokásos egyedi csőhossz [m] 0,00
Utcanév Fekesszegi	Lefolyó csomópontok elnevezése A-Fekesszegi-3Hsz.	Szakasz hossza a cső elejétől, végétől [m] 26,98
		Vizsgált hosszúság [m] 26,98

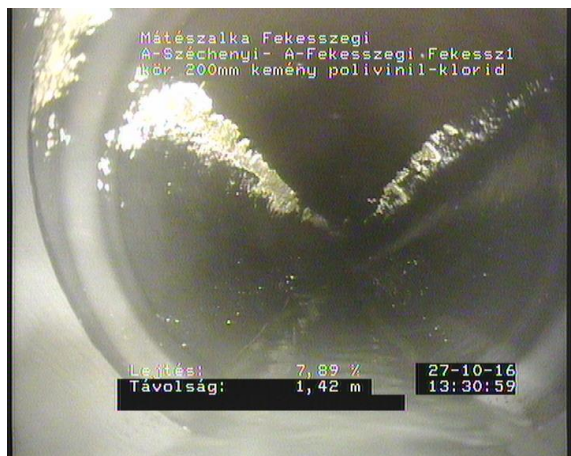
Fekesszegi1_5369954e-b970-4579-9068-20c3e51f3978_20161027_133139_369.jpg, 00:00:05, 0.00
Kezdo csomópont

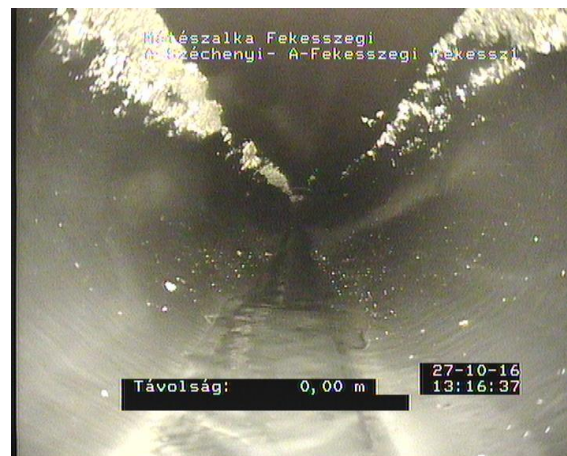
Fekesszegi1_5369954e-b970-4579-9068-20c3e51f3978_20161027_131717_643.jpg, 00:00:05, 0.00
Kezdo csomópont

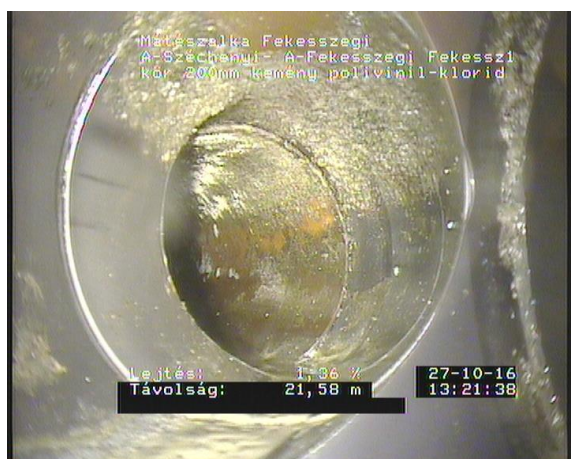
Fekesszegi1_5369954e-b970-4579-9068-20c3e51f3978_20161027_132218_434.jpg, 00:04:33, 21.58
Csatlakozás, elágazás - cso egység előre gyártott csatlakozóelemmel, csatlakozás nyitva, 160mm 3 óra

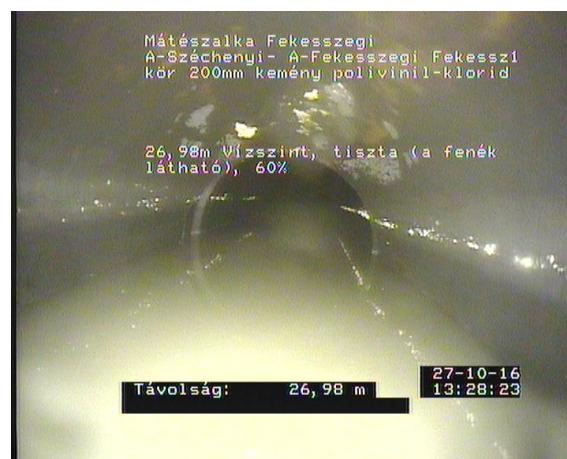
Fekesszegi1_5369954e-b970-4579-9068-20c3e51f3978_20161027_132904_077.jpg, 00:08:37, 26.98
Vízszint, tiszta (a fenék látható), 60%

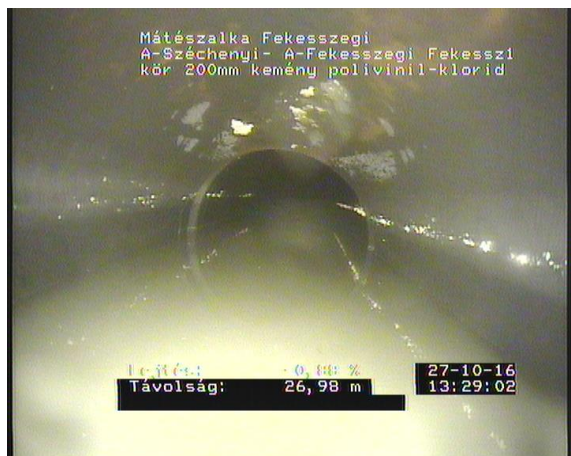
Fekesszegi1_5369954e-b970-4579-9068-20c3e51f3978_201
 61027_132943_182.jpg, 00:08:45, 26.98
 Az ellenkező oldal nem érhető el
