Szakaszvizsgálat - 2016-12-02 - Szent István 12

Vizsgálat időpontja (dátum) 2016.12.02.	Vizsgálat ideje (óra) 11:41	Időjárási viszonyok nincs csapadék	Objektum megnevezése Szent István 12	Nr. 61
Projekt neve ÚjfehértóITV0707	Kamera KS135	Berendezések (jármű) NHH096	Vizsgálatot végző dolgozó neve Virágh Dávid	Feladat száma

Város Újfehértó	Befolyó csomópontok elnevezése A-Szent István-49Hsz	Szokásos egyedi csőhossz [m] 0,00
Utcanév Szent István út	Lefolyó csomópontok elnevezése A-Szent István-38Hsz	Szakasz hossza a cső végétől, végétől [m] 29,31
		Vizsgált hosszúság [m] 29,31

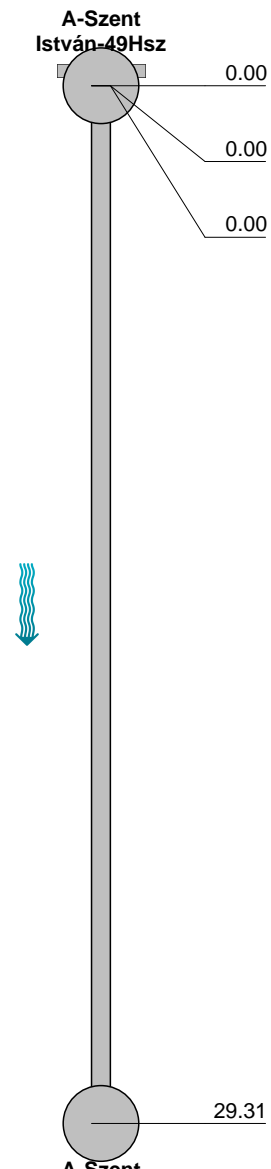
1:214	m+	Kód	Megfigyelés	Frame száma	Fénykép	pontszám

0.00	BCDXP	Kezdo csomópont	00:00:05		
	0.00	BCAAA	Csatlakozás, elágazás - cső egység előre gyártott csatlakozóelemmel, csatlakozás nyitva, 160mm 2 óra	00:00:09		
	0.00	BCAAA	Csatlakozás, elágazás - cső egység előre gyártott csatlakozóelemmel, csatlakozás nyitva, 160mm 10 óra	00:00:17		
	29.31	BCEXP	Végcsomópont	00:12:32

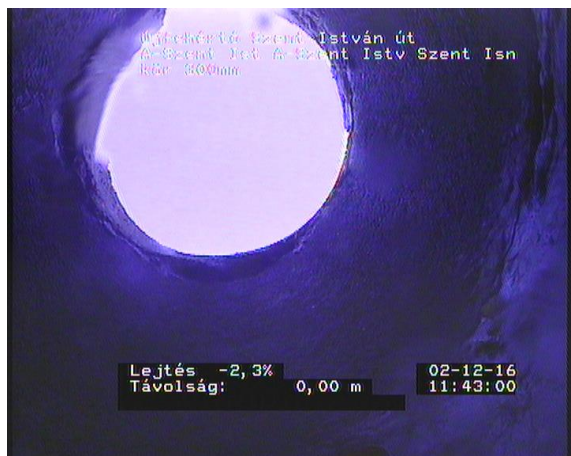
Szent István
12_ba0dc241-6ef4-4e4e-913a-c89074215653_20161202_114
321_795.jpg, 00:00:05, 0.00
Kezdo csomópont

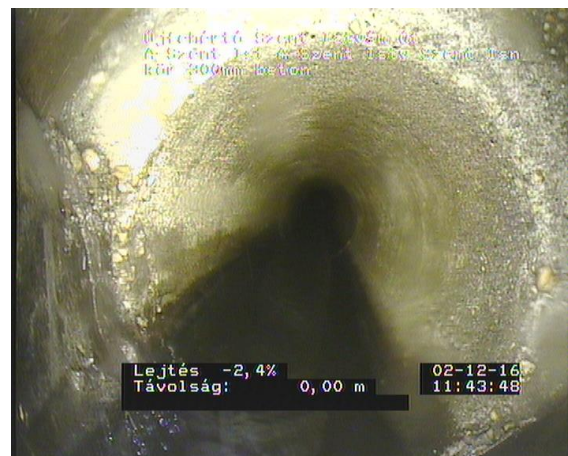
Szent István
12_ba0dc241-6ef4-4e4e-913a-c89074215653_20161202_114
410_155.jpg, 00:00:05, 0.00
Kezdo csomópont

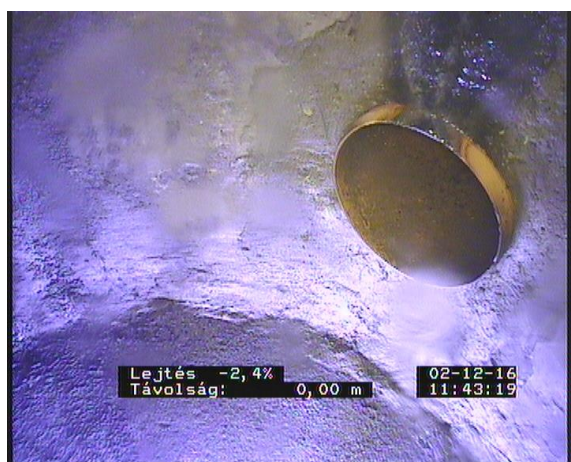
Szent István
12_ba0dc241-6ef4-4e4e-913a-c89074215653_20161202_114
340_531.jpg, 00:00:09, 0.00
Csatlakozás, elágazás - cso egység előre gyártott
csatlakozóelemmel, csatlakozás nyitva, 160mm 2 óra

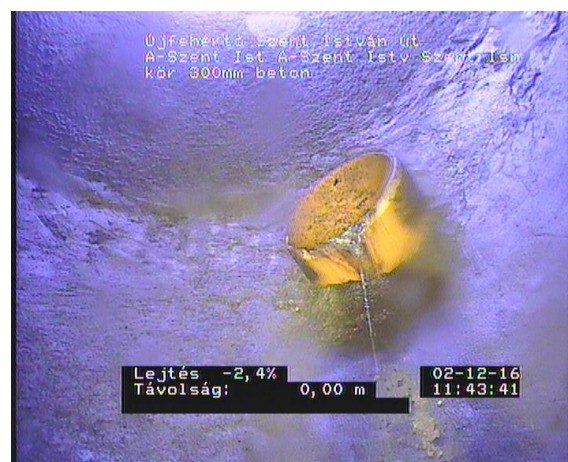
Szent István
12_ba0dc241-6ef4-4e4e-913a-c89074215653_20161202_114
402_742.jpg, 00:00:17, 0.00
Csatlakozás, elágazás - cso egység előre gyártott
csatlakozóelemmel, csatlakozás nyitva, 160mm 10 óra

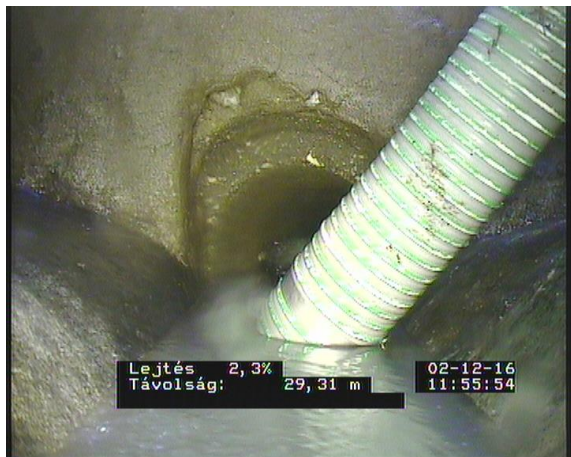
Szent István
12_ba0dc241-6ef4-4e4e-913a-c89074215653_20161202_115
616_279.jpg, 00:12:32, 29.31
Végcsomópont

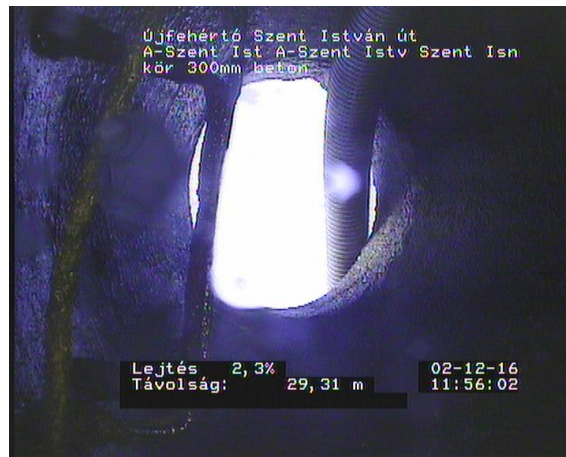
Szent István
12_ba0dc241-6ef4-4e4e-913a-c89074215653_20161202_115
624_210.jpg, 00:12:32, 29.31
Végcsomópont

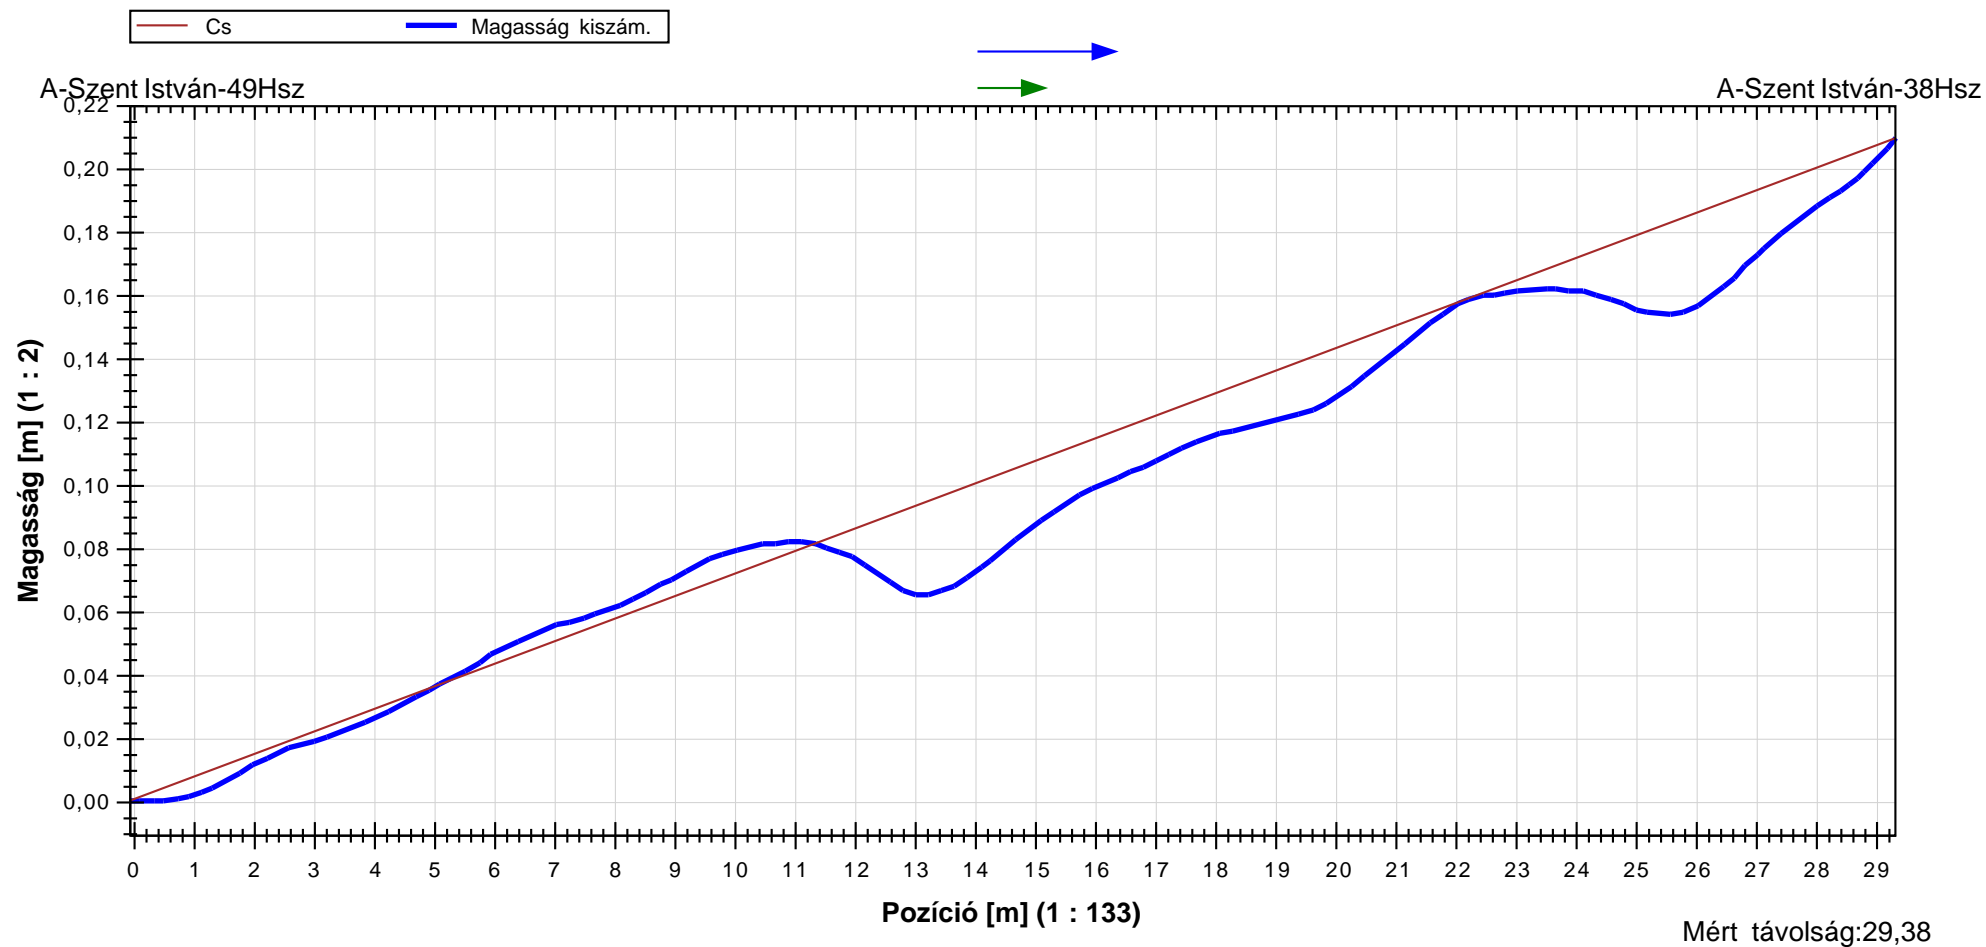
Lejtési görbe - 2016-12-02 - Szent István 12

Objektum megnevezése Szent István 12	Vizsgálat időpontja (dátum) 2016.12.02.	Vizsgálat ideje (óra) 11:41	Vizsgálatot végző dolgozó neve Virágh Dávid		Utcanév Szent István út	Vizsgála iránya 1	Szakasz hossza a cso elejétől, végétől [m] 29,38
Profiltípus kör	Profilmagasság [mm] 300	Profilszélesség [mm] 300	Befolyó csomópontok elnevezése A-Szent István-49Hsz	Lefolyó csomópontok elnevezése A-Szent István-38Hsz	Város Újfehértó		Megmérve 0,71
Cso anyaga beton	Kamera KS135	Berendezések (jármű) NHH096	Kezdo magasság 0,00	Végmagasság 0,21			Csovezeték típus Szakasz

Lejtés [%]
