Szakaszvizsgálat - 2016-08-16 - Szent István 04

Vizsgálat időpontja (dátum) 2016.08.16.	Vizsgálat ideje (óra) 10:15	Időjárási viszonyok nincs csapadék	Objektum megnevezése Szent István 04	Nr. 4
Projekt neve ÚjfehértóITV0707	Kamera KS135	Berendezések (jármű) NHH096	Vizsgálatot végző dolgozó neve Hatvani István	Feladat száma

Város Újfehértó	Befolyó csomópontok elnevezése A-SZI-04-Fotér 1b	Szokásos egyedi csőhossz [m] 0,00
Utcanév Szent István út	Lefolyó csomópontok elnevezése A-SZI-05-Kossuth	Szakasz hossza a cső végétől, végétől [m] 20,26
		Vizsgált hosszúság [m] 20,26

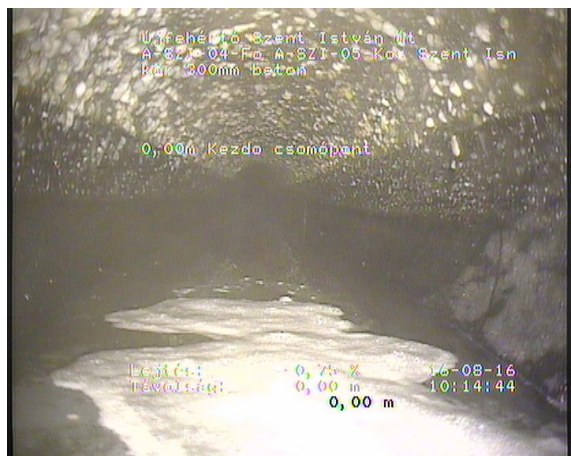
Szent István
04_afe809ca-fafb-449b-9b3b-bef0b7e2b81b_20160816_101709_380.jpg, 00:00:06, 0.00
Kezdo csomópont

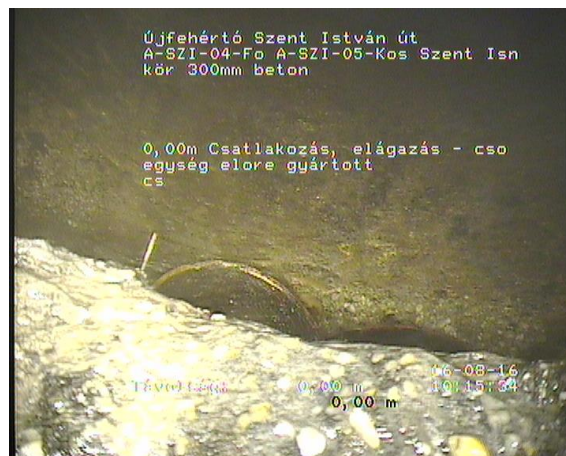
Szent István
04_afe809ca-fafb-449b-9b3b-bef0b7e2b81b_20160816_101759_414.jpg, 00:00:43, 0.00
Csatlakozás, elágazás - cso egység előre gyártott csatlakozóelemmel, csatlakozás nyitva, 160mm 10 óra

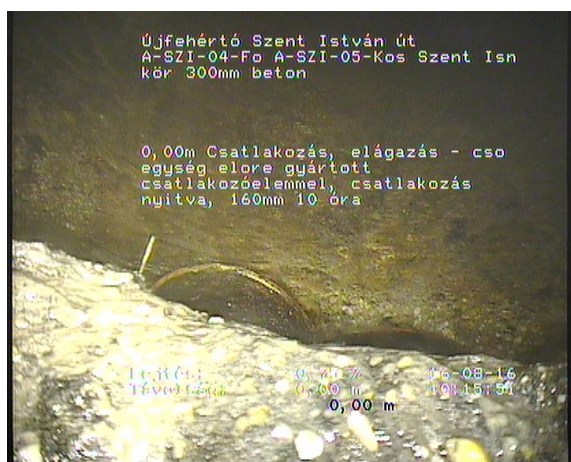
Szent István
04_afe809ca-fafb-449b-9b3b-bef0b7e2b81b_20160816_101816_789.jpg, 00:00:49, 0.00
Csatlakozás, elágazás - cso egység előre gyártott csatlakozóelemmel, csatlakozás nyitva, 160mm 10 óra

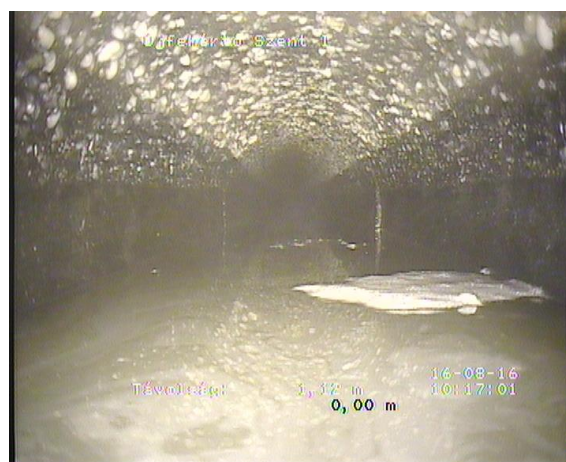
Szent István
04_afe809ca-fafb-449b-9b3b-bef0b7e2b81b_20160816_101926_343.jpg, 00:01:44, 1.12
Vízszint, zavaros vagy elszíneződött, 20%, szakaszhiba kezdete #

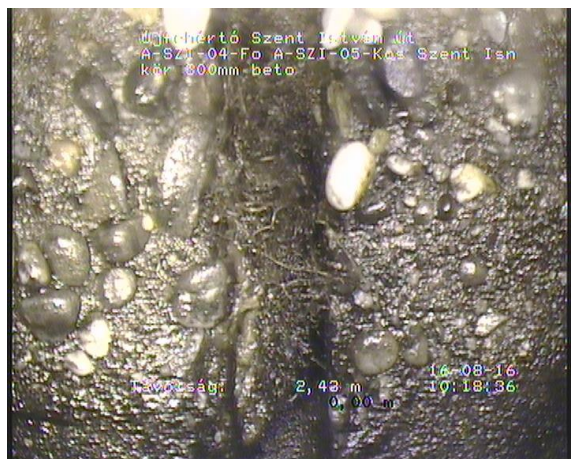
Szent István
04_afe809ca-fafb-449b-9b3b-bef0b7e2b81b_20160816_102101_231.jpg, 00:03:02, 2.43
Gyökerek, egyedi finom gyökerek, 2% Smárolás 8 óra -tól(tol) 10 óra, Csocsatlakozásnál

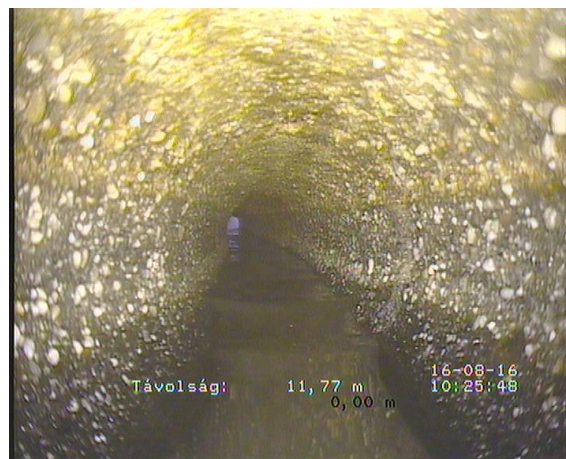
Szent István
04_afe809ca-fafb-449b-9b3b-bef0b7e2b81b_20160816_102813_829.jpg, 00:07:45, 11.77
Általános megjegyzés

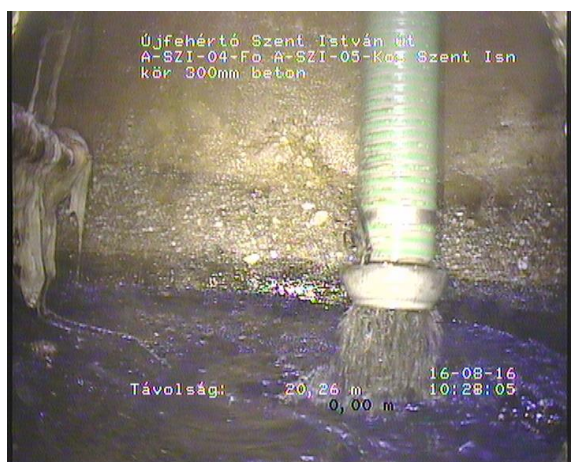
Szent István
04_afe809ca-fafb-449b-9b3b-bef0b7e2b81b_20160816_103030_990.jpg, 00:09:53, 20.26
Végcsomópont

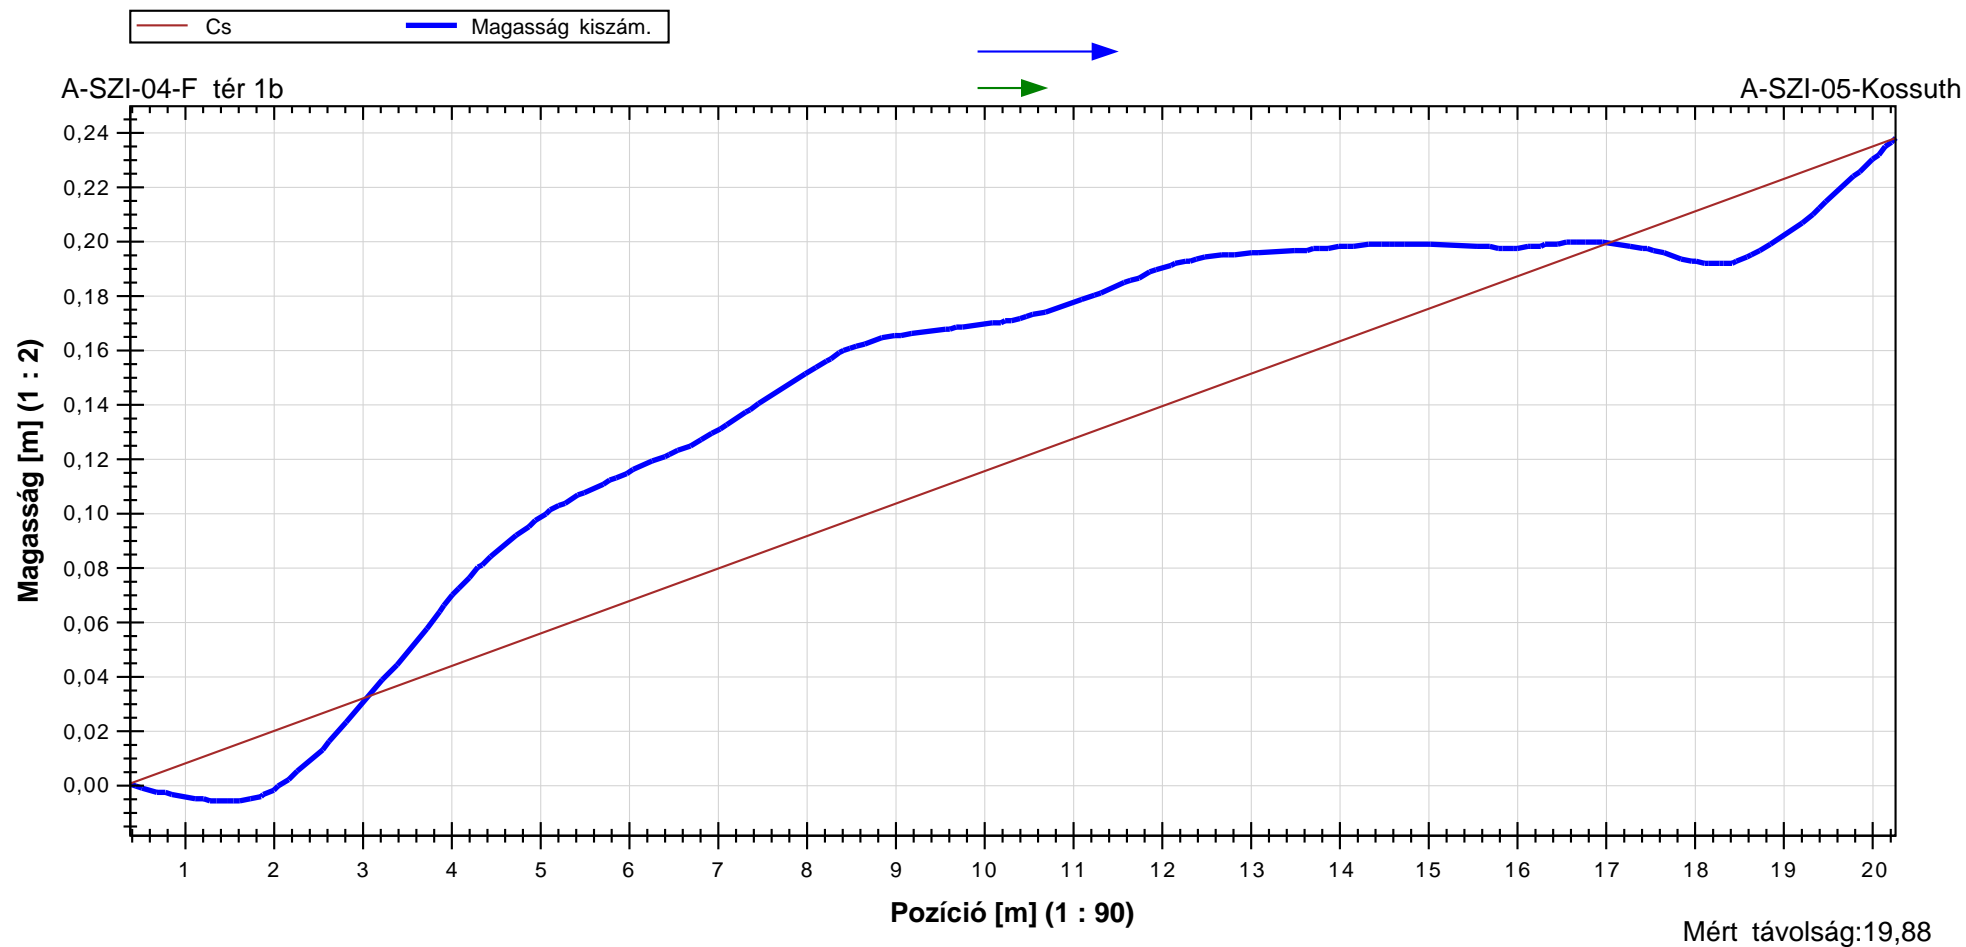
Lejtési görbe - 2016-08-16 - Szent István 04

Objektum megnevezése Szent István 04	Vizsgálat időpontja (dátum) 2016.08.16.	Vizsgálat ideje (óra) 10:15	Vizsgálatot végző dolgozó neve Hatvani István		Utcanév Szent István út	Vizsgála iránya 1	Szakasz hossza a csó elejétől, végétől [m] 19,88
Profiltípus kör	Profilmagasság [mm] 300	Profilszélesség [mm] 300	Befolyó csomópontok elnevezése A-SZI-04-Fotér 1b	Lefolyó csomópontok elnevezése A-SZI-05-Kossuth	Város Újfehértó		Megmérve 1,20
Cso anyaga beton	Kamera KS135	Berendezések (jármű) NHH096	Kezdo magasság 0,00	Végmagasság 0,24			Csovezeték típus Szakasz

Lejtés [%]
