Szakaszvizsgálat - 2016-08-16 - Szent István 03

Vizsgálat időpontja (dátum) 2016.08.16.	Vizsgálat ideje (óra) 10:07	Időjárási viszonyok nincs csapadék	Objektum megnevezése Szent István 03	Nr. 3
Projekt neve ÚjfehértóITV0707	Kamera KS135	Berendezések (jármű) NHH096	Vizsgálatot végző dolgozó neve Hatvani István	Feladat száma

Szakaszképek - 2016-08-16 - Szent István 03

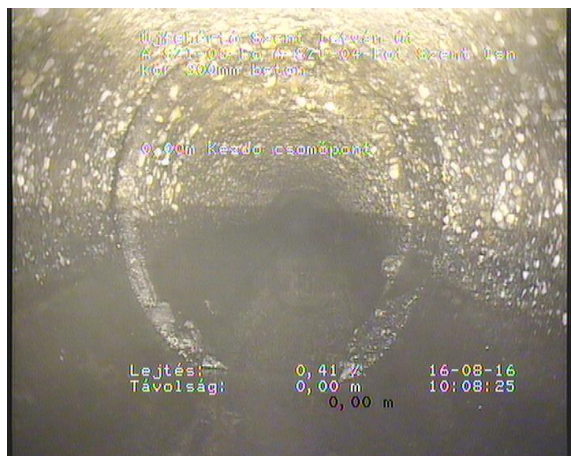
Szent István
 03_d37d456c-7545-422e-bf61-8ea7f5e83844_20160816_101
 050_451.jpg, 00:00:12, 0.00
 Kezdo csomópont

1:50	m+	Kód	Megfigyelés	Frame száma	Fénykép	pontszám
A-SZI-03-Fotér 1b						
 	0.00	BCDXP	Kezdo csomópont	00:00:12		
	1.60	A01 BDGC	A láthatóság megszűnése, gozók, szakaszhiba kezdete #	00:00:26		
	4.25	BCEXP	Végcsomópont / Az aknában a cső teteje kiütve	00:02:26		
A-SZI-04-Fotér 1b

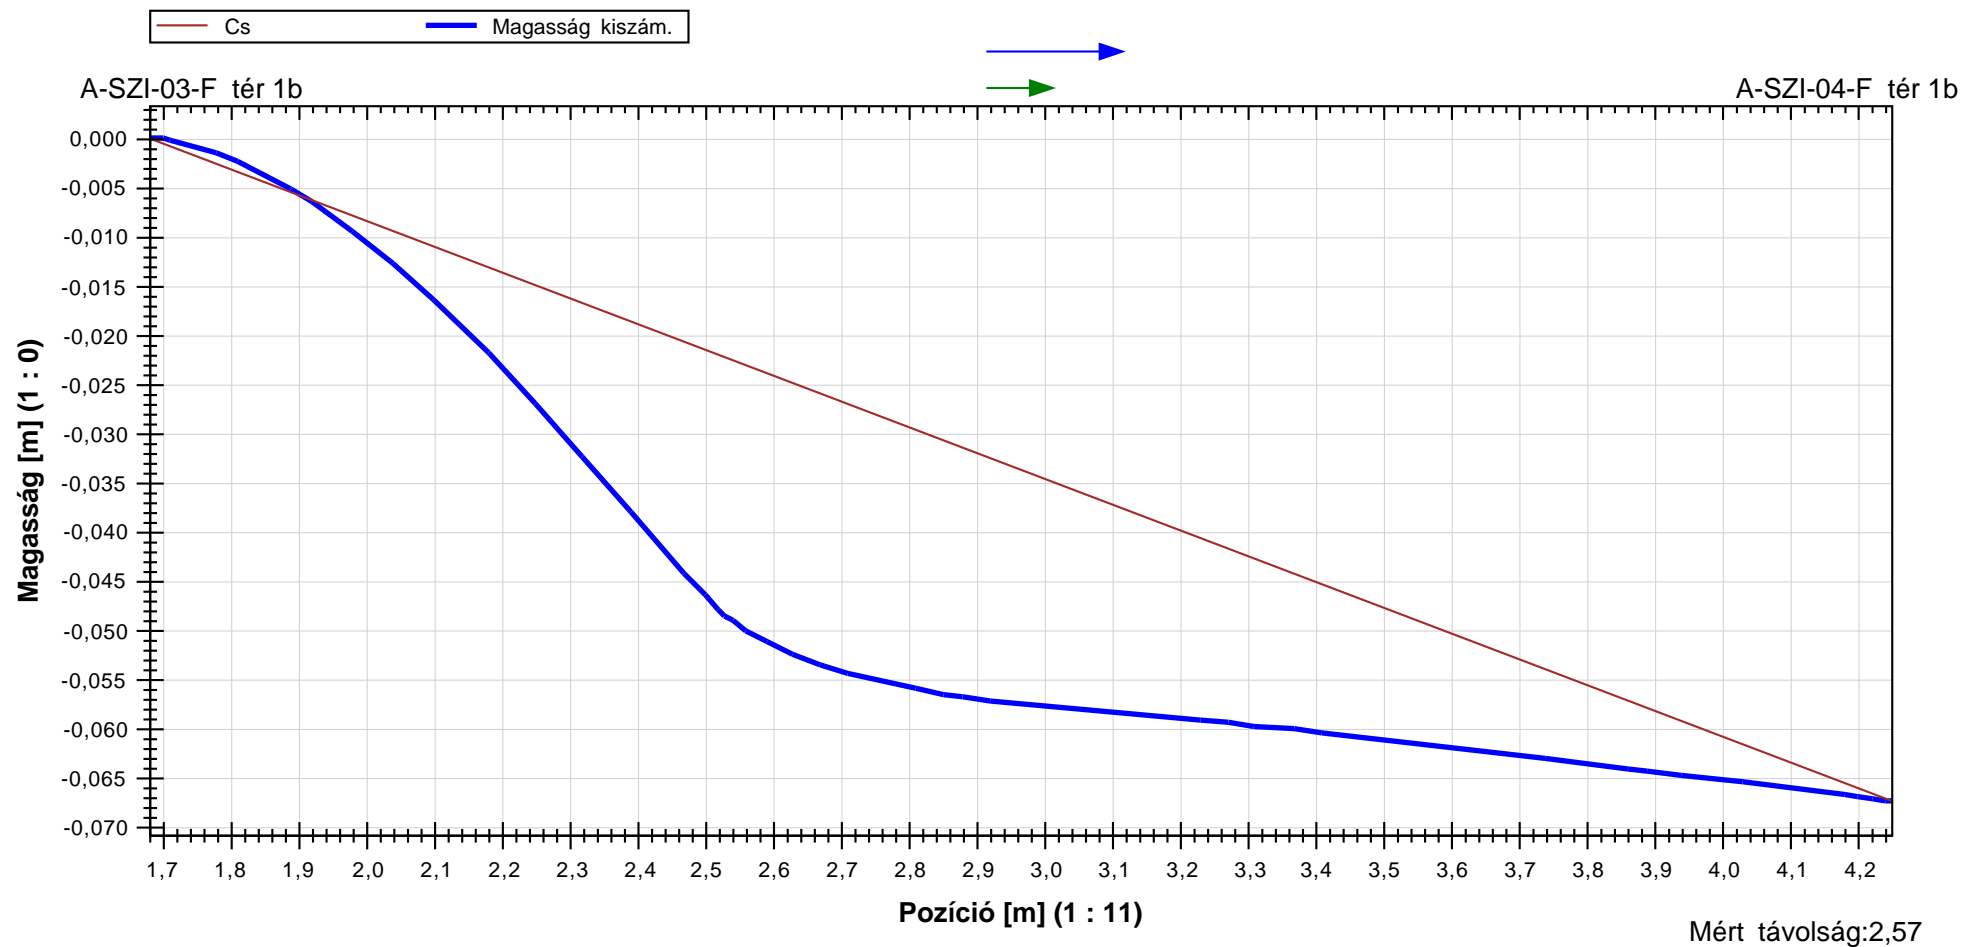
Lejtési görbe - 2016-08-16 - Szent István 03

Objektum megnevezése Szent István 03	Vizsgálat időpontja (dátum) 2016.08.16.	Vizsgálat ideje (óra) 10:07	Vizsgálatot végző dolgozó neve Hatvani István		Utcanév Szent István út	Vizsgáló iránya 1	Szakasz hossza a cso elejétől, végétől [m] 2,57
Profiltípus kör	Profilmagasság [mm] 300	Profilszélesség [mm] 300	Befolyó csomópontok elnevezése A-SZI-03-Fotér 1b	Befolyó csomópontok elnevezése A-SZI-04-Fotér 1b	Város Újfehértó		Megmérve -2,62
Cso anyaga beton	Kamera KS135	Berendezések (jármű) NHH096	Kezdo magasság 0,00	Végmagasság -0,07			Csovezeték típus Szakasz

Lejtés [%]
