Szakaszvizsgálat - 2016-08-16 - Fotér01

Vizsgálat időpontja (dátum) 2016.08.16.	Vizsgálat ideje (óra) 13:22	Időjárási viszonyok nincs csapadék	Objektum megnevezése Fotér01	Nr. 5
Projekt neve ÚjfehértóITV0707	Kamera KS135	Berendezések (jármű) NHH096	Vizsgálatot végző dolgozó neve Hatvani István	Feladat száma

Város Újfehértó	Befolyó csomópontok elnevezése A-SZI-05-Kossuth	Szokásos egyedi csőhossz [m] 0,00
Utcanév Kossuth út	Lefolyó csomópontok elnevezése A-Fotér-Coop	Szakasz hossza a cső végétől, végétől [m] 27,84
		Vizsgált hosszúság [m] 27,84

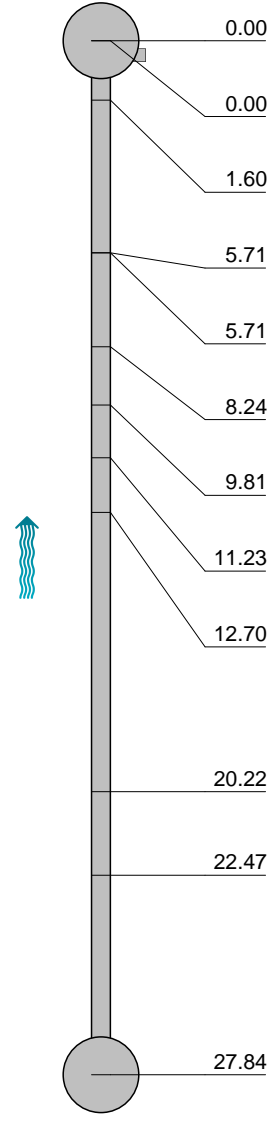
0.00	BCDXP	Kezdo csomópont	00:00:08		
	0.00	BCAAA	Csatlakozás, elágazás - cső egység előre gyártott csatlakozóelemmel, csatlakozás nyitva, 200mm 10 óra	00:00:12

1.60	BBAB	Gyökerek, egyedi finom gyökerek, 3% Smárolás 8 óra -tól(tol) 4 óra, Csocsatlakozásnál	00:01:01		
	5.71	BBAC	Gyökerek, összetett gyökérzet, 5% Smárolás 1 óra -tól(tol) 3 óra, Csocsatlakozásnál	00:03:25

5.71	BBAA	Gyökerek, karógyökér, 5% Smárolás 9 óra -tól(tol) 11 óra, Csocsatlakozásnál	00:04:11		
	8.24	BBAB	Gyökerek, egyedi finom gyökerek, 5% Smárolás 2 óra -tól(tol) 4 óra	00:05:28

9.81	BBAB	Gyökerek, egyedi finom gyökerek, 5% Smárolás 8 óra -tól(tol) 4 óra, Csocsatlakozásnál	00:06:38		
	11.23	BBAB	Gyökerek, egyedi finom gyökerek, 15% Smárolás 9 óra -tól(tol) 3 óra, Csocsatlakozásnál	00:07:36

12.70	A01 BDDDB	Vízszint, zavaros vagy elszíneződött, 20%, szakaszhiba kezdete #	00:08:09		
	20.22	B01 BDDDB	Vízszint, zavaros vagy elszíneződött, 20%, szakaszhiba vége #	00:10:43

22.47	BBAB	Gyökerek, egyedi finom gyökerek, 5% Smárolás 2 óra, Csocsatlakozásnál	00:11:16		
	27.84	BCEXP	Végcsomópont	00:13:44		
A-SZI-05-Kossuth

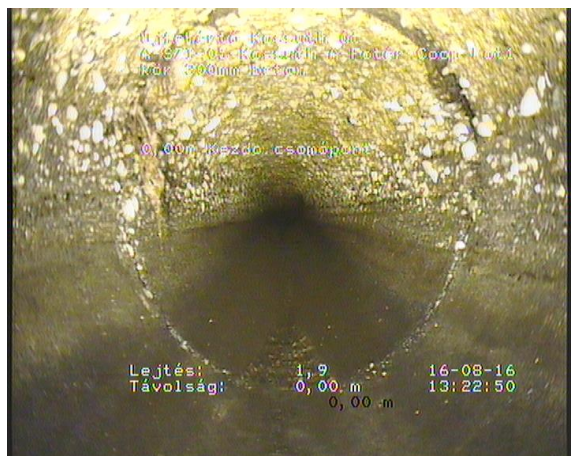
Fotér01_c96e7a06-4674-4ad5-86e4-a75db86e7a4a_20160816_132515_920.jpg, 00:00:08, 0.00
Kezdo csomópont

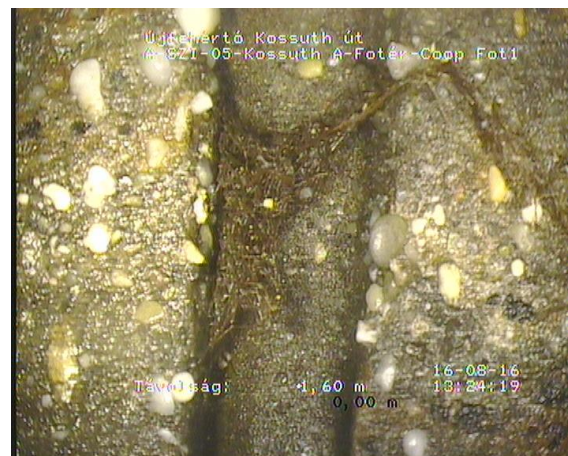
Fotér01_c96e7a06-4674-4ad5-86e4-a75db86e7a4a_20160816_132644_528.jpg, 00:01:01, 1.60
Gyökerek, egyedi finom gyökerek, 3% Smárolás 8 óra -tól(tol) 4 óra, Csocsatlakozásnál

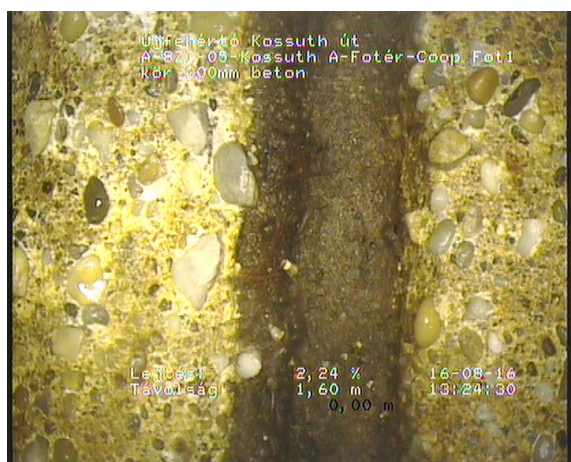
Fotér01_c96e7a06-4674-4ad5-86e4-a75db86e7a4a_20160816_132655_220.jpg, 00:01:01, 1.60
Gyökerek, egyedi finom gyökerek, 3% Smárolás 8 óra -tól(tol) 4 óra, Csocsatlakozásnál

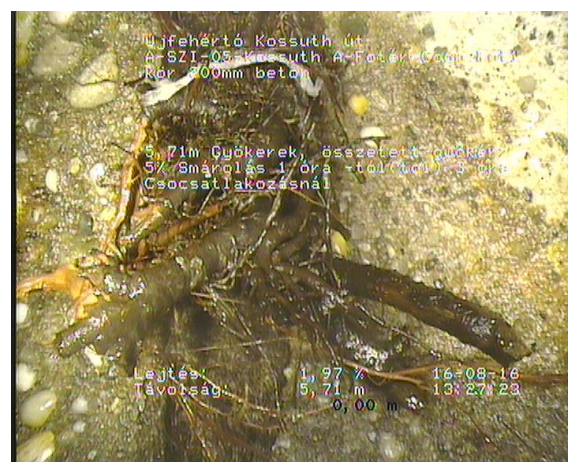
Fotér01_c96e7a06-4674-4ad5-86e4-a75db86e7a4a_20160816_132948_837.jpg, 00:03:25, 5.71
Gyökerek, összetett gyökérzet, 5% Smárolás 1 óra -tól(tol) 3 óra, Csocsatlakozásnál

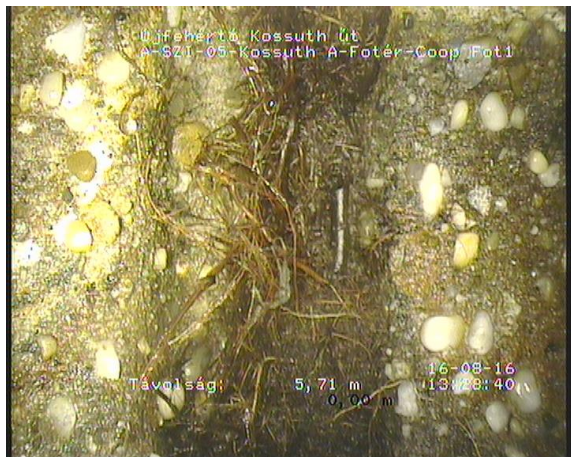
Fotér01_c96e7a06-4674-4ad5-86e4-a75db86e7a4a_20160816_133105_456.jpg, 00:04:11, 5.71
Gyökerek, karógyökér, 5% Smárolás 9 óra -tól(tol) 11 óra, Csocsatlakozásnál

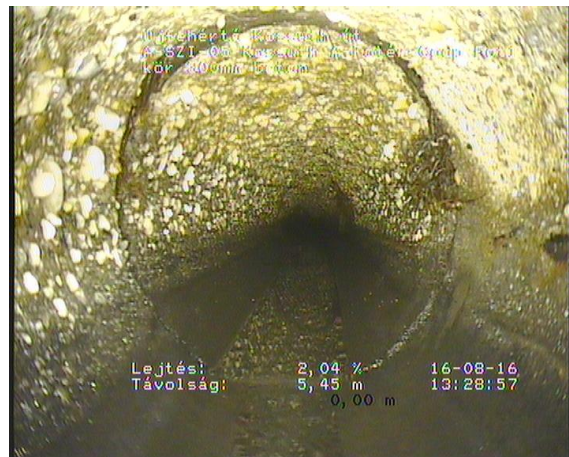
Fotér01_c96e7a06-4674-4ad5-86e4-a75db86e7a4a_20160816_133122_882.jpg, 00:04:11, 5.71
Gyökerek, karógyökér, 5% Smárolás 9 óra -tól(tol) 11 óra, Csocsatlakozásnál

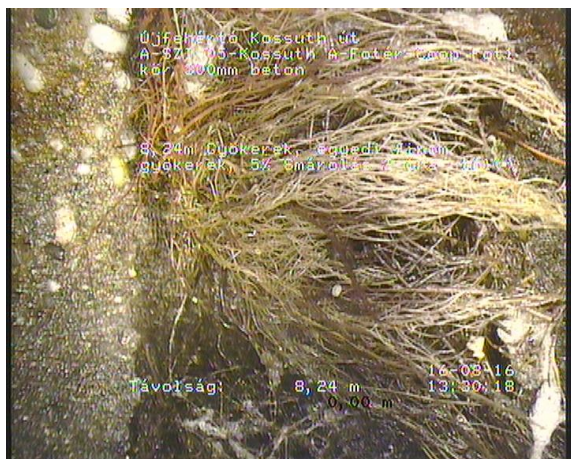
Fotér01_c96e7a06-4674-4ad5-86e4-a75db86e7a4a_20160816_133244_290.jpg, 00:05:28, 8.24
Gyökerek, egyedi finom gyökerek, 5% Smárolás 2 óra -tól(tol) 4 óra

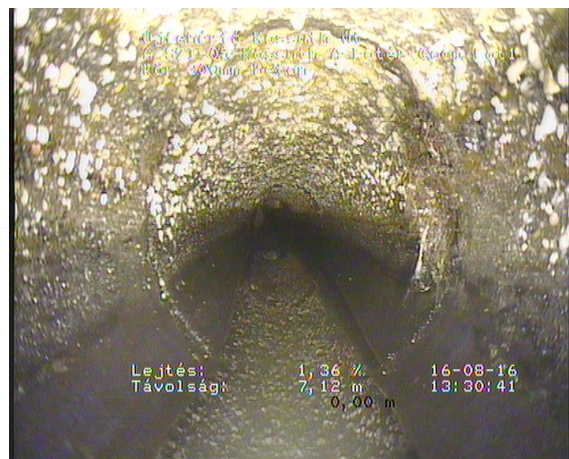
Fotér01_c96e7a06-4674-4ad5-86e4-a75db86e7a4a_20160816_133306_679.jpg, 00:05:28, 8.24
Gyökerek, egyedi finom gyökerek, 5% Smárolás 2 óra -tól(tol) 4 óra

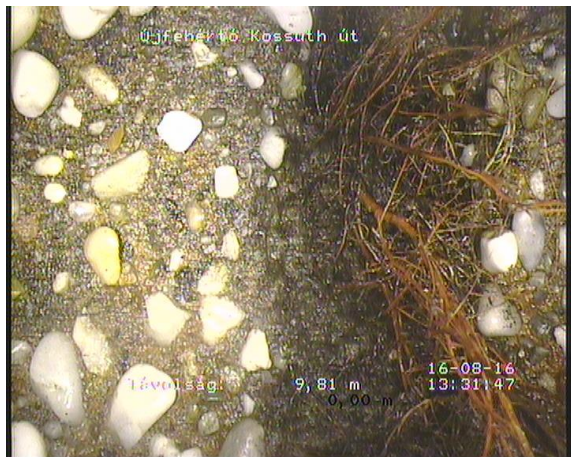
Fotér01_c96e7a06-4674-4ad5-86e4-a75db86e7a4a_20160816_133412_975.jpg, 00:06:38, 9.81
Gyökerek, egyedi finom gyökerek, 5% Smárolás 8 óra -tól(tol) 4 óra, Csocsatlakozásnál

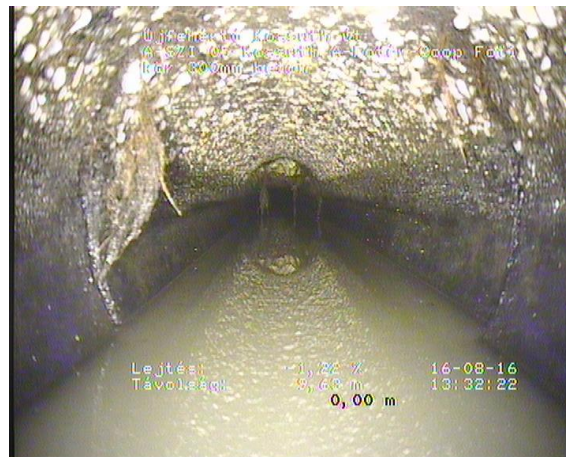
Fotér01_c96e7a06-4674-4ad5-86e4-a75db86e7a4a_20160816_133447_753.jpg, 00:06:38, 9.81
Gyökerek, egyedi finom gyökerek, 5% Smárolás 8 óra -tól(tol) 4 óra, Csocsatlakozásnál

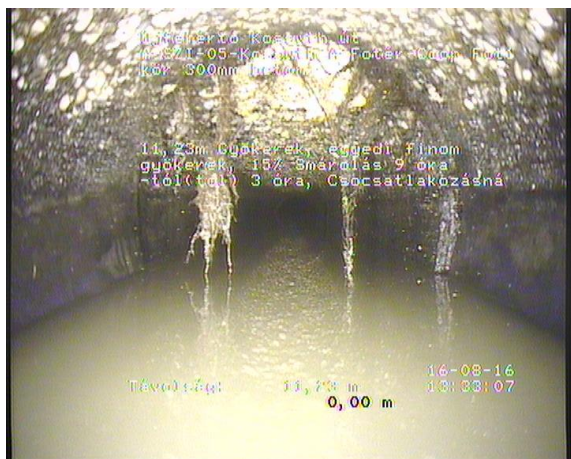
Fotér01_c96e7a06-4674-4ad5-86e4-a75db86e7a4a_20160816_133532_879.jpg, 00:07:36, 11.23
Gyökerek, egyedi finom gyökerek, 15% Smárolás 9 óra -tól(tol) 3 óra, Csocsatlakozásnál

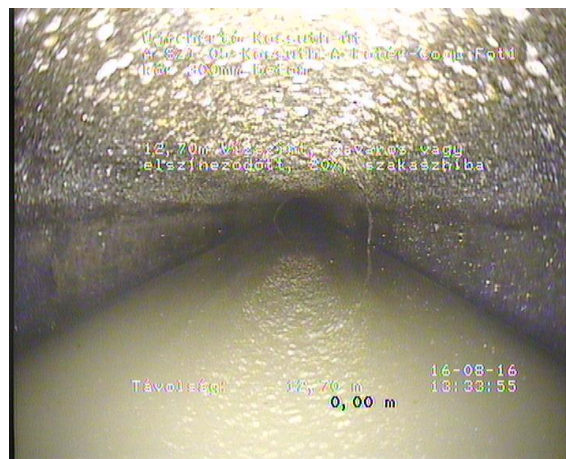
Fotér01_c96e7a06-4674-4ad5-86e4-a75db86e7a4a_20160816_133620_490.jpg, 00:08:09, 12.70
Vízszint, zavaros vagy elszíneződött, 20%, szakaszhiba kezdete #

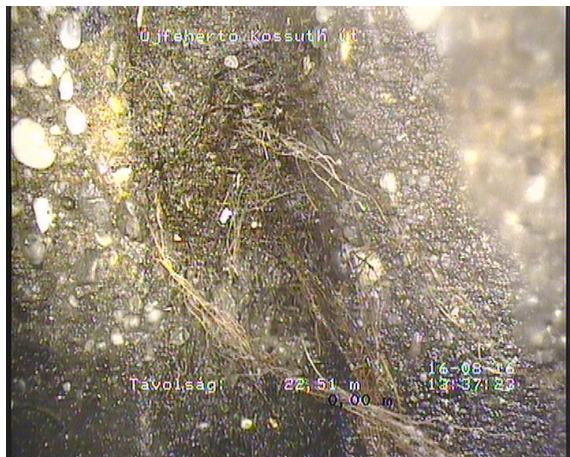
Fotér01_c96e7a06-4674-4ad5-86e4-a75db86e7a4a_20160816_133948_516.jpg, 00:11:16, 22.47
Gyökerek, egyedi finom gyökerek, 5% Smárolás 2 óra, Csocsatlakozásnál

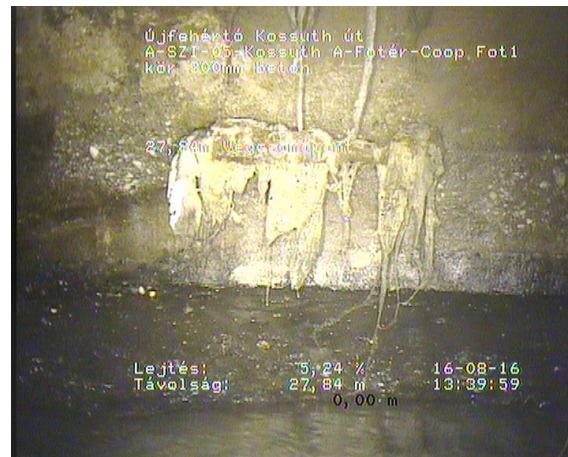
Fotér01_c96e7a06-4674-4ad5-86e4-a75db86e7a4a_20160816_134224_884.jpg, 00:13:44, 27.84
Végcsomópont

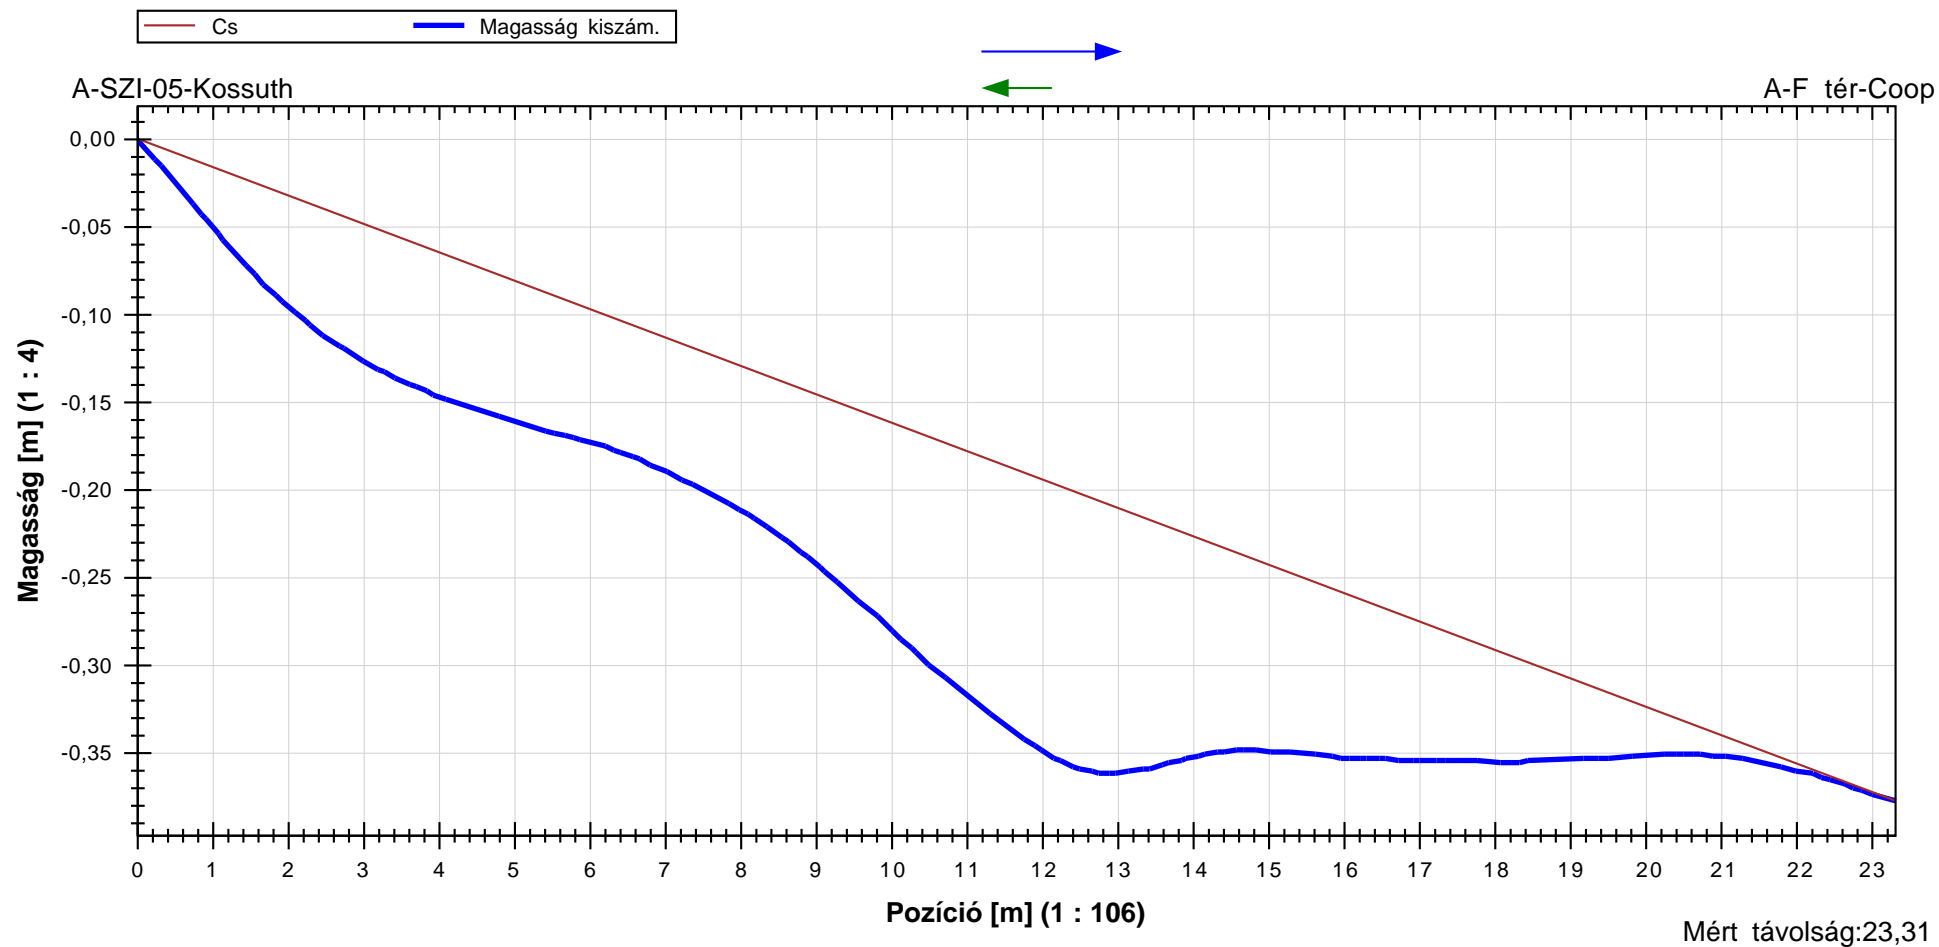
Lejtési görbe - 2016-08-16 - Fotér01

Objektum megnevezése Fotér01	Vizsgálat időpontja (dátum) 2016.08.16.	Vizsgálat ideje (óra) 13:22	Vizsgálatot végző dolgozó neve Hatvani István		Utcanév Kossuth út	Vizsgála iránya 2	Szakasz hossza a cso elejétől, végétől [m] 23,31
Profiltípus kör	Profilmagasság [mm] 300	Profilszélesség [mm] 300	Befolyó csomópontok elnevezése A-SZI-05-Kossuth	Lefolyó csomópontok elnevezése A-Fotér-Coop	Város Újfehértó		Megmérve -1,62
Cso anyaga beton	Kamera KS135	Berendezések (jármű) NHH096	Kezdo magasság 0,00	Végmagasság -0,38			Csovezeték típus Szakasz

Lejtés [%]
