Szakaszvizsgálat - 2016-12-01 - Szent István 7

Vizsgálat időpontja (dátum) 2016.12.01.	Vizsgálat ideje (óra) 14:12	Időjárási viszonyok nincs csapadék	Objektum megnevezése Szent István 7	Nr. 56
Projekt neve ÚjfehértóITV0707	Kamera KS135	Berendezések (jármű) NHH096	Vizsgálatot végző dolgozó neve Virágh Dávid	Feladat száma

Város Újfehértó	Befolyó csomópontok elnevezése A-Szent István-24Hsz	Szokásos egyedi csőhossz [m] 0,00
Utcanév Szent István út	Lefolyó csomópontok elnevezése A-Szent István-33Hsz(vasmusz)	Szakasz hossza a cső elejétől, végétől [m] 29,29
		Vizsgált hosszúság [m] 29,29

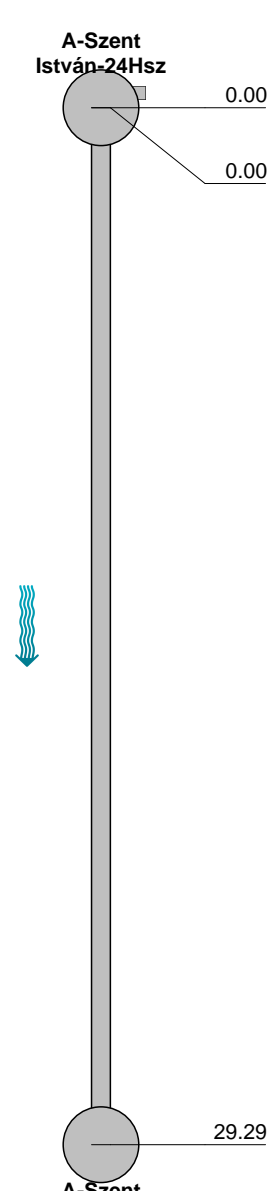
1:214	m+	Kód	Megfigyelés	Frame száma	Fénykép	pontszám

0.00	BCDXP	Kezdo csomópont	00:00:03		
	0.00	BCAAA	Csatlakozás, elágazás - cső egység előre gyártott csatlakozóelemmel, csatlakozás nyitva, 160mm 8 óra	00:00:23		
	29.29	BCEXP	Végcsomópont	00:09:26

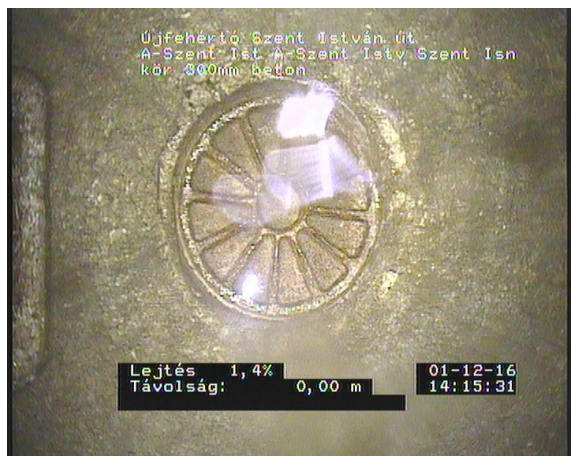
Szent István
7_375e6634-8af5-44e2-bbdd-6bc0526de5fc_20161201_141551_742.jpg, 00:00:03, 0.00
Kezdo csomópont

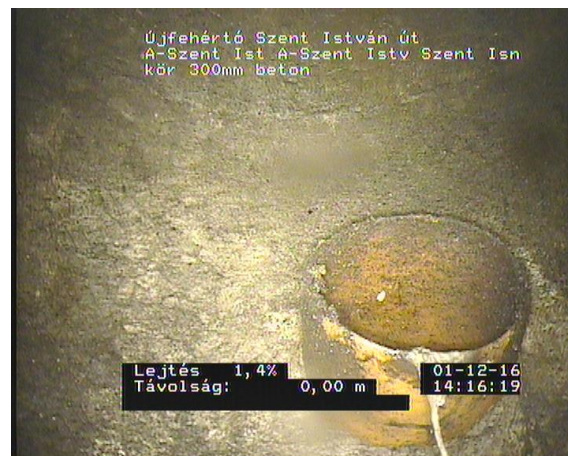
Szent István
7_375e6634-8af5-44e2-bbdd-6bc0526de5fc_20161201_141640_134.jpg, 00:00:23, 0.00
Csatlakozás, elágazás - cso egység előre gyártott csatlakozóelemmel, csatlakozás nyitva, 160mm 8 óra

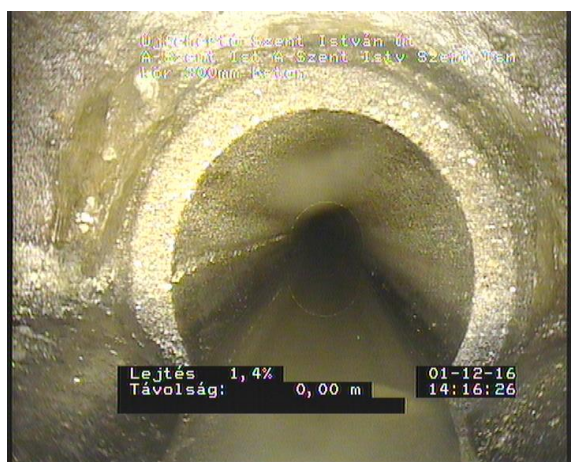
Szent István
7_375e6634-8af5-44e2-bbdd-6bc0526de5fc_20161201_141647_234.jpg, 00:00:23, 0.00
Csatlakozás, elágazás - cso egység előre gyártott csatlakozóelemmel, csatlakozás nyitva, 160mm 8 óra

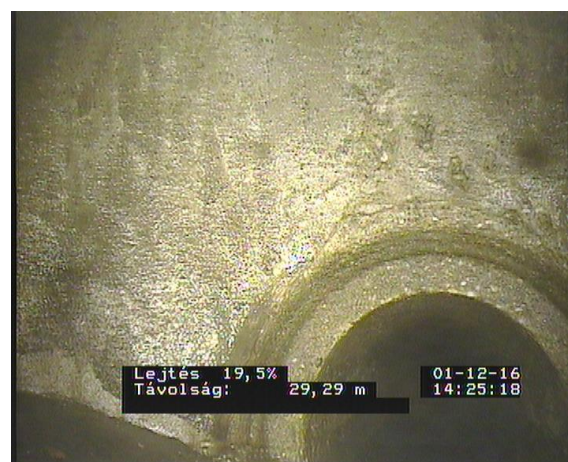
Szent István
7_375e6634-8af5-44e2-bbdd-6bc0526de5fc_20161201_142538_551.jpg, 00:09:26, 29.29
Végcsomópont

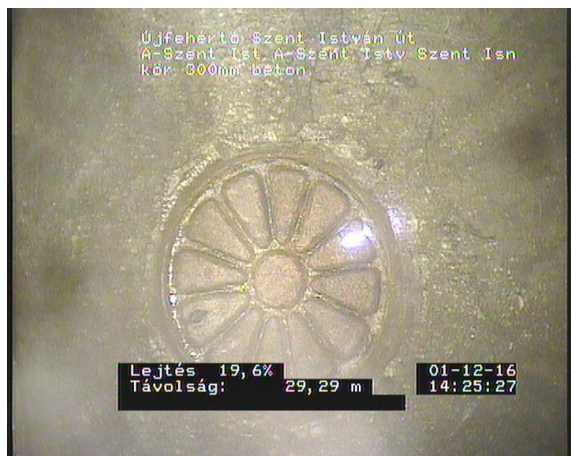
Szent István
 7_375e6634-8af5-44e2-bbdd-6bc0526de5fc_20161201_1425
 47_822.jpg, 00:09:26, 29.29
 Végcsomópont

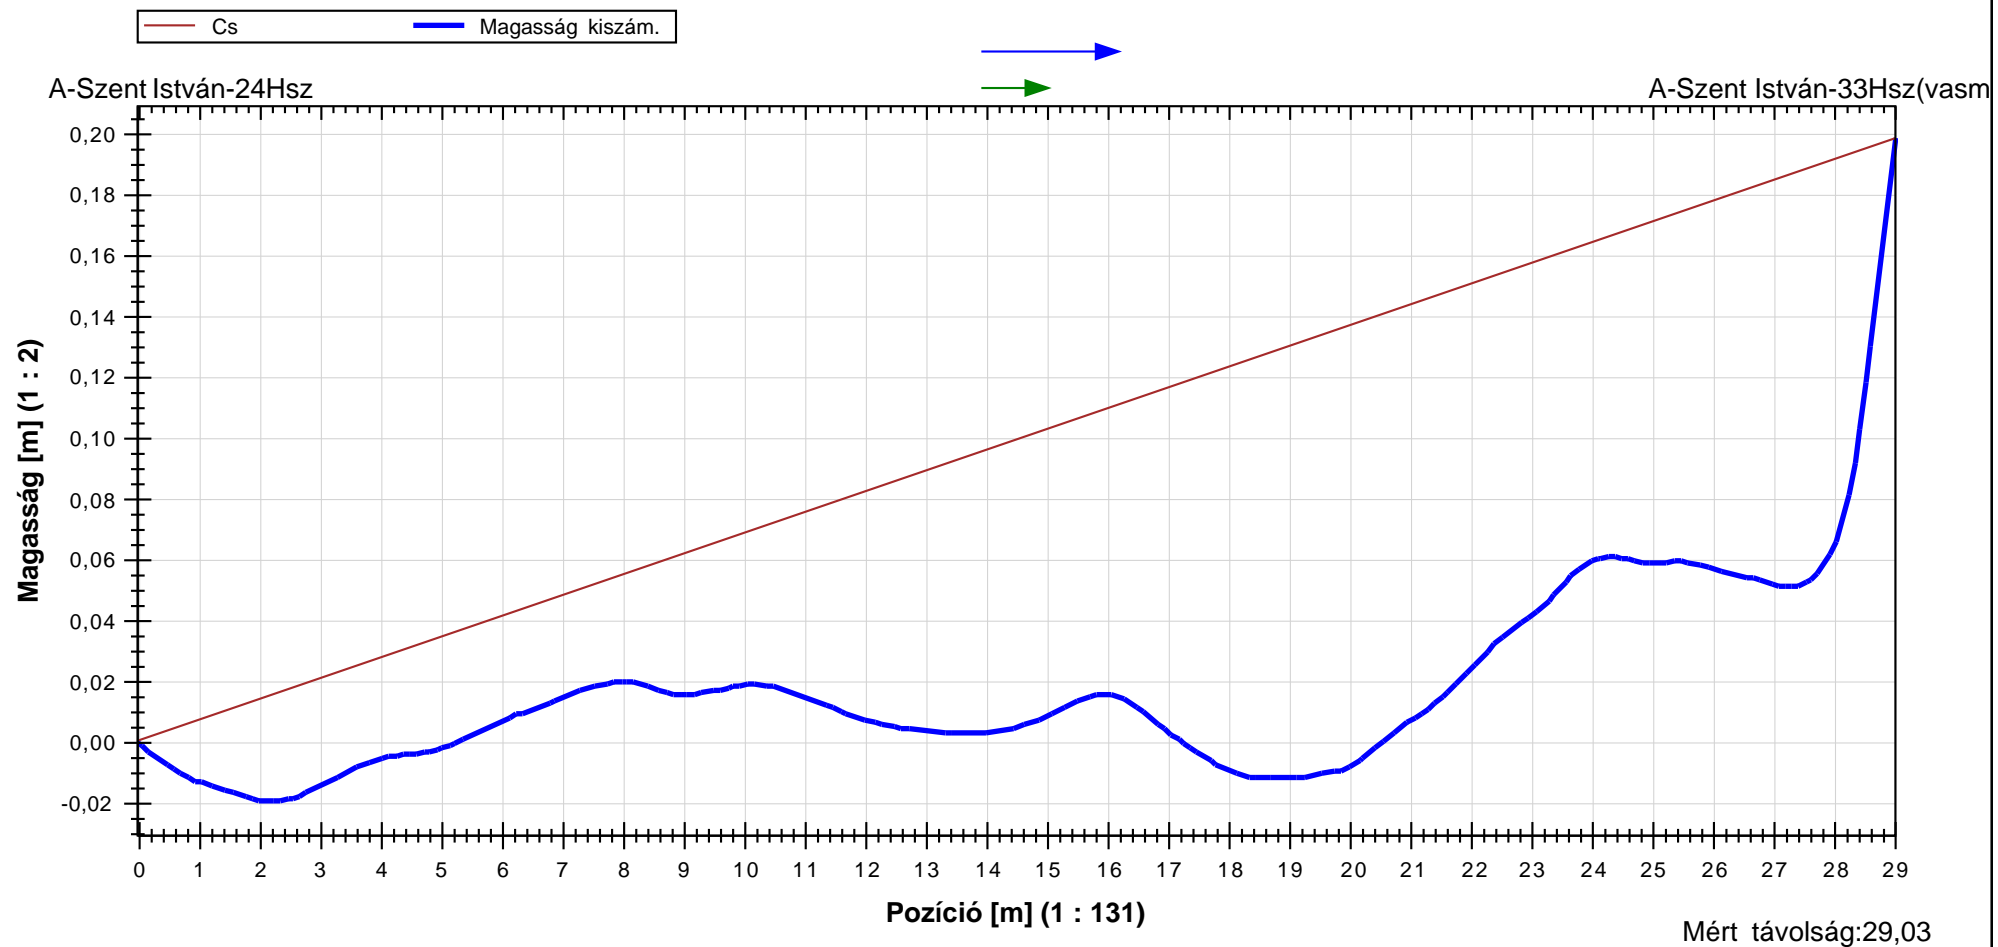
Lejtési görbe - 2016-12-01 - Szent István 7

Objektum megnevezése Szent István 7	Vizsgálat időpontja (dátum) 2016.12.01.	Vizsgálat ideje (óra) 14:12	Vizsgálatot végző dolgozó neve Virágh Dávid		Utcanév Szent István út	Vizsgála iránya 1	Szakasz hossza a cso elejétől, végétől [m] 29,03
Profiltípus kör	Profilmagasság [mm] 300	Profilszélesség [mm] 300	Befolyó csomópontok elnevezése A-Szent István-24Hsz	Lefolyó csomópontok elnevezése A-Szent István-33Hsz(vasmusz.)	Város Újfehértó		Megmérve 0,68
Cso anyaga beton	Kamera KS135	Berendezések (jármű) NHH096	Kezdo magasság 0,00	Végmagasság 0,20			Csovezeték típus Szakasz

Lejtés [%]
