Szakaszvizsgálat - 2016-12-01 - Szent István 6

Vizsgálat időpontja (dátum) 2016.12.01.	Vizsgálat ideje (óra) 14:03	Időjárási viszonyok nincs csapadék	Objektum megnevezése Szent István 6	Nr. 55
Projekt neve ÚjfehértóITV0707	Kamera KS135	Berendezések (jármű) NHH096	Vizsgálatot végző dolgozó neve Virágh Dávid	Feladat száma

Város Újfehértó	Befolyó csomópontok elnevezése A-Szent István-22Hsz	Szokásos egyedi csőhossz [m] 0,00
Utcanév Szent István út	Lefolyó csomópontok elnevezése A-Szent István-24Hsz	Szakasz hossza a cső elejétől, végétől [m] 19,52
		Vizsgált hosszúság [m] 19,52

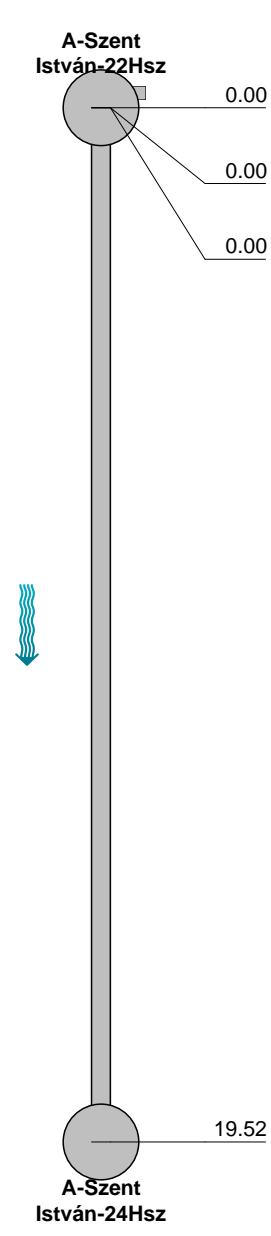
1:143	m+	Kód	Megfigyelés	Frame száma	Fénykép	pontszám

0.00	BCDXP	Kezdo csomópont	00:00:02		
	0.00	BCAAA	Csatlakozás, elágazás - cso egység előre gyártott csatlakozóelemmel, csatlakozás nyitva, 160mm 7 óra	00:00:20		
	0.00	BCAAA	Csatlakozás, elágazás - cso egység előre gyártott csatlakozóelemmel, csatlakozás nyitva, 160mm 9 óra	00:00:25		
	19.52	BCEXP	Végcsomópont	00:05:29

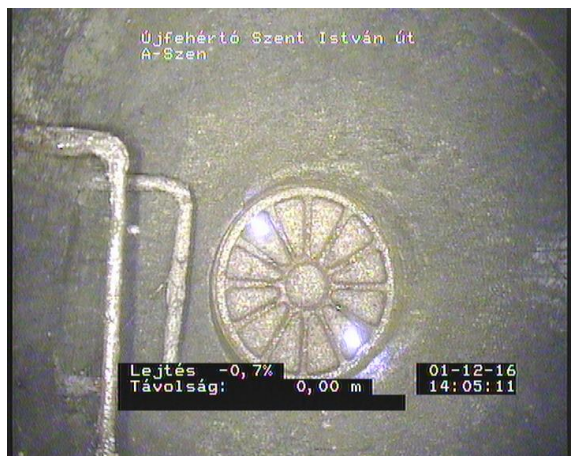
Szent István
6_b8437dc2-d2d9-44a8-971e-0a7a34eb2b21_20161201_140
531_730.jpg, 00:00:02, 0.00
Kezdo csomópont

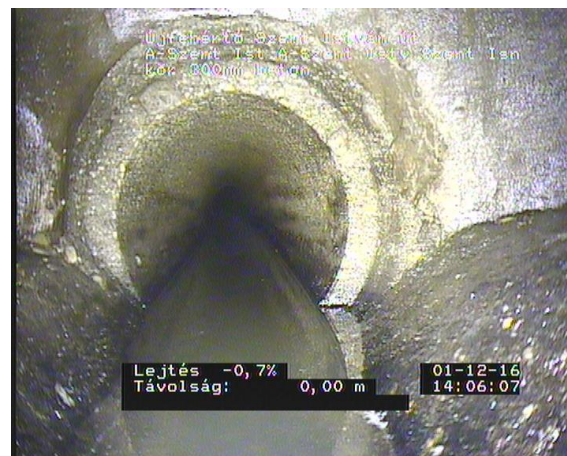
Szent István
6_b8437dc2-d2d9-44a8-971e-0a7a34eb2b21_20161201_140
627_559.jpg, 00:00:02, 0.00
Kezdo csomópont

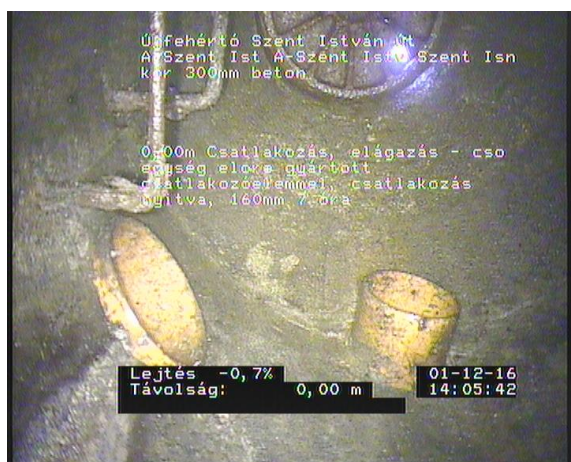
Szent István
6_b8437dc2-d2d9-44a8-971e-0a7a34eb2b21_20161201_140
603_305.jpg, 00:00:20, 0.00
Csatlakozás, elágazás - cso egység előre gyártott csatlakozóelemmel, csatlakozás nyitva, 160mm 7 óra

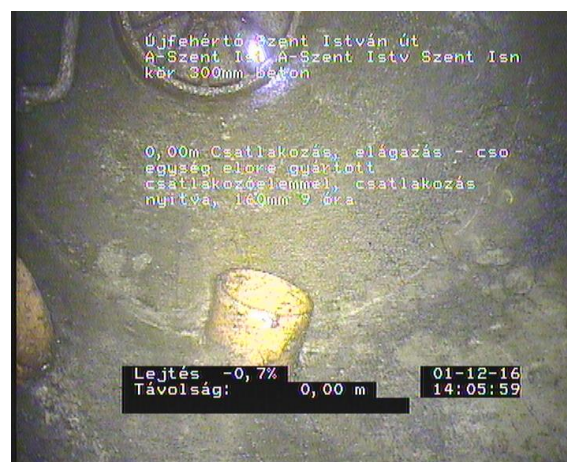
Szent István
6_b8437dc2-d2d9-44a8-971e-0a7a34eb2b21_20161201_140
619_500.jpg, 00:00:25, 0.00
Csatlakozás, elágazás - cso egység előre gyártott csatlakozóelemmel, csatlakozás nyitva, 160mm 9 óra

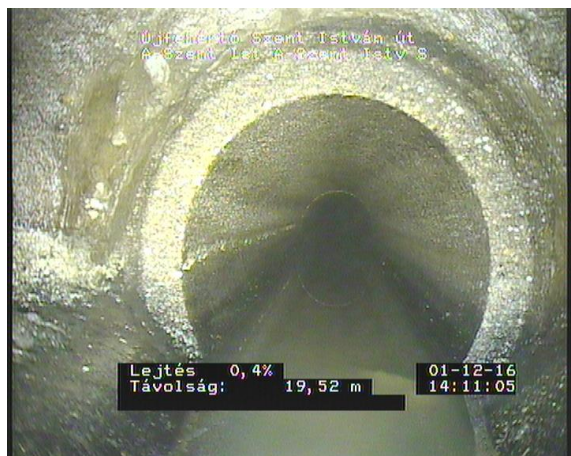
Szent István
6_b8437dc2-d2d9-44a8-971e-0a7a34eb2b21_20161201_141
126_452.jpg, 00:05:29, 19.52
Végcsomópont

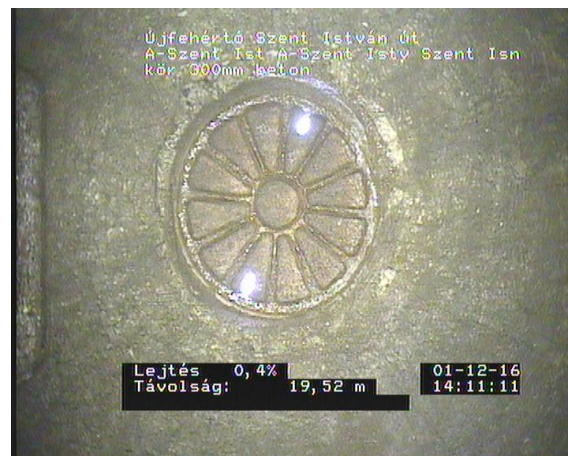
Szent István
6_b8437dc2-d2d9-44a8-971e-0a7a34eb2b21_20161201_141
132_136.jpg, 00:05:29, 19.52
Végcsomópont

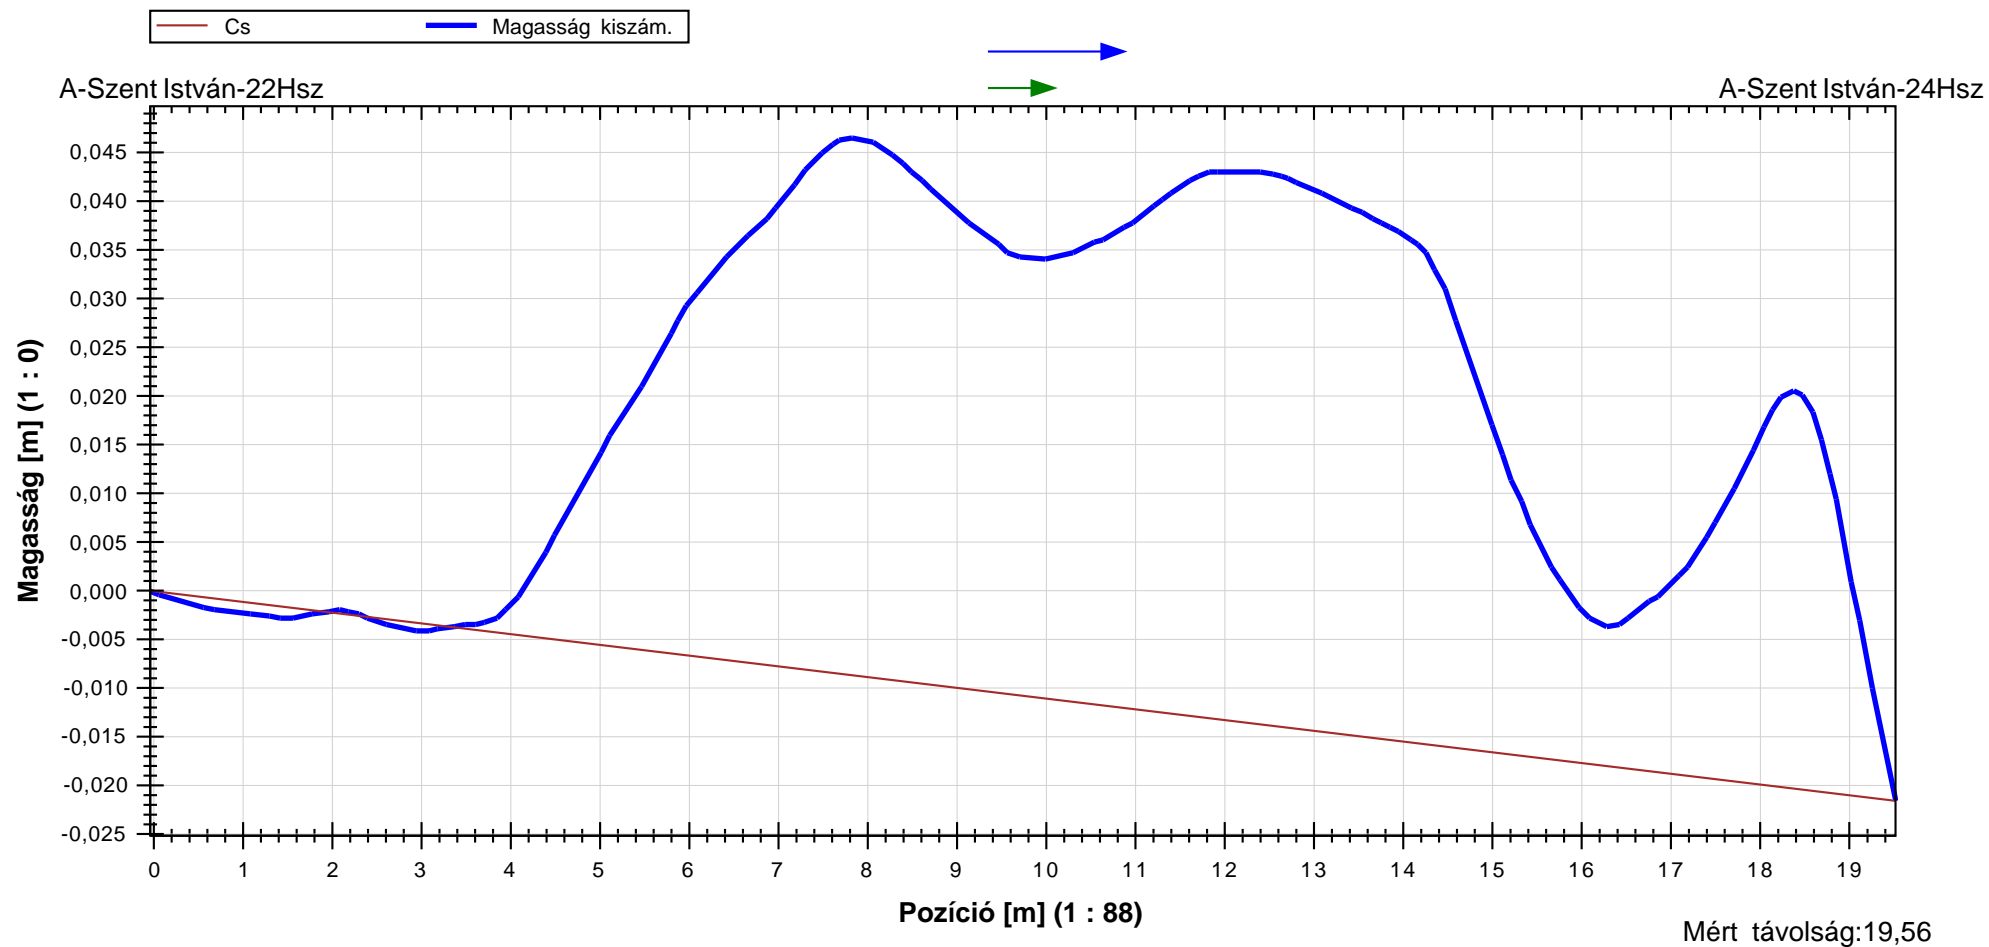
Lejtés [%]

Lejtési görbe - 2016-12-01 - Szent István 6

Objektum megnevezése Szent István 6	Vizsgálat időpontja (dátum) 2016.12.01.	Vizsgálat ideje (óra) 14:03	Vizsgálatot végző dolgozó neve Virágh Dávid		Utcanév Szent István út	Vizsgáló iránya 1	Szakasz hossza a cso elejétől, végétől [m] 19,56
Profiltípus kör	Profilmagasság [mm] 300	Profilszélesség [mm] 300	Befolyó csomópontok elnevezése A-Szent István-22Hsz	Lefolyó csomópontok elnevezése A-Szent István-24Hsz	Város Újfehértó		Megmérve -0,11
Cso anyaga beton	Kamera KS135	Berendezések (jármű) NHH096	Kezdo magasság 0,00	Végmagasság -0,02			Csovezeték típus Szakasz
