Nyírbátor, Radnóti út 1.- 24. sz. aknák közötti csatornaszakasz Csatornavizsgálata

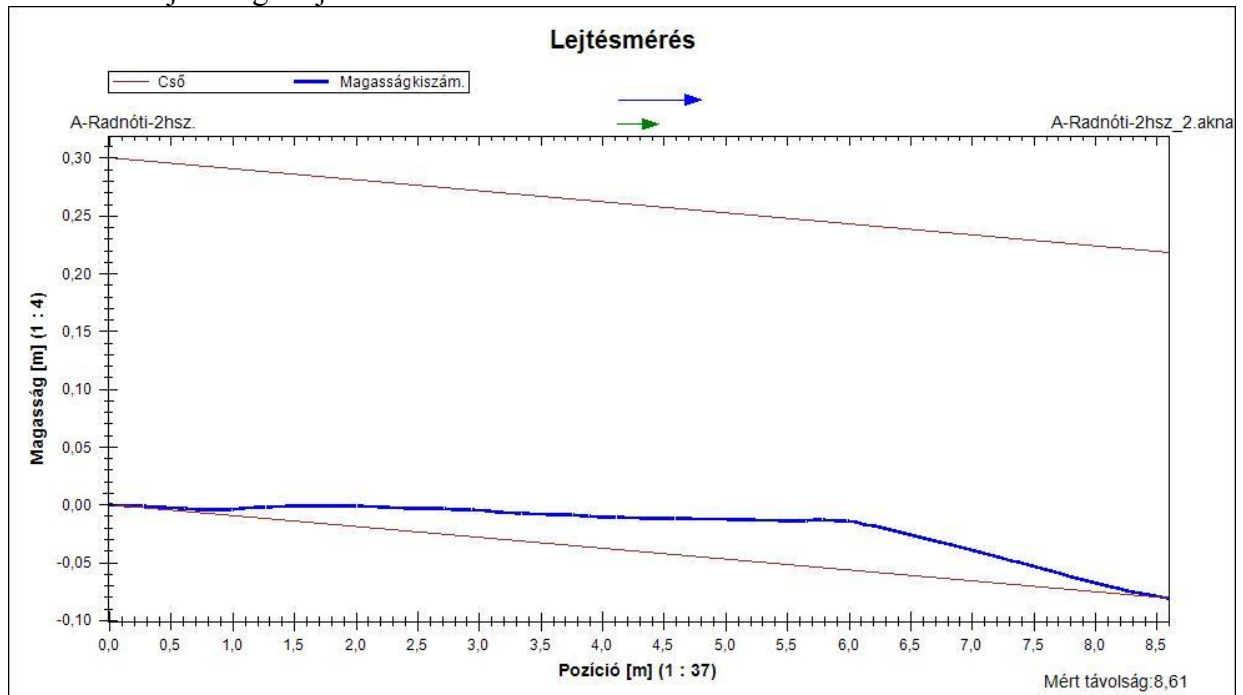
A szakasz lejtésdiagramja

A vezetékszakasza anyaga azbeszcement 2,62 m-nél repedt (hiányos) csőcsatlakozás található, 8,99 m-nél gyökerbenövés tapasztalható. Az cső anyagán kismértékben tapasztalható vékonyodás. A csőcsatlakozásoknál illesztési hibák vannak.

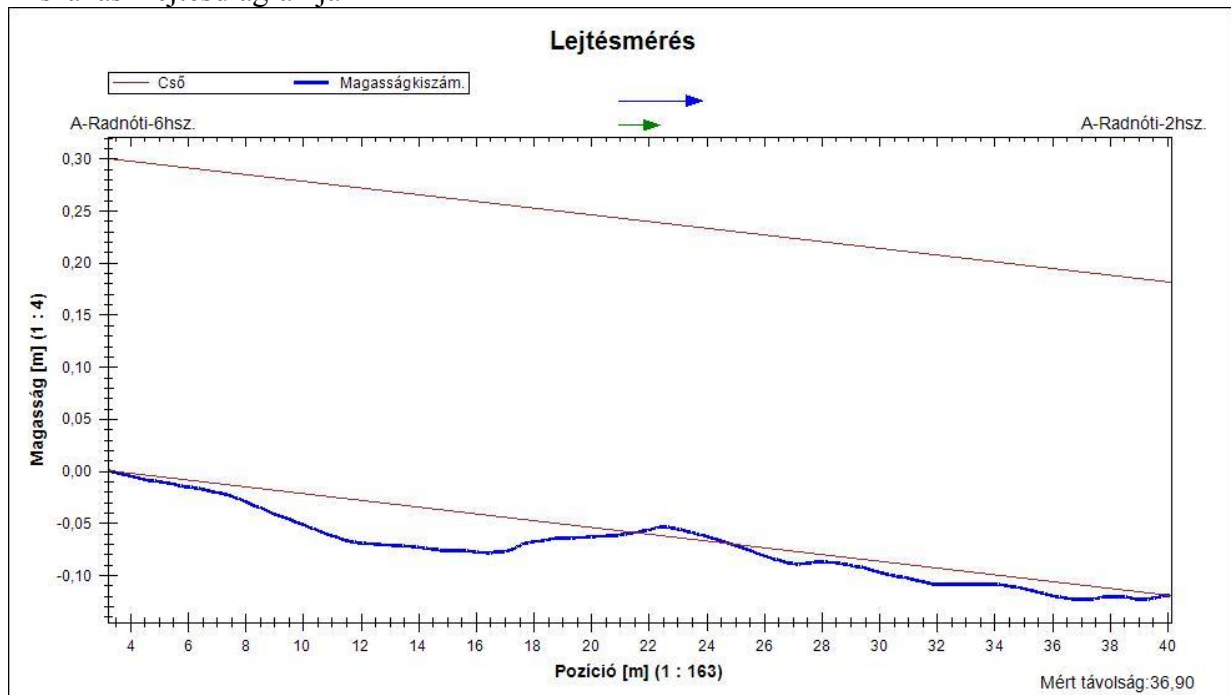
A szakasz lejtésdiagramja

A vezetékszakasz anyaga azbesztcement. Az anyagvastagság kis mértékben vékonyodott. Az illesztések mentén a csőperem repedt, töredezett.

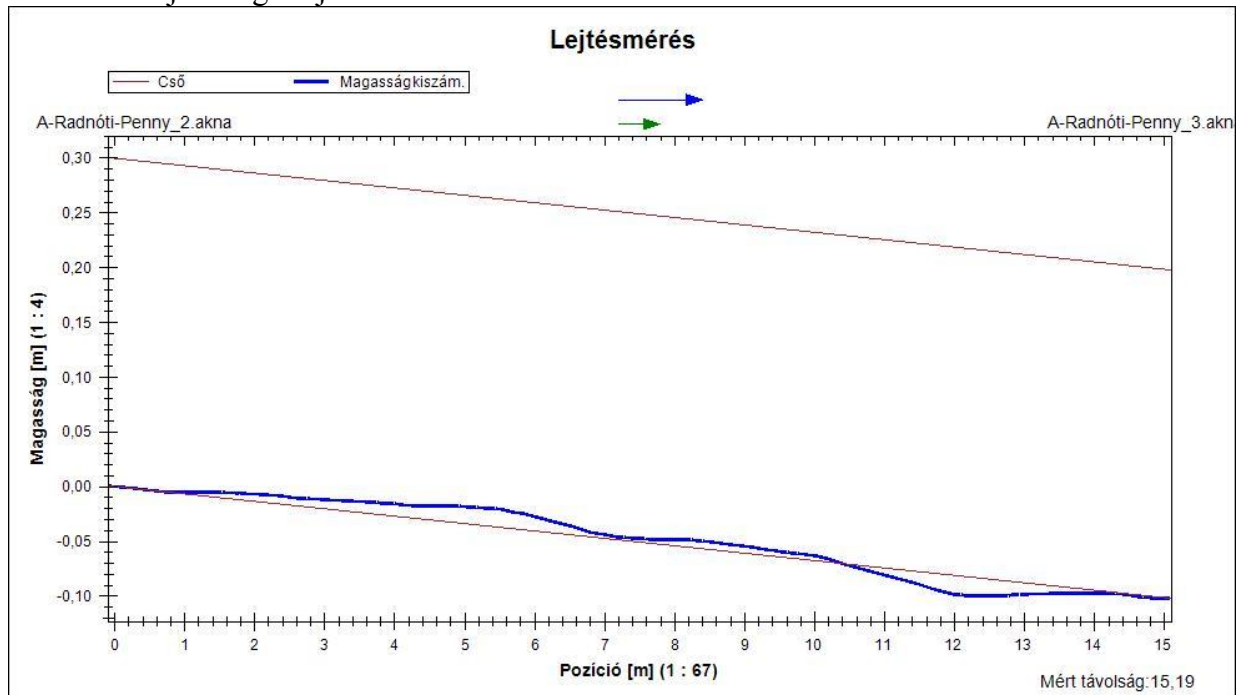
A szakasz lejtésdiagramja

A vezetékszakasz anyaga beton. A beton erősen kikavicsosodott. A csőcsatlakozások mentén repedések találhatóak. 12-13 m között 2 cm-es süllyedés (vízcsák) található.

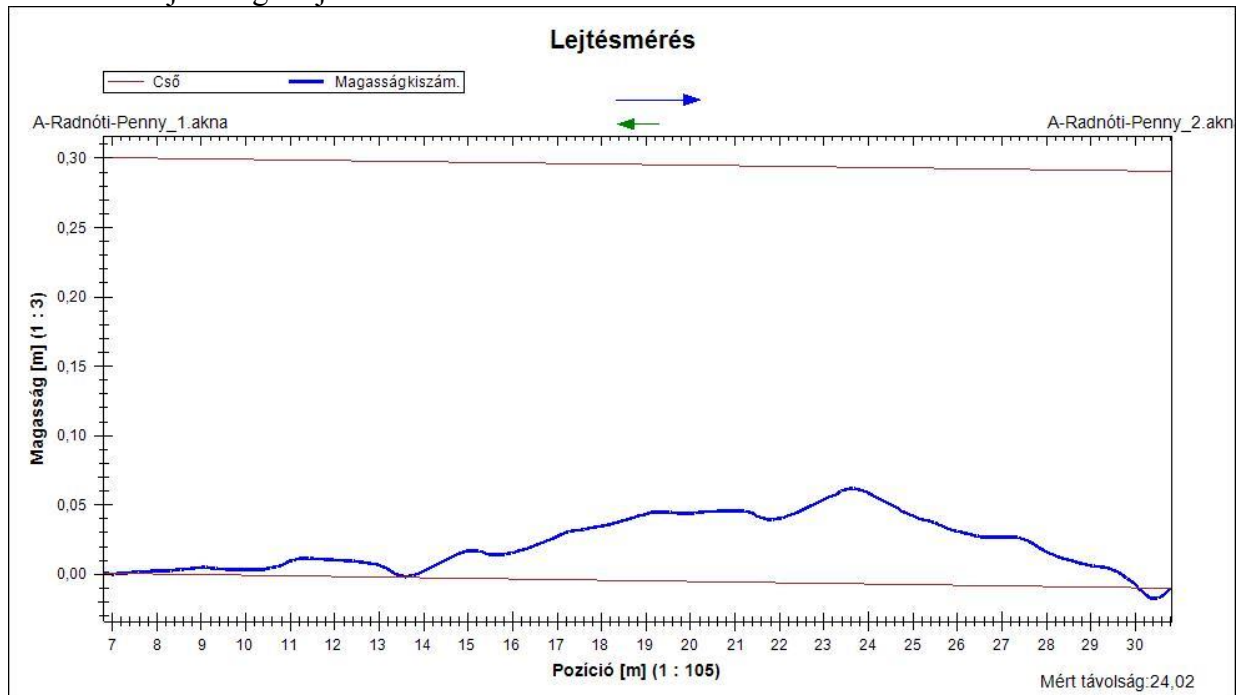
A szakasz lejtésdiagramja

A vezetékszakasz anyaga beton. A beton erősen kikavicsosodott. A csőötés mentén a csőperemek töredezték.

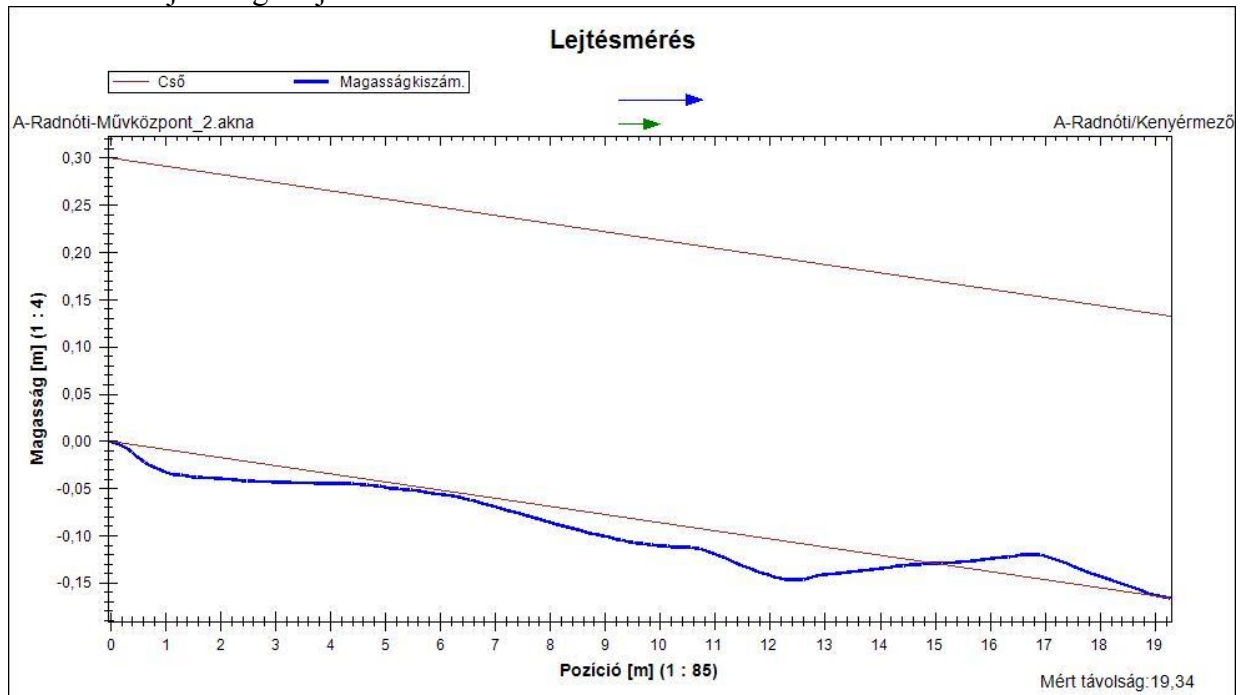
A szakasz lejtésdiagramja

A vezetékszakasz anyaga beton. A beton erősen kikavicsosodott. A csatlakozás mentén a csőperemek töredezték.

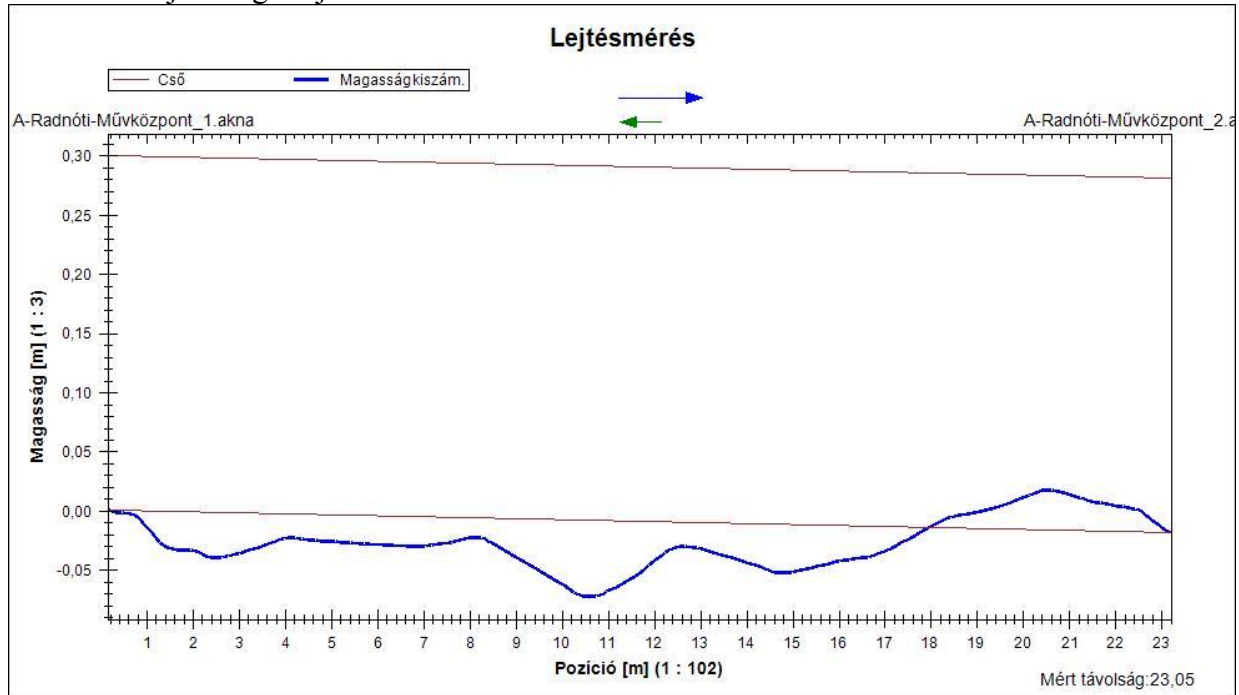
A szakasz lejtésdiagramja

A vezetékszszak anyaga beton. A beton erősen kikavicsosodott. Csatlakozásnál a csőszélek töredeztettek. 9m-12m között 6 cm-es süllyedés (vízsák) található.

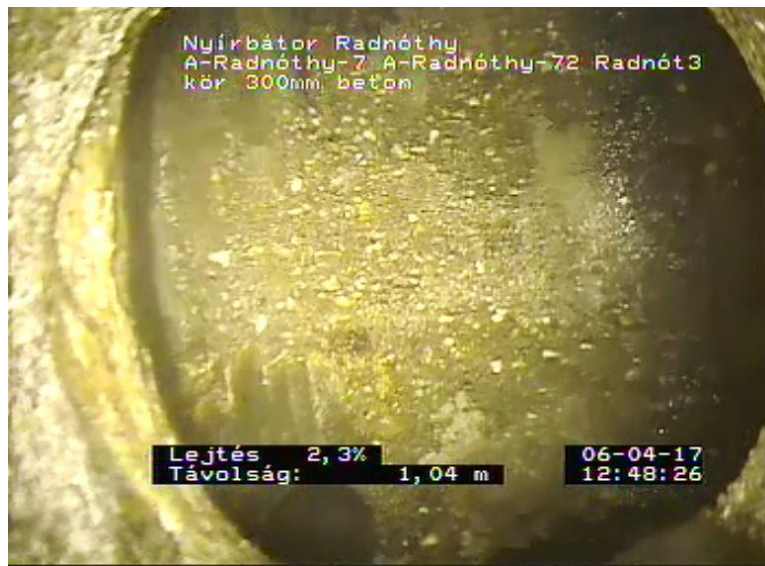
A vezetékszakasz anyaga beton. A beton erősen kikavicsosodott. Csatlakozásnál a csőszélek töredeztettek. A vezetékszakasz bukóaknába érkezik.

Kamerakép bukóaknához érkezte.

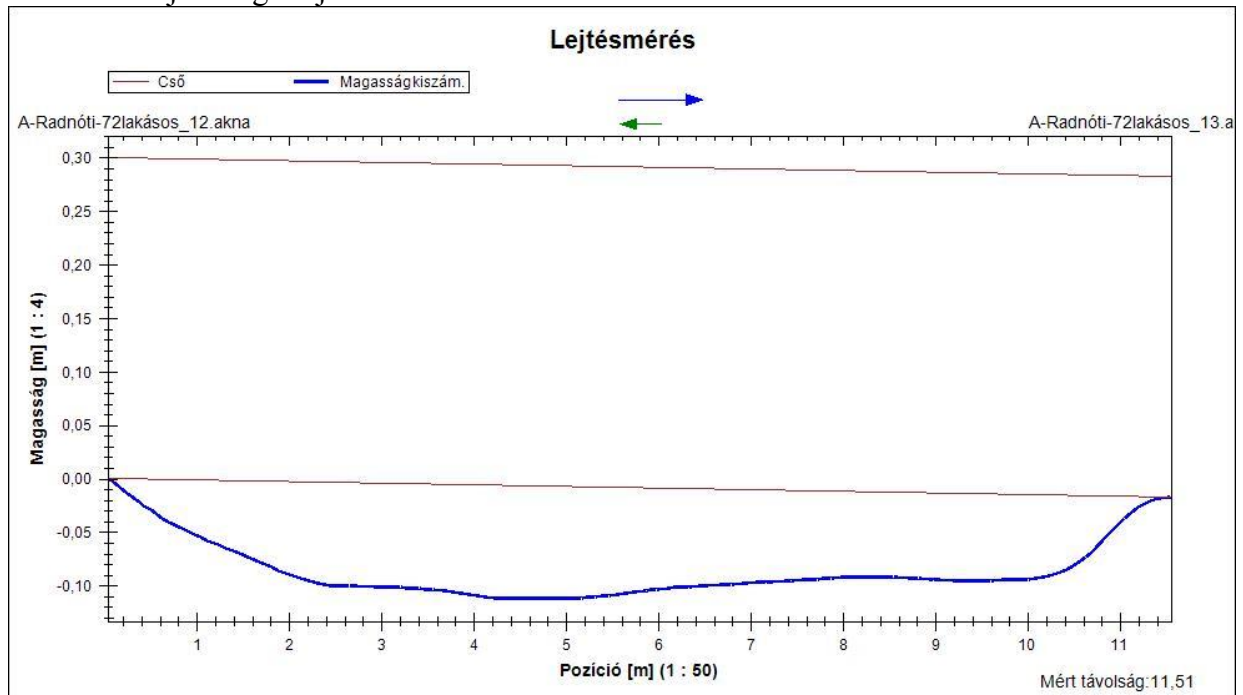
A szakasz lejtésvonalja

A vezetékszakas anyaga beton. A beton erősen kikavicsosodott. Csatlakozásnál a csőszélek töredezettek. 2m-7m között 10 cm-es süllyedés (vízcsák) található.

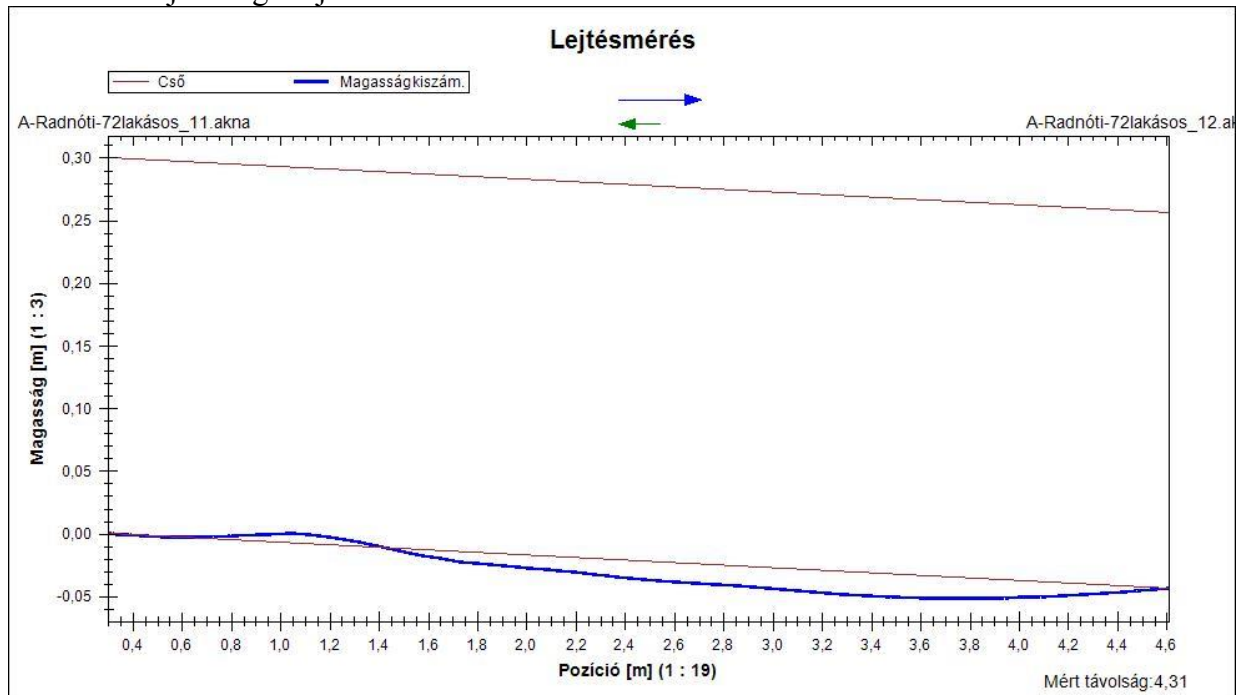
A szakasz lejtésdiagramja

A vezetékszakasz anyaga beton. A beton erősen kikavicsosodott. Csőcsatlakozás mentén a csőszélek töredezték. A vezetékszakasz elleneséses, az esés mértéke 4 cm.

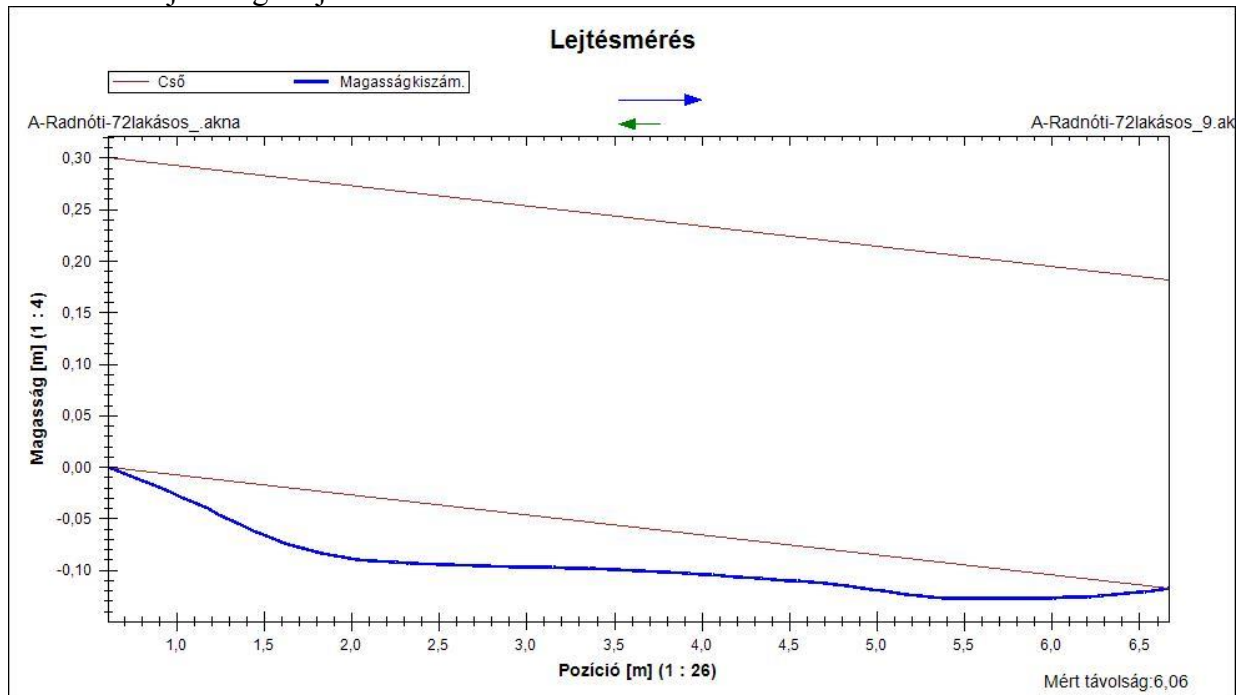
A szakasz lejtésdiagramja

A vezetékszakasz anyaga beton. A beton erősen kikavicsosodott. Csőcsatlakozás mentén a csőszélek töredezték. 4,8m-6,2m között 6cm mély vízszák található.

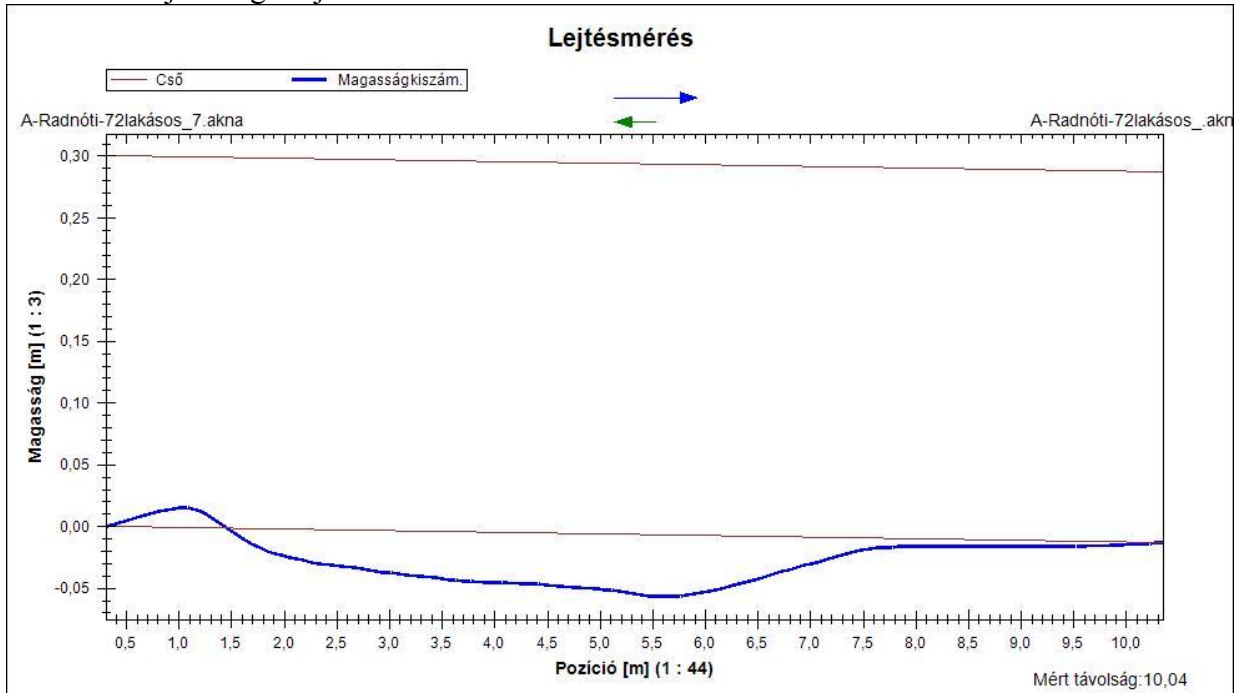
A szakasz lejtésdiagramja

A vezetékszakas anyaga beton. A beton erősen kikavicsosodott. Csőcsatlakozás mentén a csőszélek töredezttek. 7,93 m-nél repedés látható, 4,8 m-5,8 m között 5 cm mély süllyedés (vízszák) van.

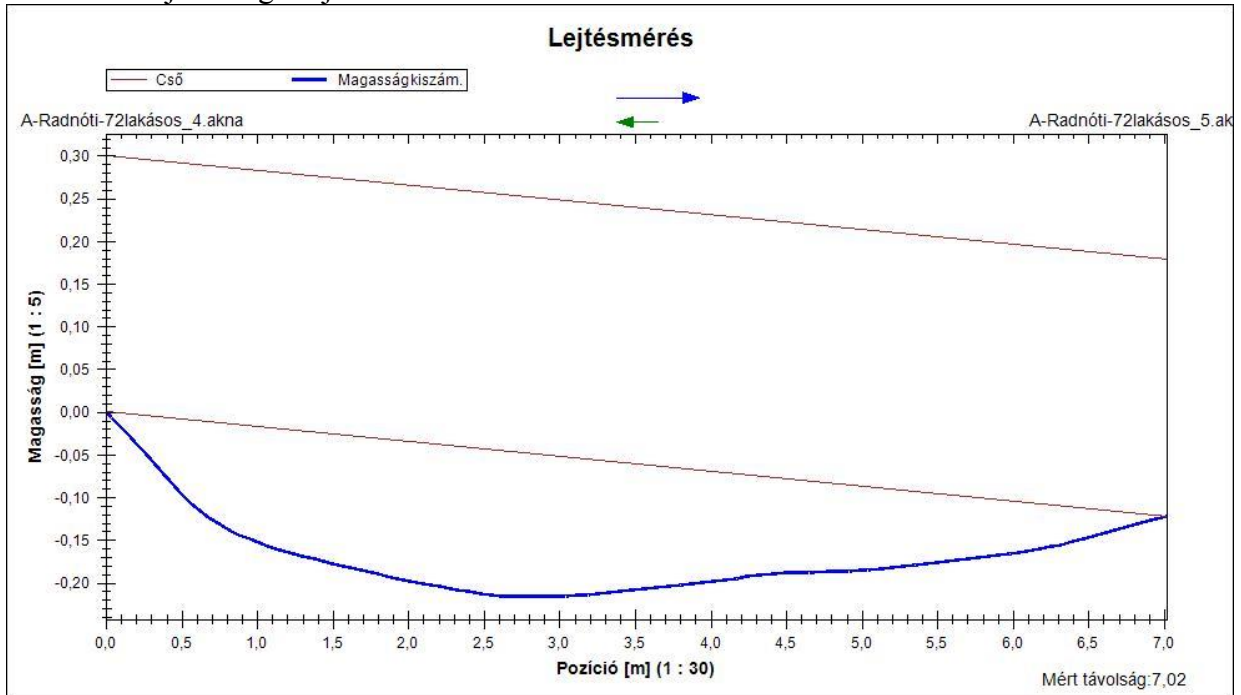
A szakasz lejtés diagramja:

A vezetékszakas anyaga beton. A beton erősen kikavicsosodott. Csőcsatlakozás mentén a csőszélek töredezttek. 5,5 m-7 m között 8 cm mély süllyedés (vízsák) van.

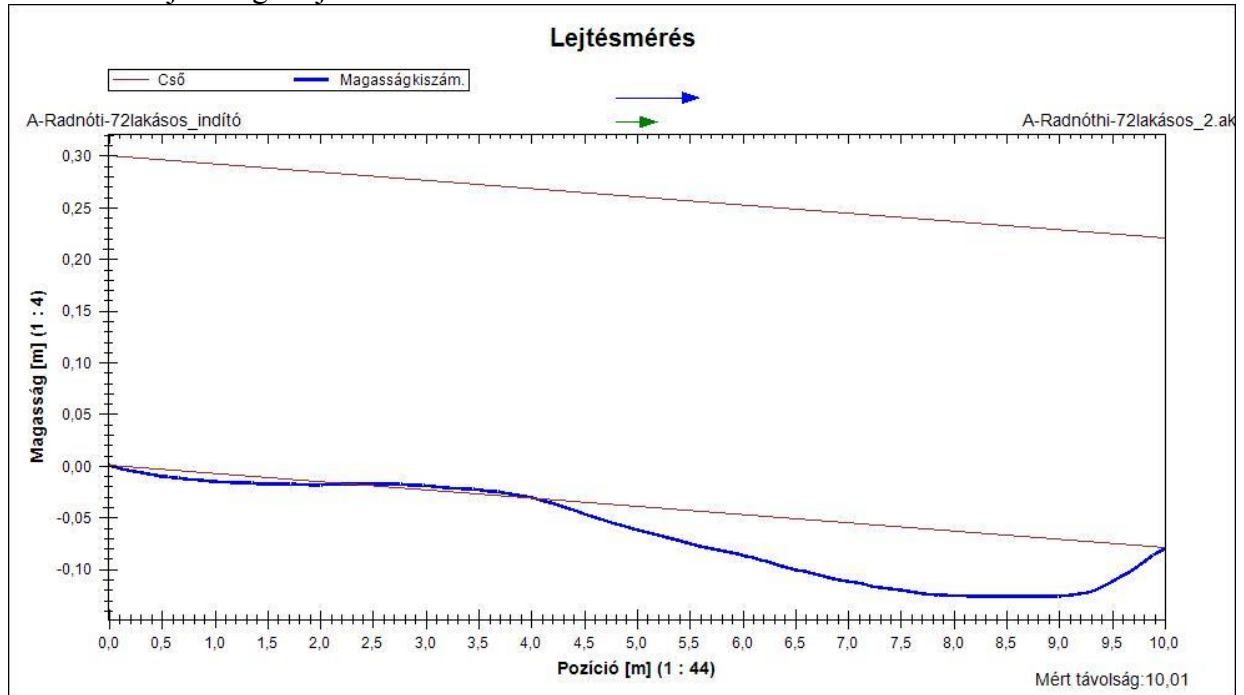
A szakasz lejtésdiagramja

A vezetékszakas az anyaga beton. A beton erősen kikavicsosodott. Csőcsatlakozás mentén a csőszélek töredezték. 3,5 m-nél repedt csatlakozás található. 4-10 méter között 7 cm mély süllyedés (vízszák) található.
