Újfehértó csatornarekonstrukció 2018

Feltárás nélküli csatornabélelés: 141fm
Feltárással csatornarekonstrukció: 28fm.

Kamerás felvételek:

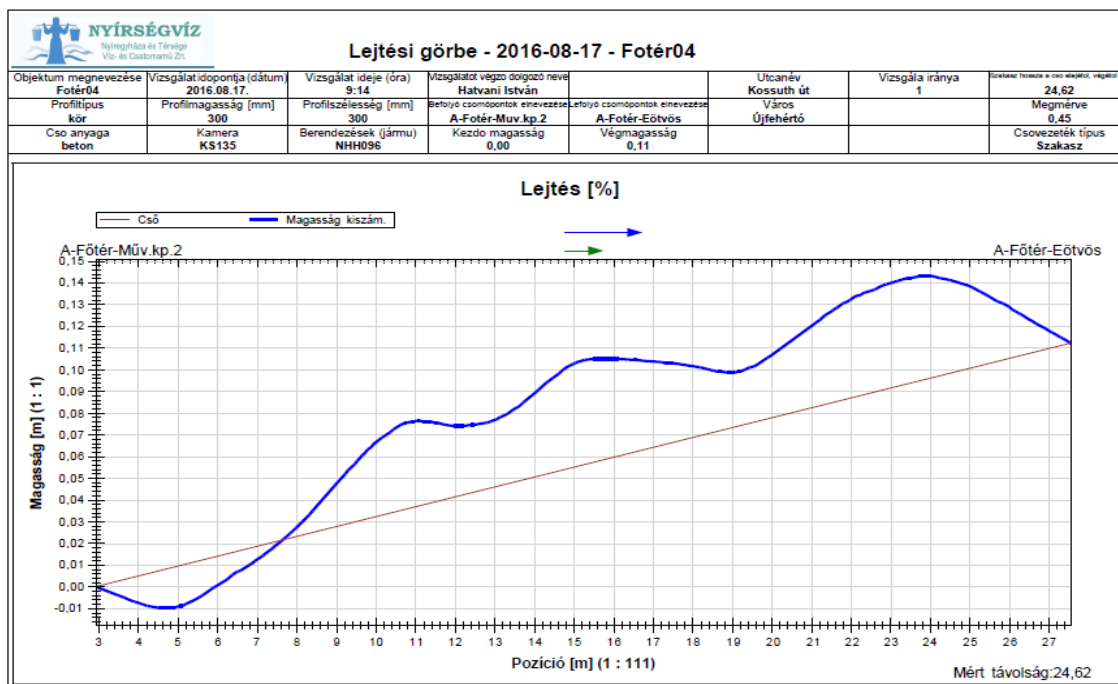
Az aknaköz lejtés diagrammja:

Az aknaköz állapota rossz. A toldások töredezték hiányosak. Az aknaköz hossza 27,56 méter. 7,3méternél, 15méternél, 17méternél a gumigyűrűk belőgnak.

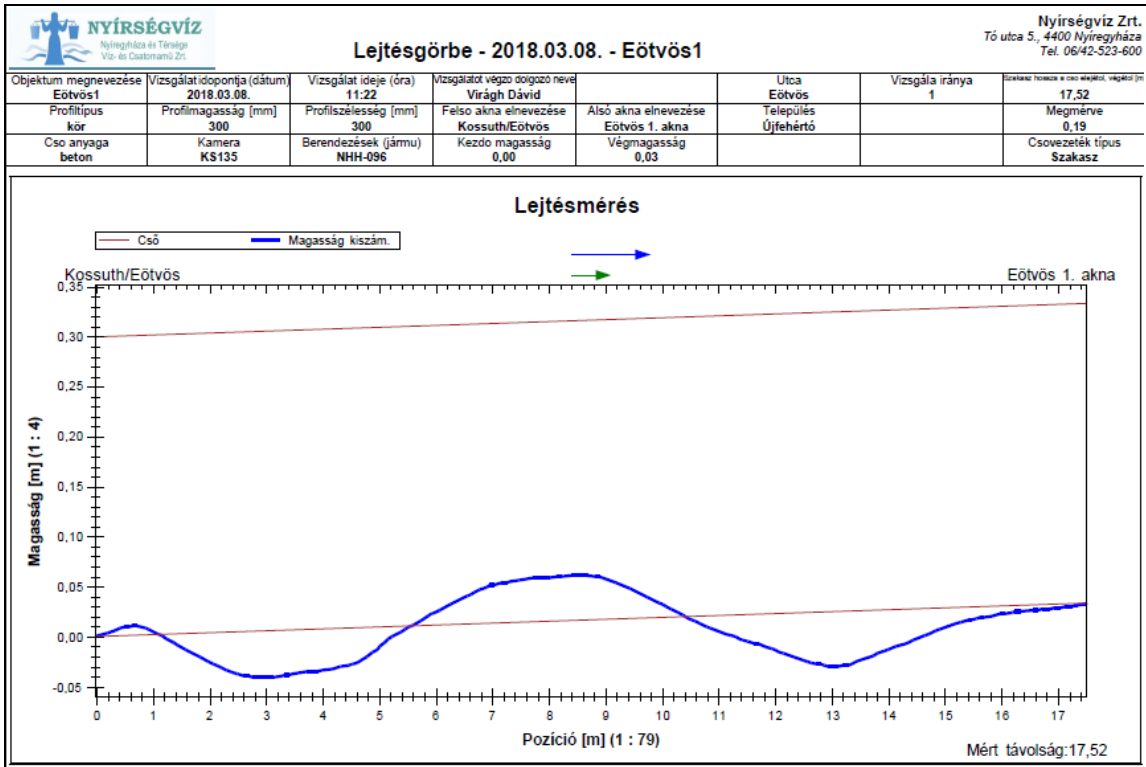
Az aknaköz lejtés diagrammja:

A csatornán kikavicsolódás és a toldásoknál gumigyűrű belógás látható. Az aknaköz hossza 20,02 méter

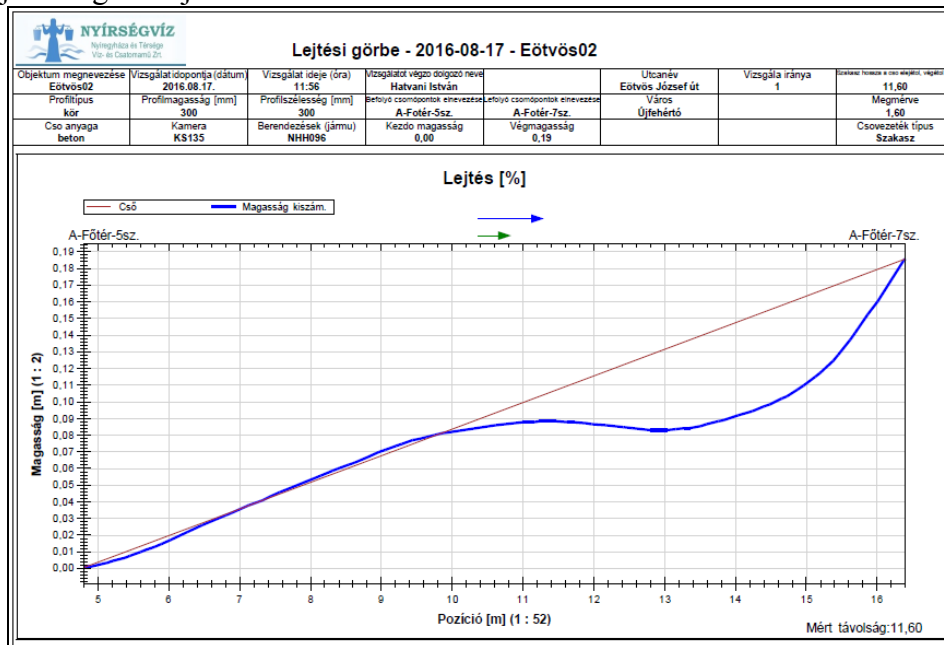
A szakasz lejtés diagrammja:

A csatornán erős kikavicsolódás látható. Az aknaköz hossza 19,43 méter.

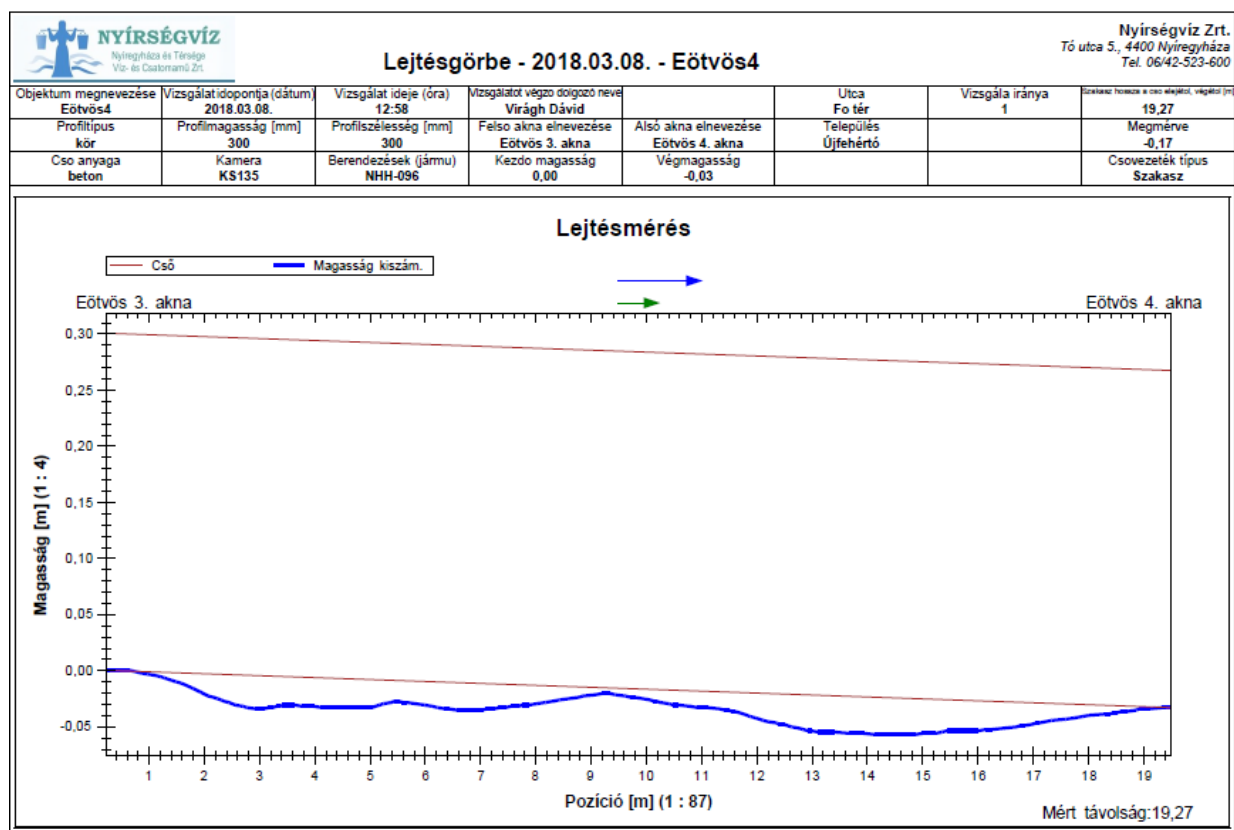
Az aknaköz lejtés diagrammja:

Az aknaköz hossza 21,78 méter. 18,7 méternél kismértékű iránytörés látható. A csatornaszakasz elleneséses, erős kikavicsolódás látható.

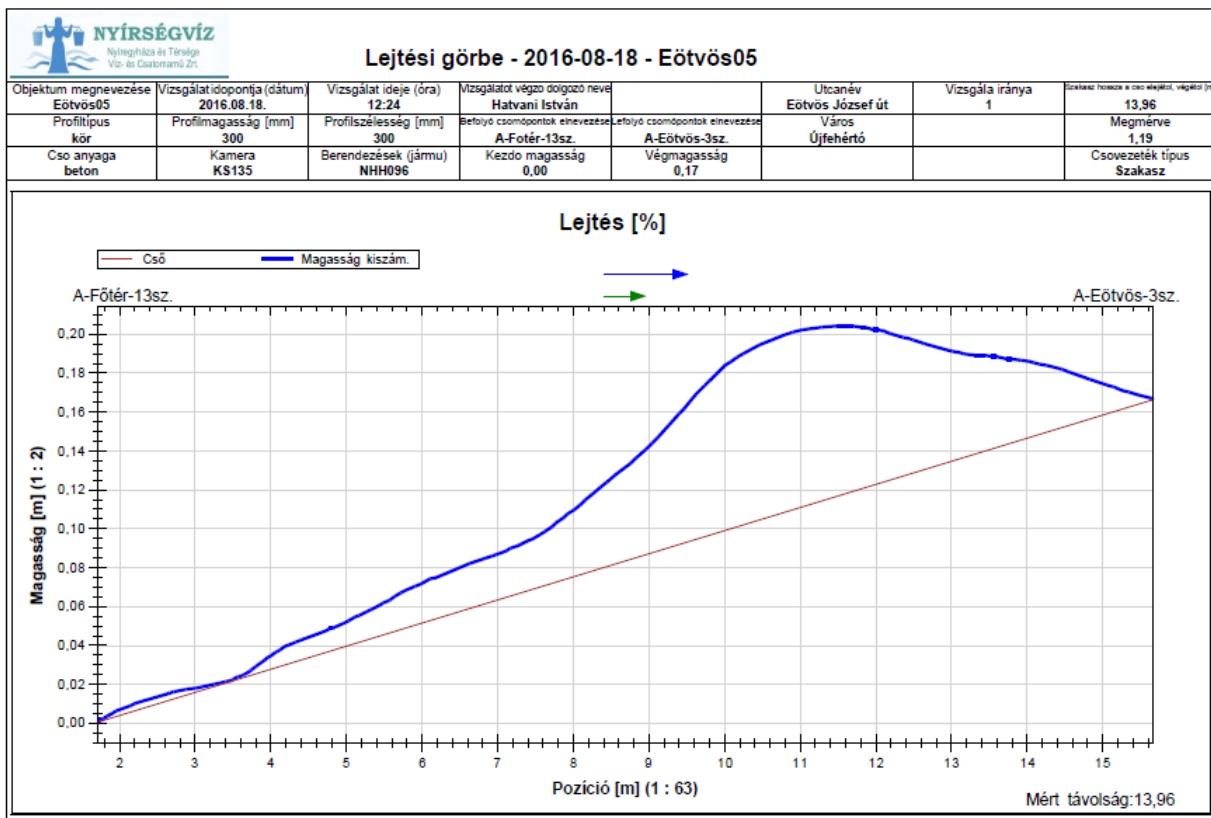
Az aknaköz lejtés diagrammja:

Az aknaköz hossza 21,34 méter. Erős kikavicsolódás látható. 16,08 méternél kirakódott anyag miatt a kamera tovább nem tudott felvételt készíteni. 10,4 métertől erős kikavicsolódás.
