## kameravizsgálati jegyzőkönyv

helyiség: Demecser	terv nr.1:	hossza csatorn.: 35.34 m
utca: Gábor Á. u. 2 sz.	csatorna nr.:	-tól: 1
fekvés: utca	videószalag: 102	-ig: 3

Demecester, Gábor Á. u. 2 sz., beton, hossza: 2m, ná 300 mm, hossza csatorn.: 35.34 m

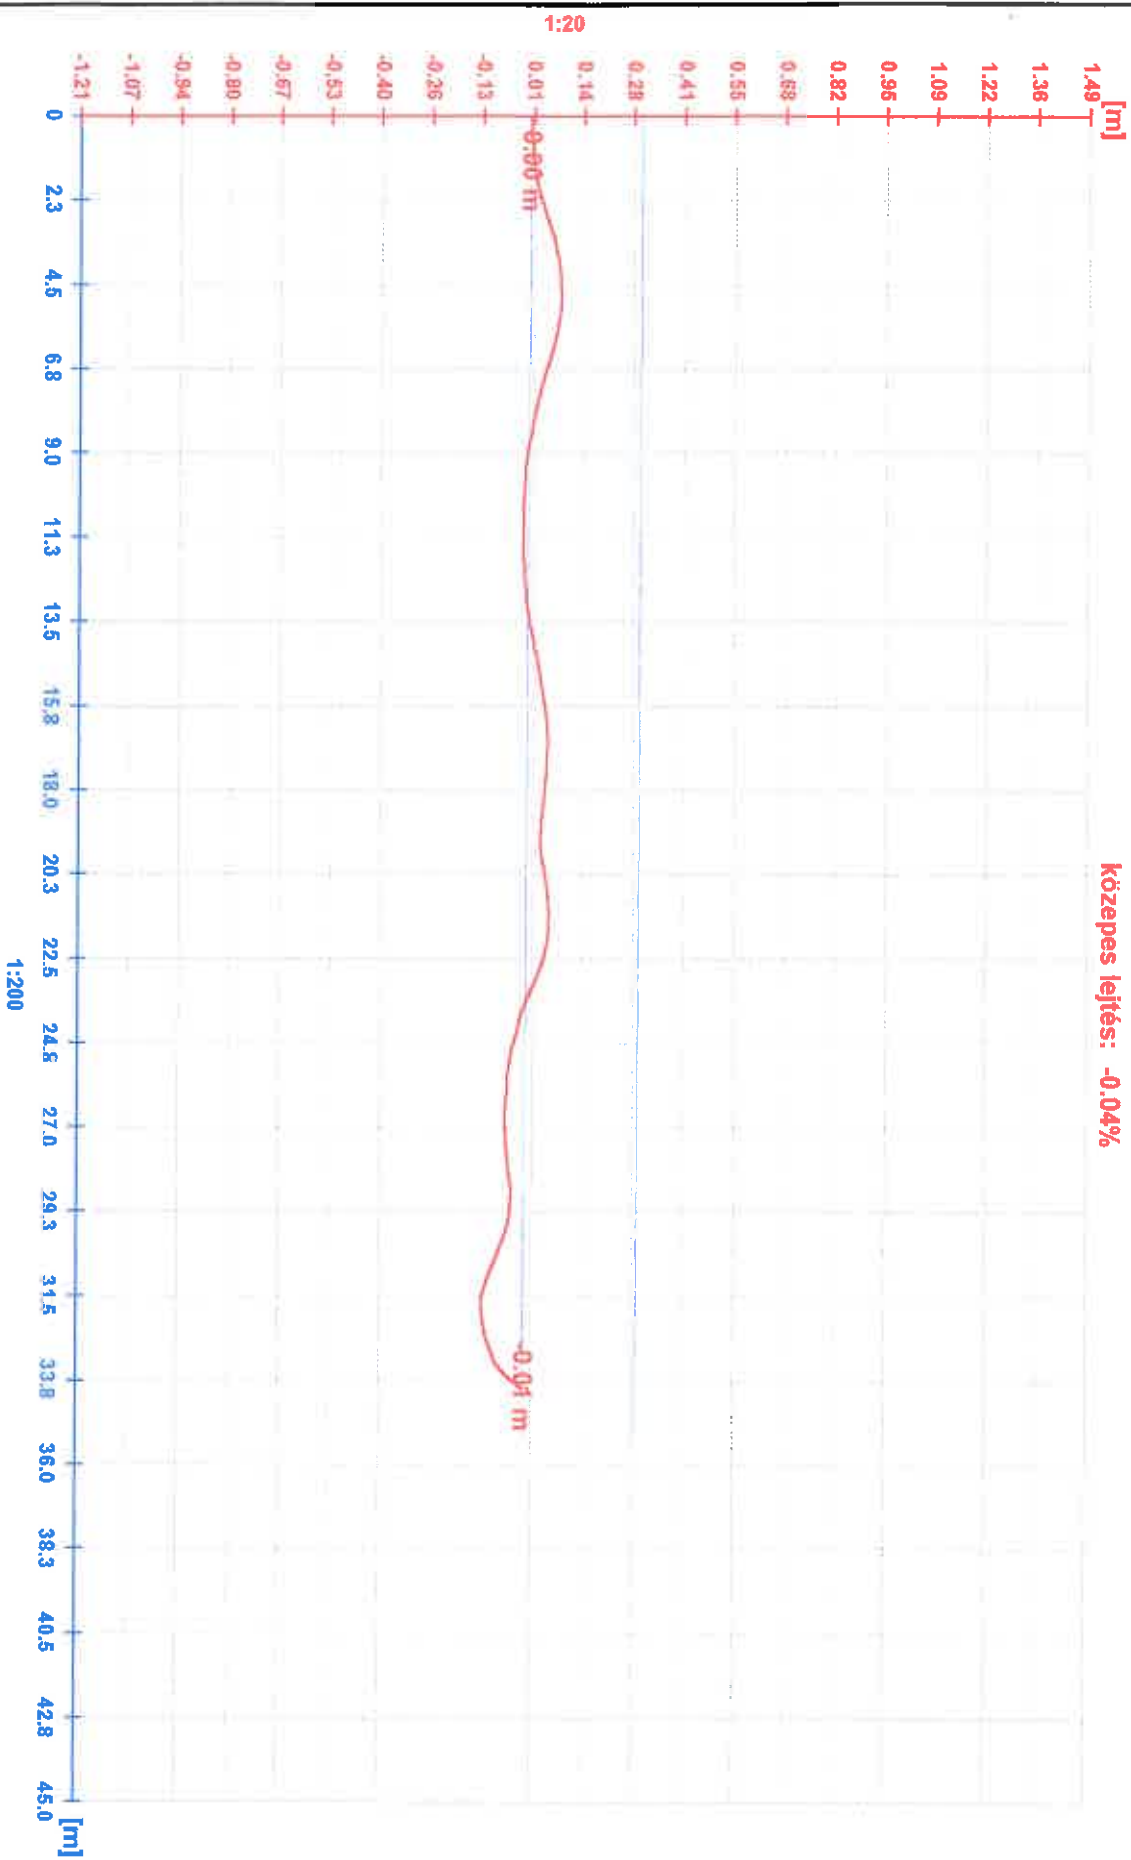
becsatlakozás, 03 óra

szilárd lerakódás, kisebb, tól 05 íg 07 óra

erős kimaródás, tól 10 íg 02 óra

szilárd lerakódás, kisebb, tól 04 íg 08 óra

kisebb repedés, radiális, tól 12 íg 12 óra

becsatlakozás, 09 óra

erős kimaródás, tól 09 íg 03 óra

toldat erősen repedt, tól 04 íg 08 óra

becsatlakozás, 08 óra

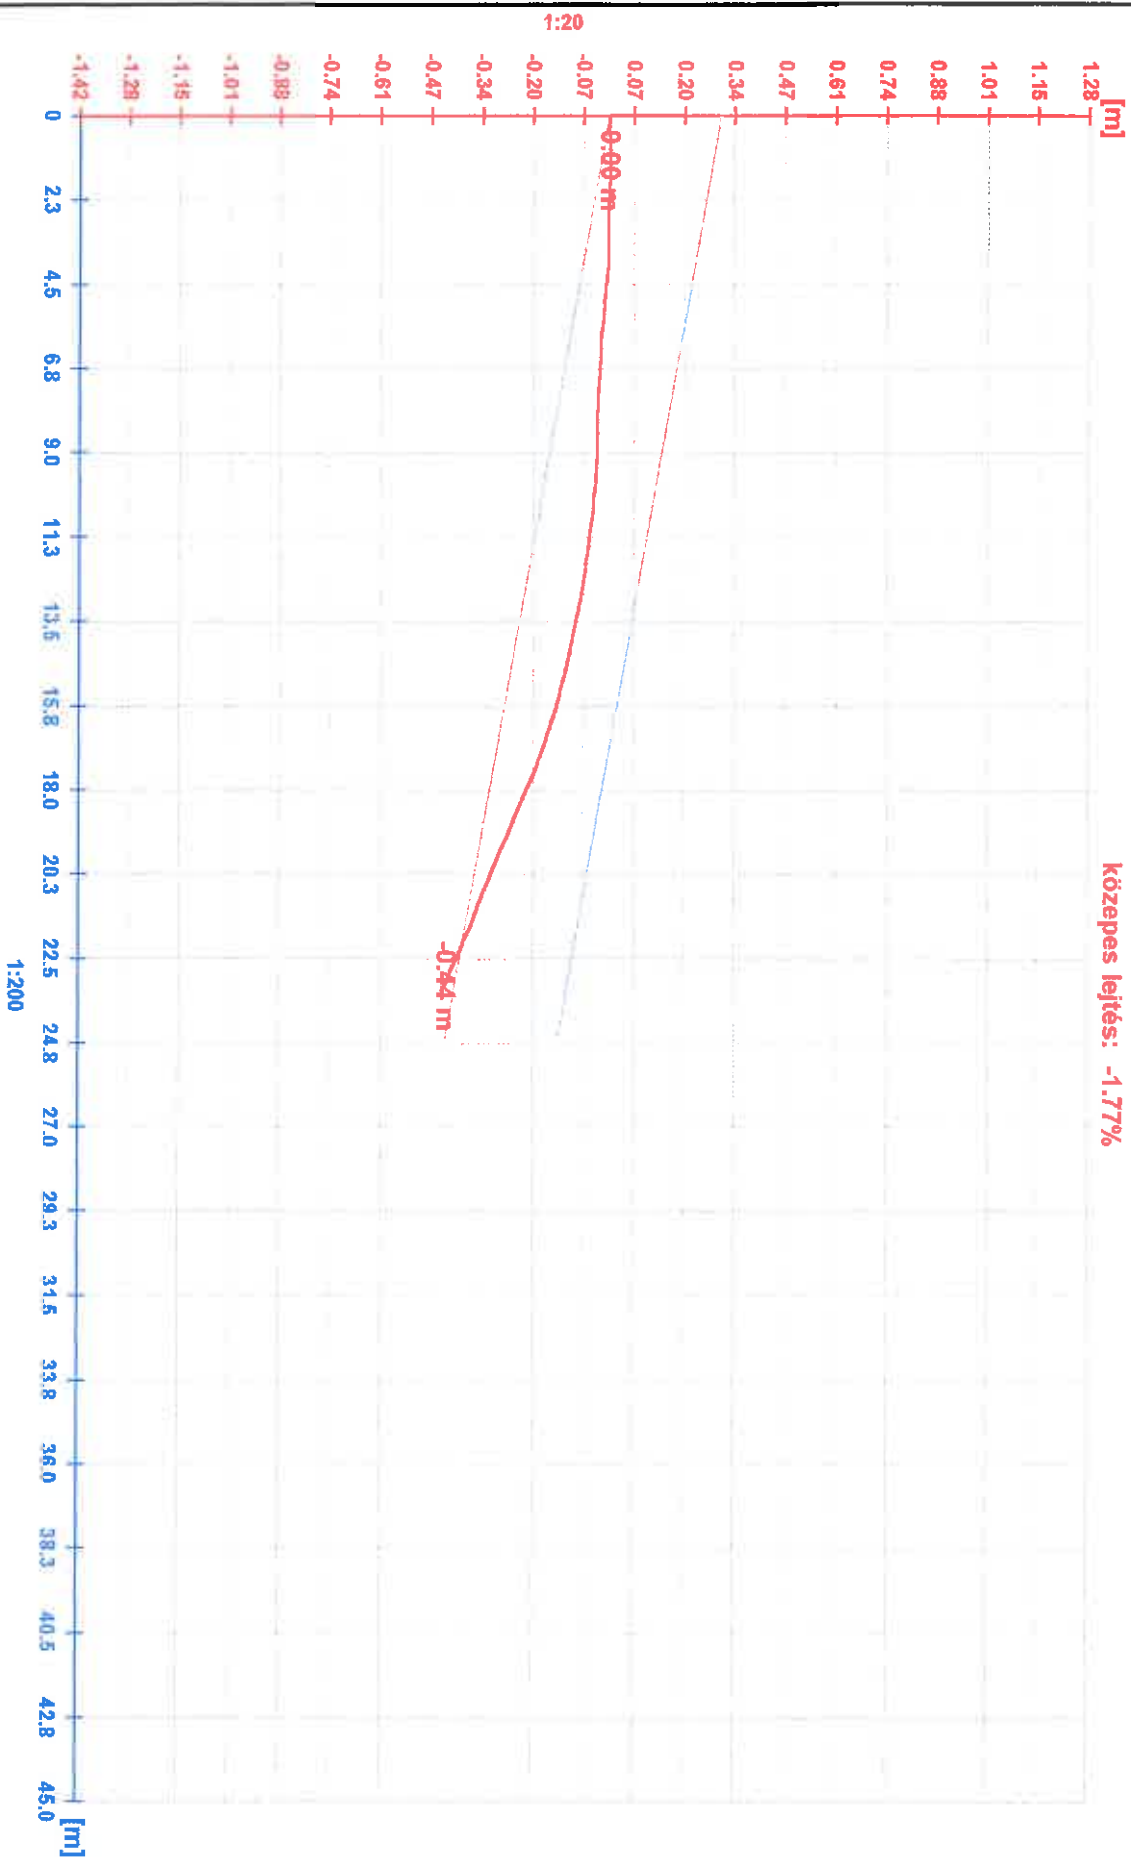
becsatlakozás, 08 óra

**erős kimaródás, től 09 ig 03 óra**

**tömitőgyűrű erősen belóg, től 01 ig 03 óra**

**tömitőgyűrű erősen belóg, től 02 ig 03 óra**

**tömitőgyűrű erősen belóg, től 12 ig 12 óra**

**tömitőgyűrű erősen belóg, től 09 ig 11 óra**

**lyuk, től 02 ig 04 óra**

**toldal lyukas, től 02 ig 04 óra**

**lyuk, től 07 ig 05 óra**

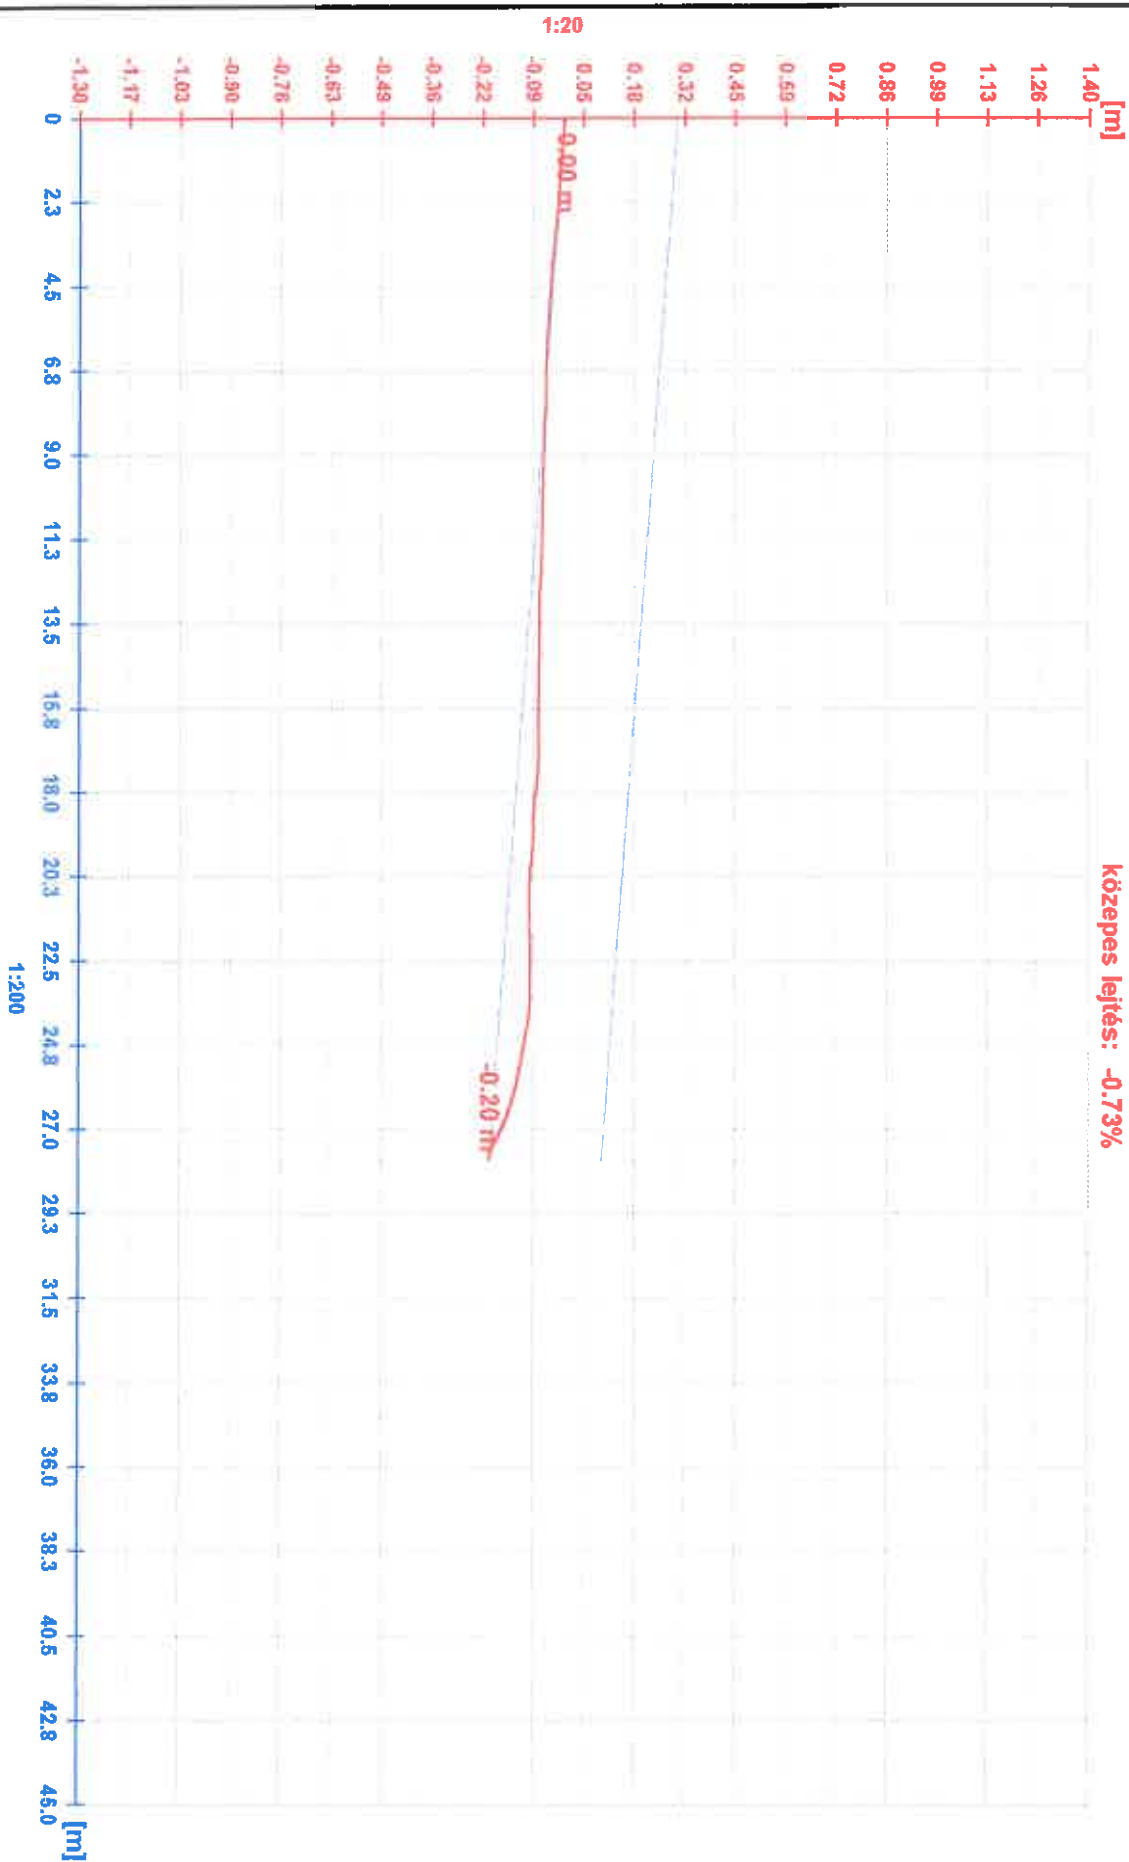
csatornaszakasz kezdete 4

csatornaszakasz vége 5

közepes lejtés: -0.73%
