kameravizsgálati jegyzőkönyv

helyiség: Demecser	terv nr.1:	hossza csatorn.: 29.64 m
utca: Szent István u.	csatorna nr.:	-tól: 1
fekvés: utca	videószalag: 102	-ig: 2

vizsgálat oka: Általános állapotvizsgálat	profil:	ná 300 mm
csatorna típusa: szennyviz	anyag:	beton hossz: 2m
vízvédelmi terület:	belső védelem:	
megjegyzés:

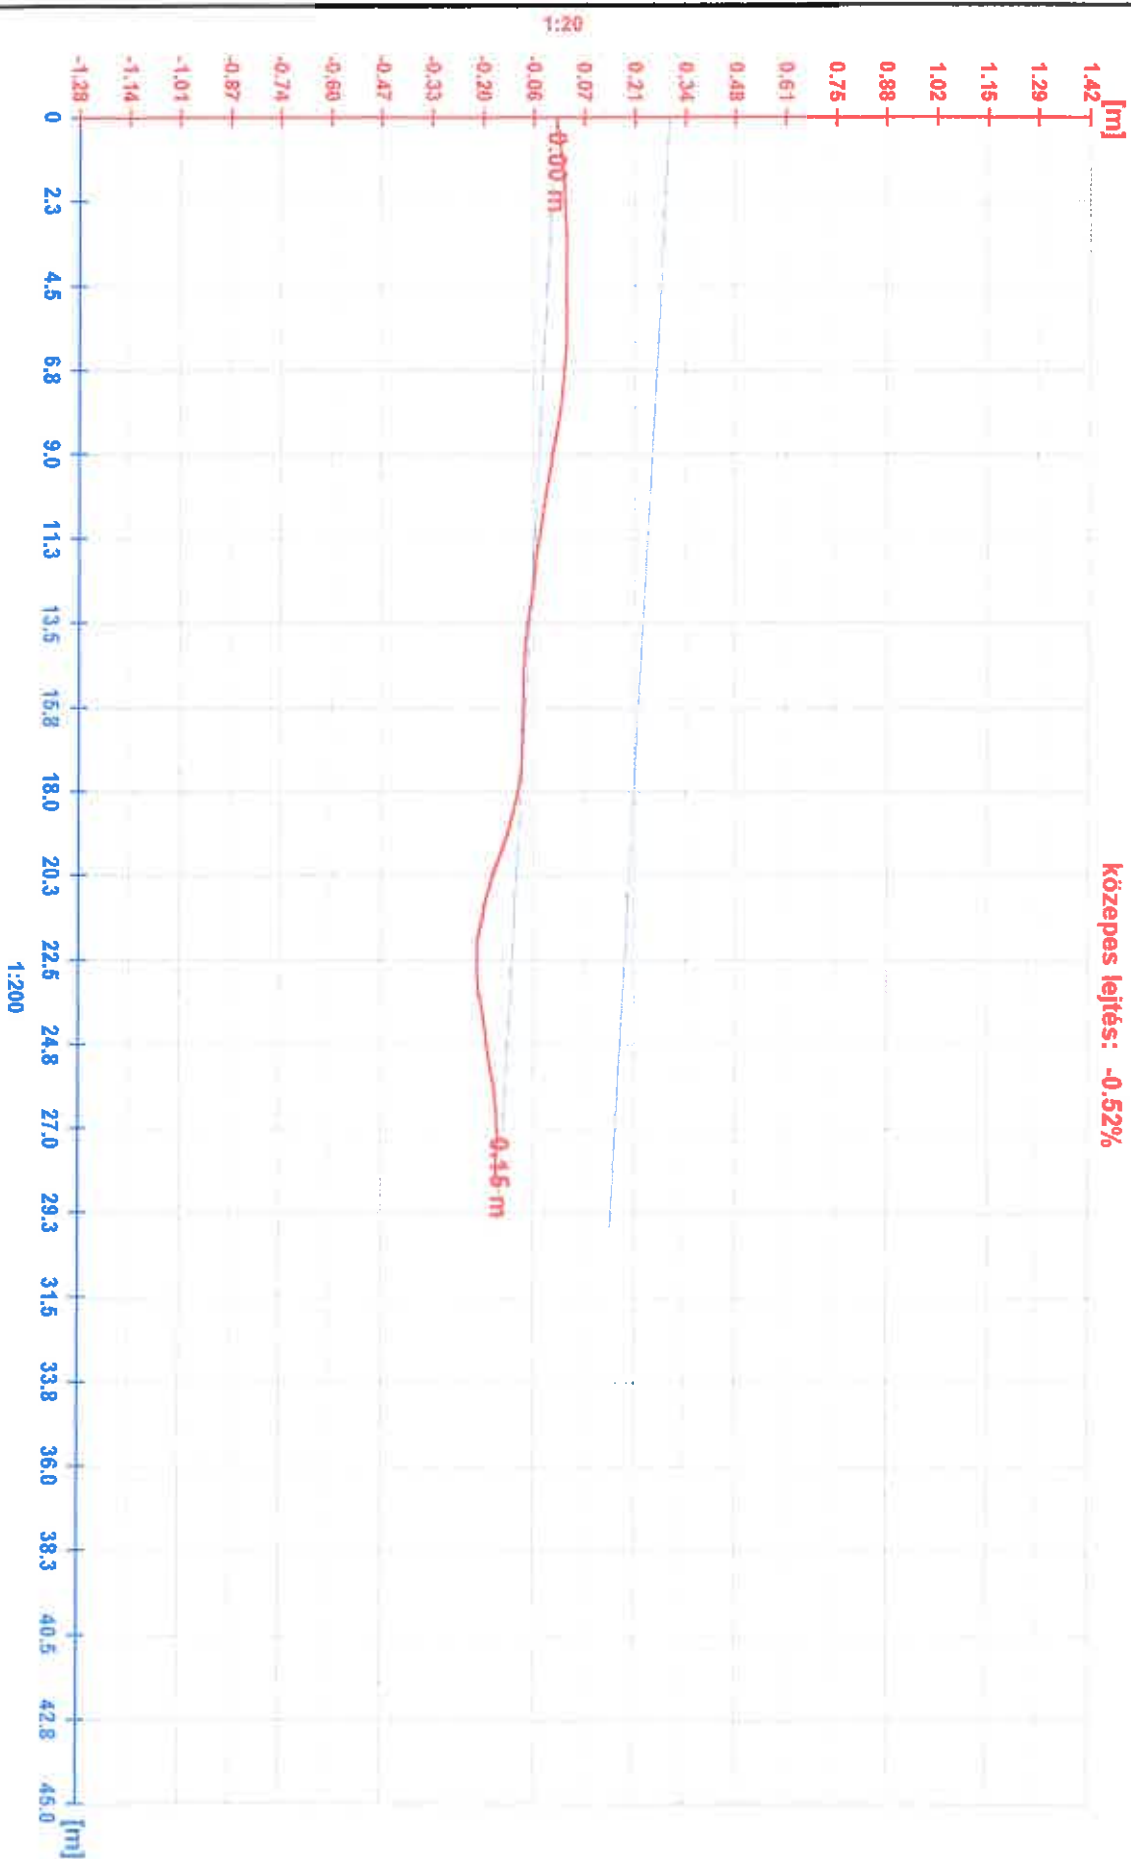
csatornaszakasz kezdete 1
becsatlakozás, 03 óra
becsatlakozás, 03 óra
erős kimaródás, től 10 ig 02 óra
toldatnál vízbetörés, 12 óra
toldatnál vízbetörés, 02 óra
tömitőgyűrű erősen belóg, től 10 ig 02 óra
tömitőgyűrű erősen belóg, től 10 ig 02 óra
csatornaszakasz vége 2
becsatlakozás, 09 óra

közepes lejtés: -0.52%

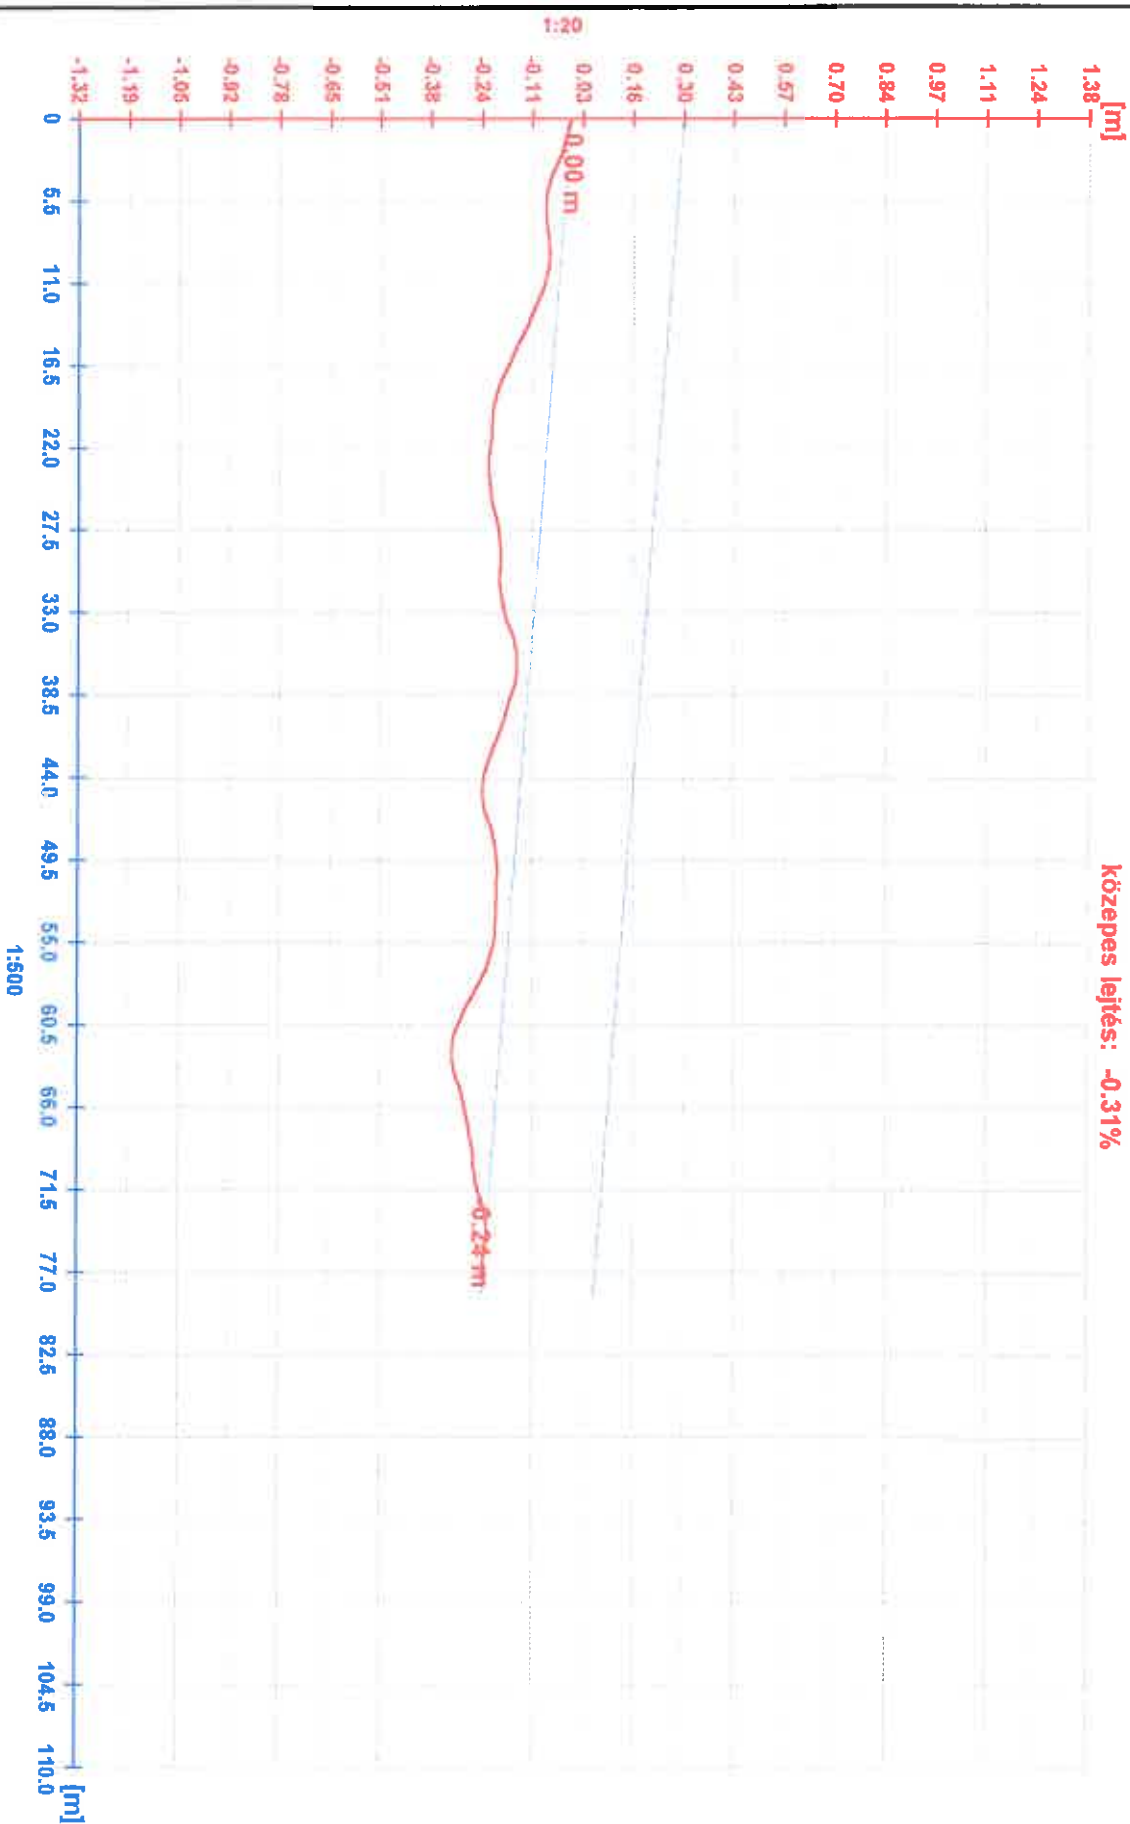
csatornaszakasz kezdete 2

becsatlakozás, 09 óra

erős kikavicsosodás, től 08 lg 04 óra

tömitőgyűrű erősen belóg, től 11 lg 01 óra

toldat közepesre repedt, től 09 lg 03 óra

toldatnál vízbetörés, től 09 lg 03 óra

toldatnál vízbetörés, től 12 lg 03 óra

toldatnál vízbetörés, 04 óra

toldatnál vízbetörés, 08 óra

szilárd lerakódás, kisebb, től 04 lg 08 óra

csatornaszakasz vége nem elérhető (ellenirányú vizsgálat)

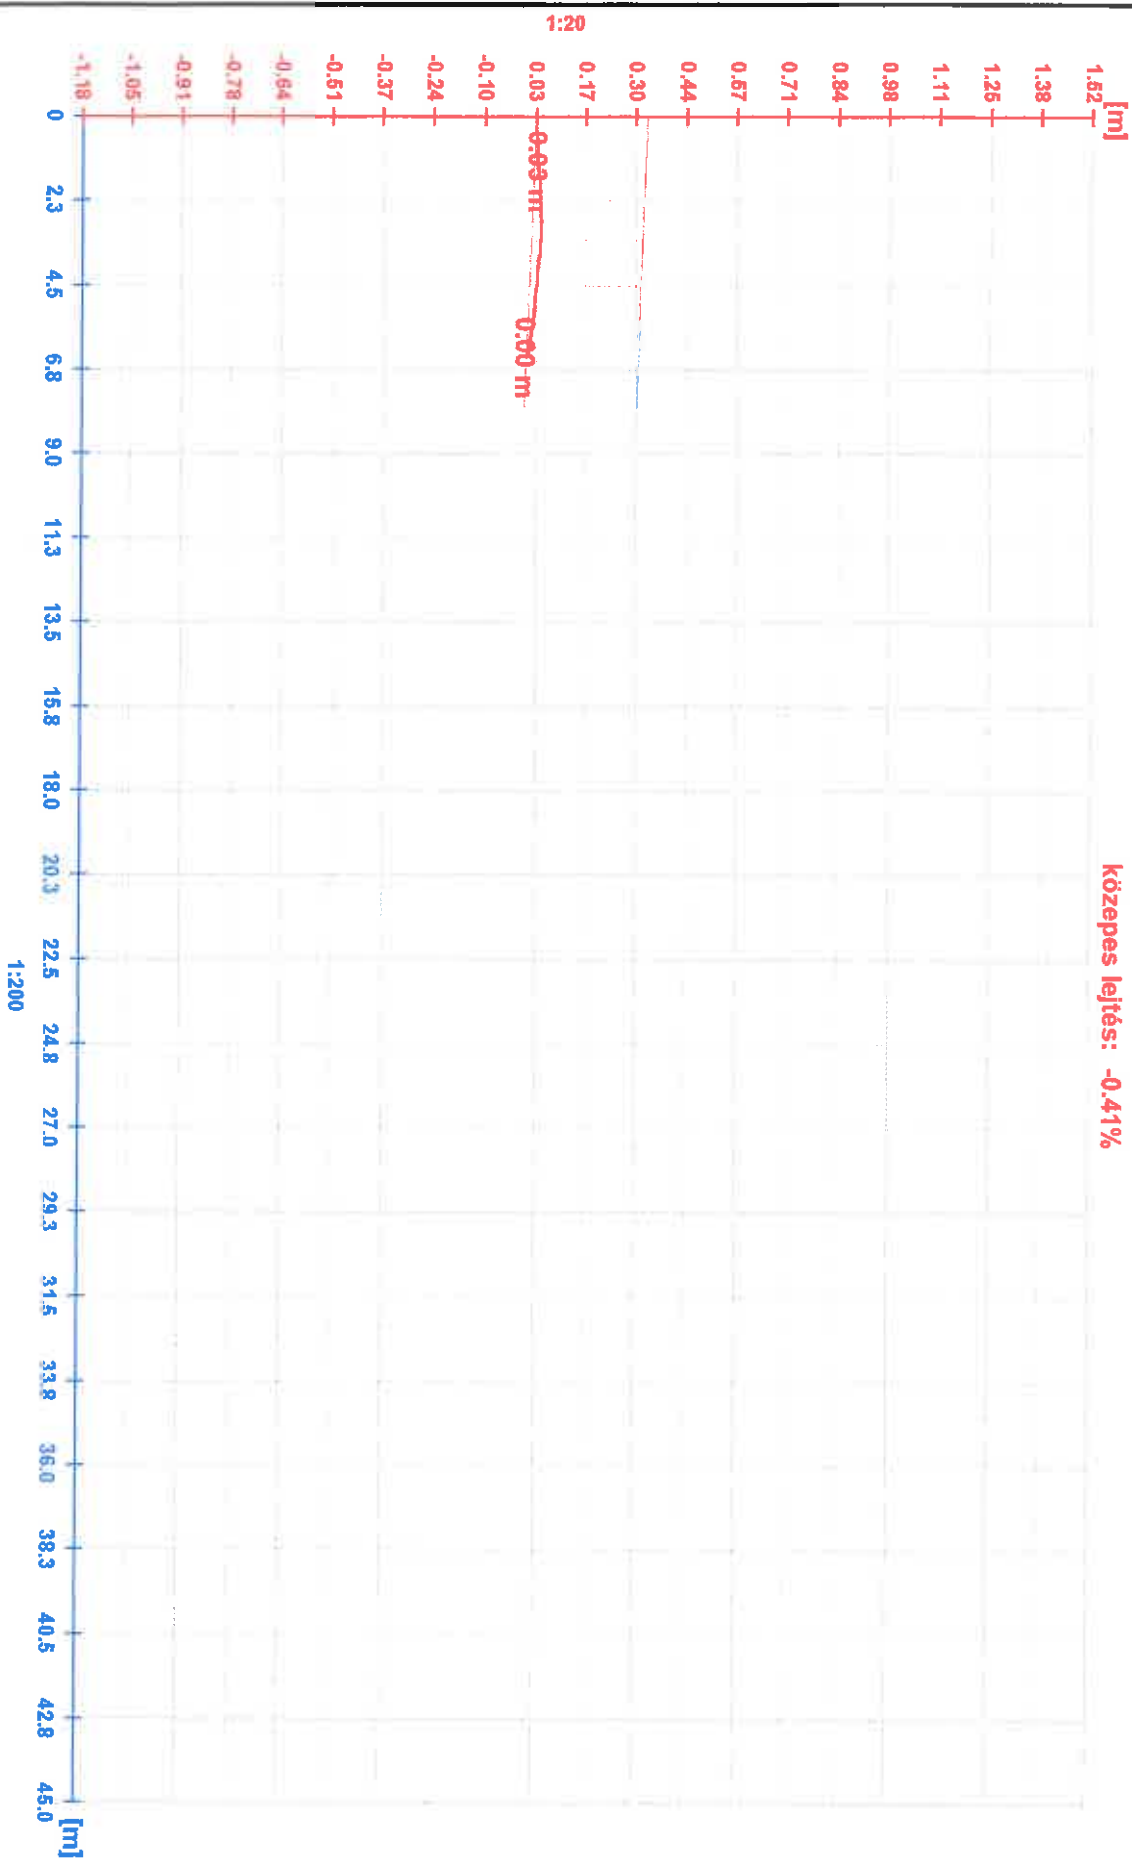
csatornaszakasz kezdete 5
toldatnál vízbetörés, 04 óra
erős kikavicsosodás, től 07 íg 05 óra
ellenirányú vizsgálat (akadály elérve)
