## Szakaszvizsgálat - 2017. 08. 07. - Irinyi 2

Vizsgálat időpontja (dátum) <b>2017. 08. 07., 9:09</b>	Kamera <b>IBAK TRITON 2</b>	Időjárási viszonyok <b>nincs csapadék</b>	Objektum megnevezése <b>Irinyi 2</b>	Nr. <b>2</b>
Projekt neve <b>Irinyi 2017_08_07</b>		Berendezések (jármű) <b>HJV-799</b>	Vizsgálatot végző dolgozó neve <b>Hetey István</b>	Feladat száma

Település <b>Nyíregyháza</b>	Felső akna elnevezése <b>3 sz.</b>	Szokásos egyedi csőhossz [m] <b>1,00</b>
Utcanév <b>Irinyi J. u.</b>	Alsó akna elnevezése <b>11 sz.</b>	Szakasz hossza a cső elejétől, végétől [m] <b>24,40</b>
		Vizsgált hosszúság [m] <b>23,60</b>

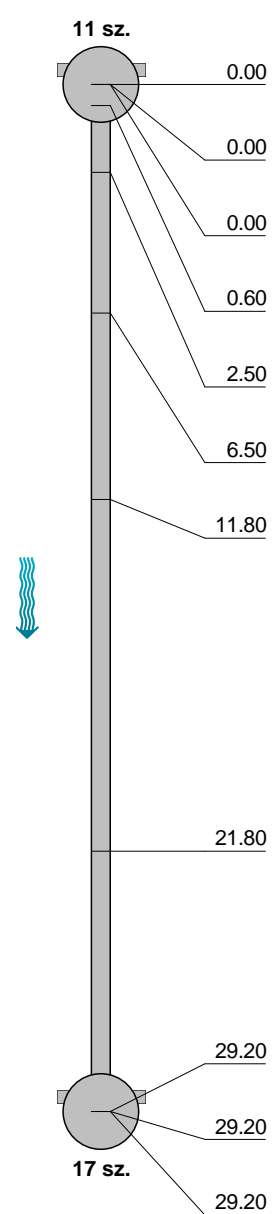
1:215	m+	Kód	Megfigyelés	Frame száma	Fénykép pontszám
<b>11 sz.</b>					
	0.00	BCDXP	Kezdo csomópont	00:00:00	
	0.00	BCAZA	Csatlakozás, egyéb csatlakozástípus, csatlakozás nyitva, 200mm 3 óra	00:02:32

0.00	BCAZA	Csatlakozás, egyéb csatlakozástípus, csatlakozás nyitva, 200mm 9 óra	00:02:32	
	0.60	BBEZ	Egyéb akadályok, egyéb anyag, a további adatokat megjegyzések formájában kell feljegyezni, 5% keresztmetszet csökkenés 6 óra -tól(tol) 8 óra, Csocsatlakozásnál	00:00:17

2.50	BBEZ	Egyéb akadályok, egyéb anyag, a további adatokat megjegyzések formájában kell feljegyezni, 5% keresztmetszet csökkenés 5 óra -tól(tol) 8 óra, Csocsatlakozásnál	00:00:34

6.50	BBEZ	Egyéb akadályok, egyéb anyag, a további adatokat megjegyzések formájában kell feljegyezni, 10% keresztmetszet csökkenés 4 óra -tól(tol) 8 óra, Csocsatlakozásnál	00:01:02

11.80	BBEZ	Egyéb akadályok, egyéb anyag, a további adatokat megjegyzések formájában kell feljegyezni, 5% keresztmetszet csökkenés 4 óra -tól(tol) 6 óra, Csocsatlakozásnál	00:01:35

21.80	BBEZ	Egyéb akadályok, egyéb anyag, a további adatokat megjegyzések formájában kell feljegyezni, 5% keresztmetszet csökkenés 4 óra -tól(tol) 7 óra, Csocsatlakozásnál	00:02:30

29.20	BCEXP	Végcsomópont	00:03:30	
	29.20	BCAZA	Csatlakozás, egyéb csatlakozástípus, csatlakozás nyitva, 200mm 3 óra	00:03:32	
	29.20	BCAZA	Csatlakozás, egyéb csatlakozástípus, csatlakozás nyitva, 200mm 9 óra	00:03:35	
<b>17 sz.</b>

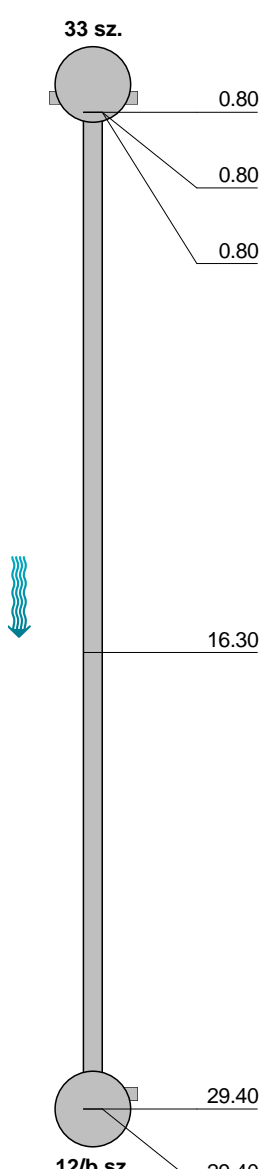
0.80	BCDXP	Kezdo csomópont	00:00:00	
	0.80	BCAZA	Csatlakozás, egyéb csatlakozástípus, csatlakozás nyitva, 200mm 3 óra	00:00:00	
	0.80	BCAZA	Csatlakozás, egyéb csatlakozástípus, csatlakozás nyitva, 200mm 9 óra	00:00:00	
	16.30	BAFED	Felszíni károk, hiányzó adalékanyagok, vegyi korrózió - korrózió a szennyvíz miatt - károsodás a vízszint alatt..	00:02:59	
	29.40	BCEXP	Végcsomópont	00:04:58	
	29.40	BCAZA	Csatlakozás, egyéb csatlakozástípus, csatlakozás nyitva, 200mm 9 óra	00:05:00

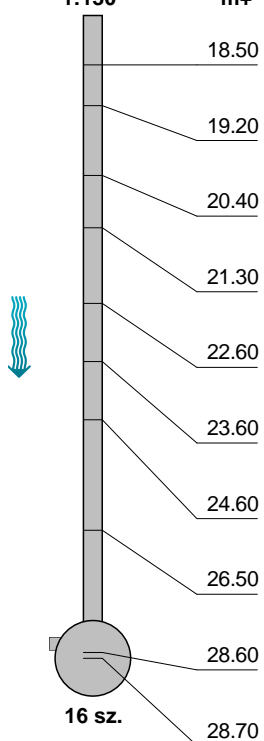
18.50	BBAB	Gyökerek, egyedi finom gyökerek, 1% keresztmetszet csökkenés 8 óra -tól(tol) 4 óra, Csocsatlakozásnál	00:06:02

19.20	BBAB	Gyökerek, egyedi finom gyökerek, 1% keresztmetszet csökkenés 8 óra -tól(tol) 4 óra, Csocsatlakozásnál	00:06:21		
	20.40	BBAB	Gyökerek, egyedi finom gyökerek, 1% keresztmetszet csökkenés 8 óra -tól(tol) 4 óra, Csocsatlakozásnál	00:06:48

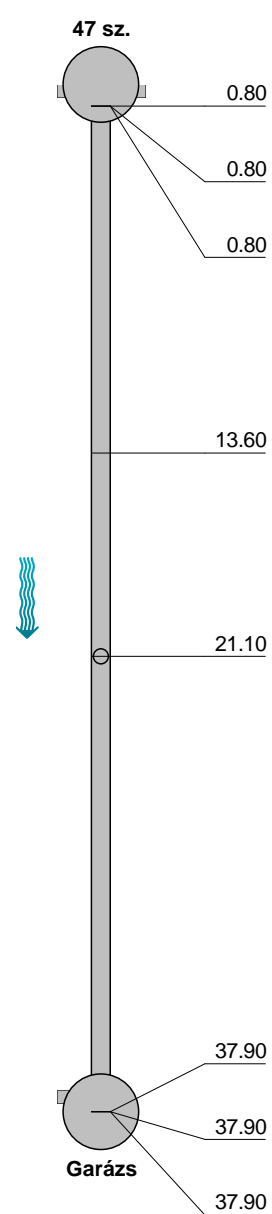
0.80	BCAZA	Csatlakozás, egyéb csatlakozástípus, csatlakozás nyitva, 200mm 9 óra	00:00:00	
	0.80	BCDXP	Kezdo csomópont	00:00:00	
	0.80	BCAZA	Csatlakozás, egyéb csatlakozástípus, csatlakozás nyitva, 200mm 3 óra	00:00:00	
	13.60	BAFZD	Felszíni károk, egyéb felszíni károsodások, vegyi korrózió - korrózió a szennyvíz miatt - károsodás a vízszin..	00:01:01	
	21.10	BCAGB	Csatlakozás, ismeretlen csatlakozás, csatlakozás zárva, 1000mm 12 óra	00:01:58	
	37.90	BCEXP	Végcsomópont	00:05:24	
	37.90	BCAZA	Csatlakozás, egyéb csatlakozástípus, csatlakozás nyitva, 200mm 6 óra	00:05:26	
	37.90	BCAZA	Csatlakozás, egyéb csatlakozástípus, csatlakozás nyitva, 200mm 3 óra	00:05:28

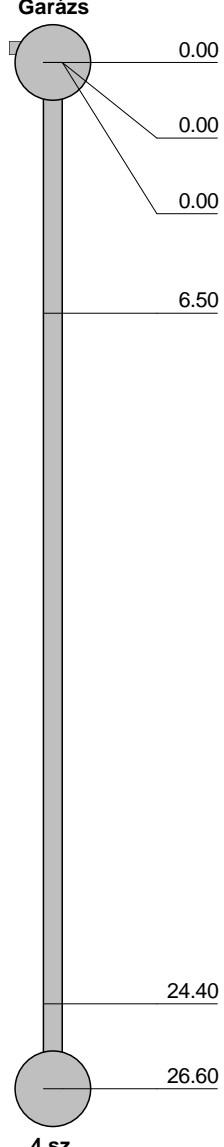
0.00		BCAZA	Csatlakozás, egyéb csatlakozástípus, csatlakozás nyitva, 200mm 3 óra	00:00:00	
0.00		BCDXP	Kezdo csomópont	00:05:33	
0.00		BCAZA	Csatlakozás, egyéb csatlakozástípus, csatlakozás nyitva, 200mm 6 óra	00:05:33	
6.50		BAFZD	Felszíni károk, egyéb felszíni károsodások, vegyi korrózió - korrózió a szennyvíz miatt - károsodás a vízszin..	00:01:01	
24.40		BBEZ	Egyéb akadályok, egyéb anyag, a további adatokat megjegyzések formájában kell feljegyezni, 5% keresztmetszet csökkenés 4 óra -tól(tol) 8 óra, Csocsatlakozásnál	00:02:28	
26.60		BCEXP	Végcsomópont	00:03:27
