Projekt neve	Nyírbogdány 2017_05_04_1
	2017. 05. 04.
Projekt típusa	Nyilvános

Szakaszvizsgálat - 2017. 05. 04. - Nyírbogdány 1

Vizsgálat időpontja (dátum) 2017. 05. 04., 9:09	Kamera IBAK TRITON 2	Időjárási viszonyok eso	Objektum megnevezése Nyírbogdány 1	Nr. 1
Projekt neve Nyírbogdány 2017_05_04_1		Berendezések (jármű) HJV-799	Vizsgálatot végző dolgozó neve Hetey István	Feladat száma

Város Nyírbogdány	Felső akna elnevezése Petőfi u. ker.	Szokásos egyedi csőhossz [m] 5,00
Utcanév Fo u.	Alsó akna elnevezése Muvház	Szakasz hossza a cső elejétől, végétől [m] 101,34
		Vizsgált hosszúság [m] 100,50

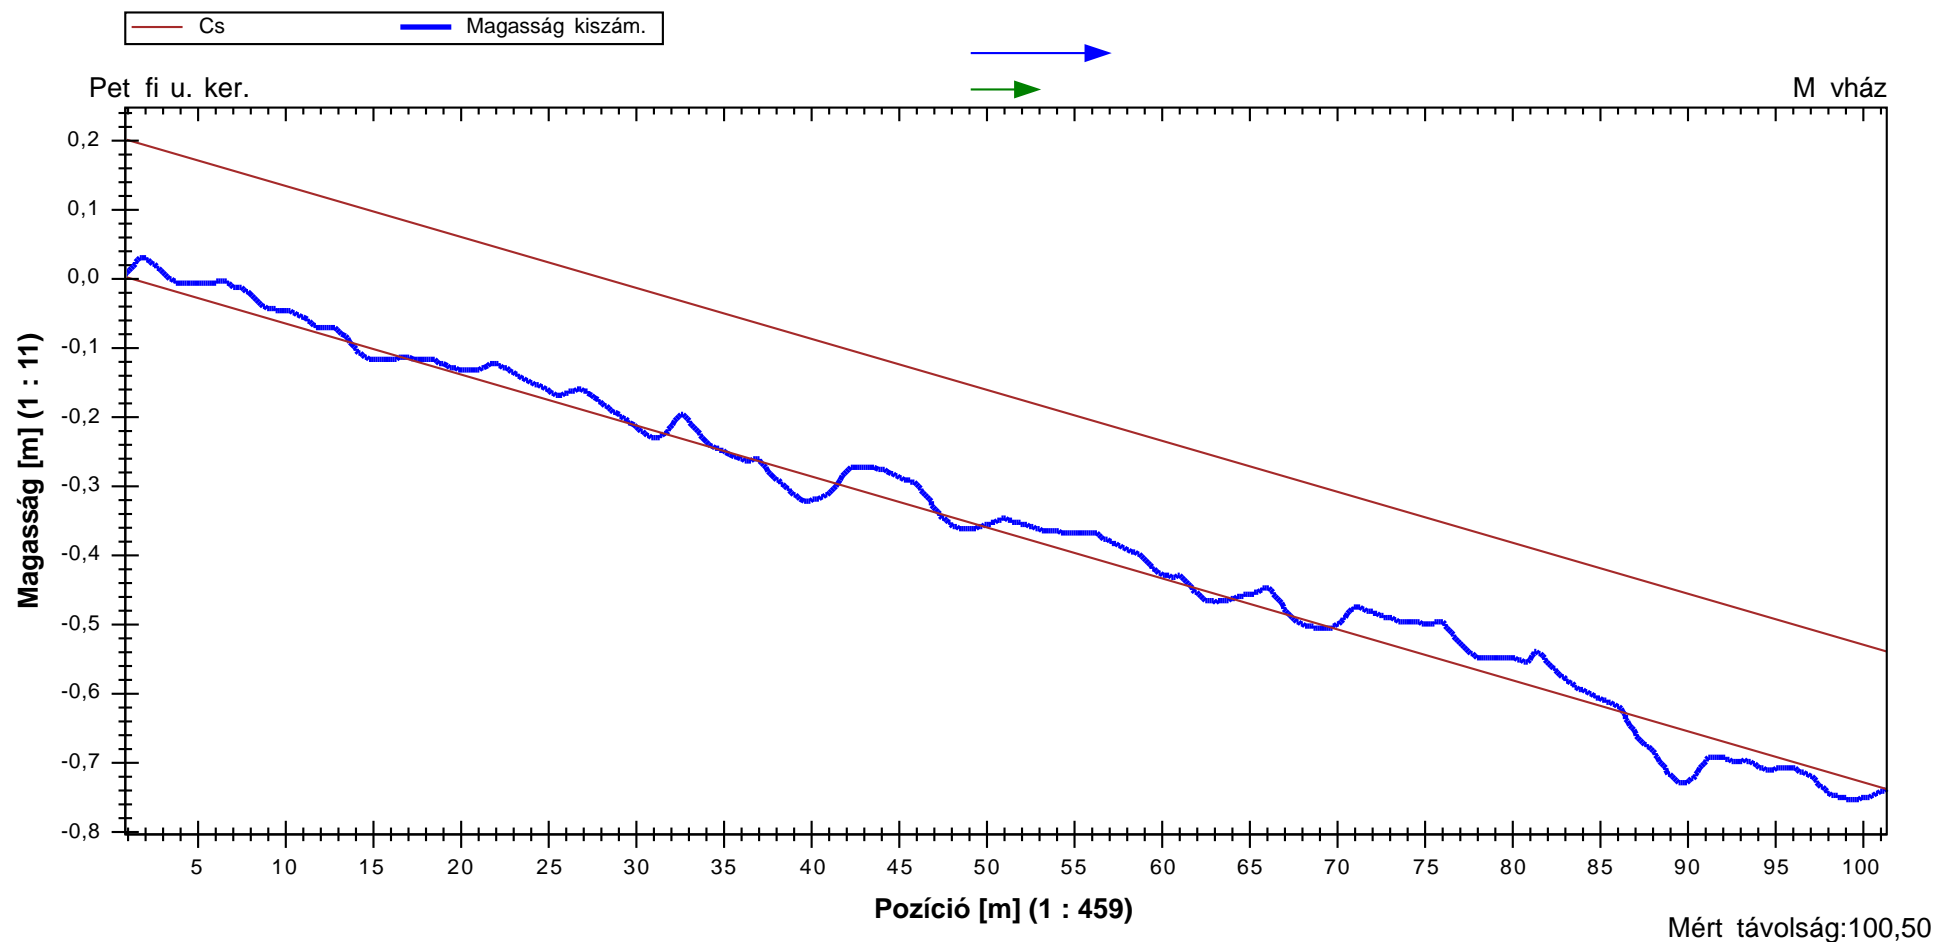
Lejtésmérés

Objektum megnevezése Nyírbogdány 1	Vizsgálat időpontja (dátum) 2017. 05. 04.	Vizsgálat ideje (óra) 9:09	Vizsgálatot végző dolgozó neve Hetey István		Utcanév Fo u.	Vizsgáló iránya 1	Szakasz hossza a cso elejétől, végétől [m] 100,50
Profiltípus kör	Profilmagasság [mm] 200	Profilszélesség [mm] 200	Felső akna elnevezése Petőfi u. ker.	Alsó akna elnevezése Múvház	Város Nyírbogdány		Megmérve -0,74
Cso anyaga kemény polivinil-klorid	Kamera IBAK TRITON 2	Berendezések (jármű) HJV-799	Kezdo magasság 0,00	Végmagasság -0,74			Csovezeték típus Szakasz

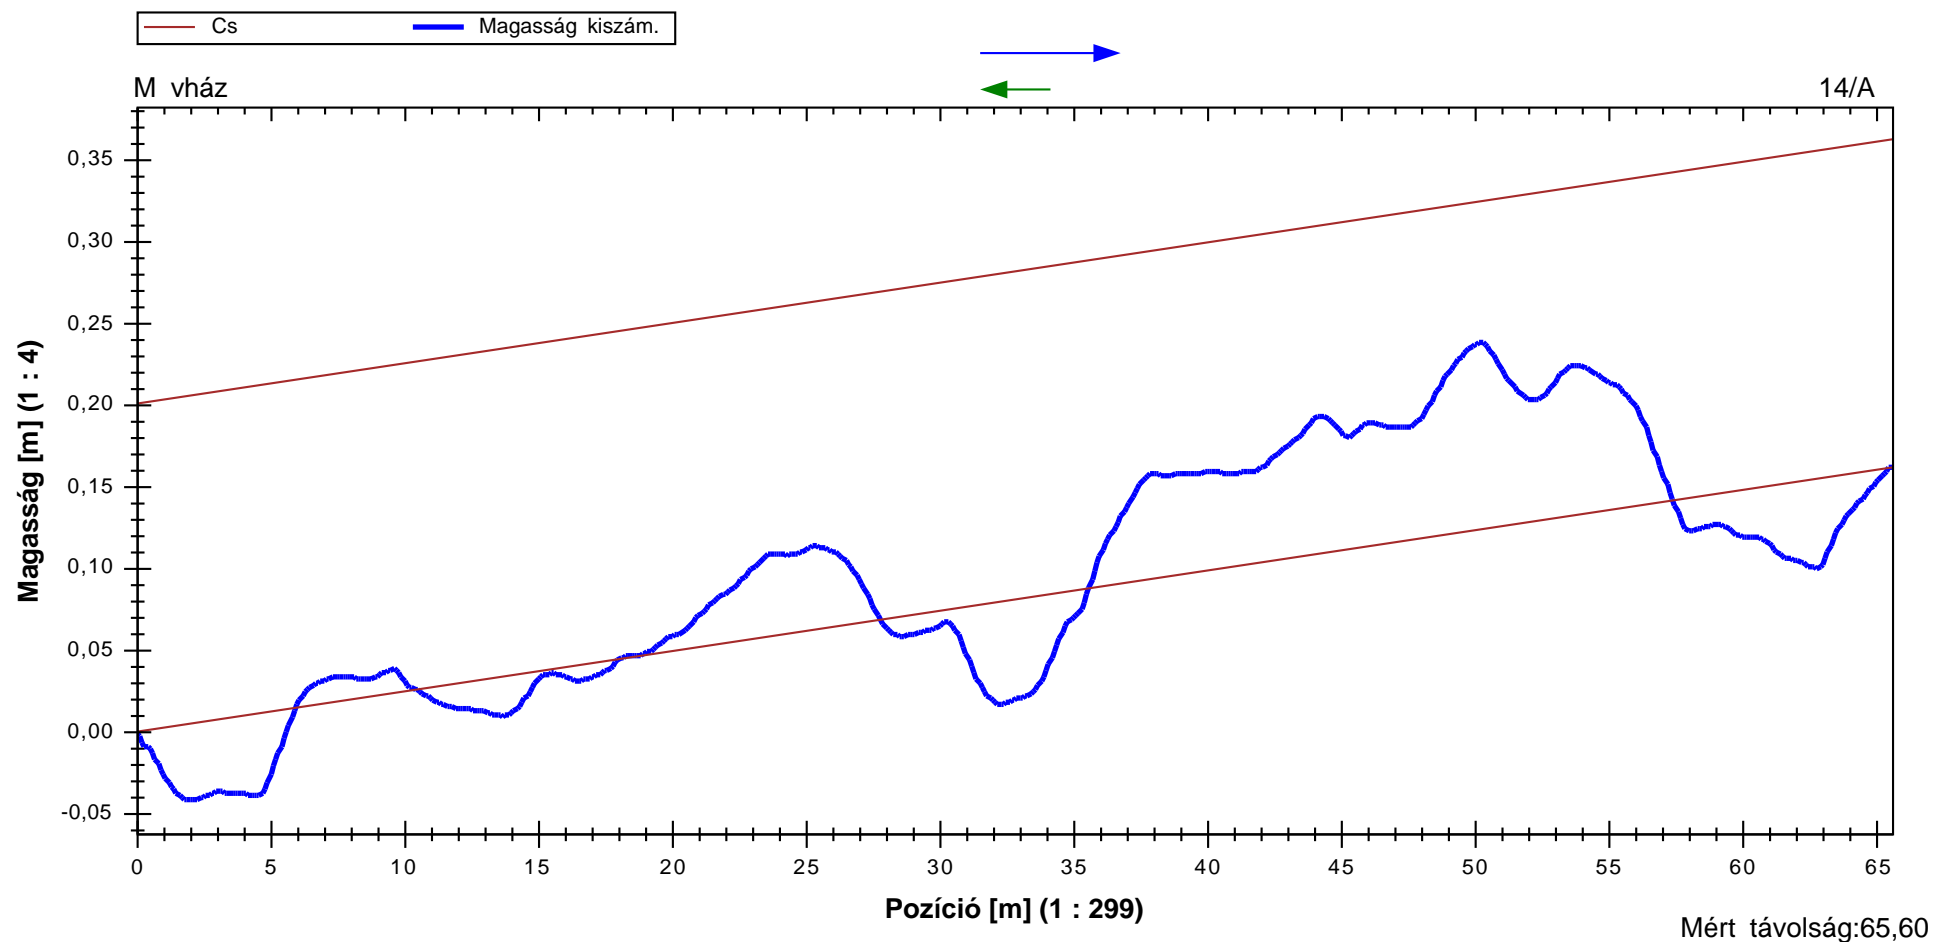
Lejtésmérés

Objektum megnevezése Nyírbogdány 2	Vizsgálat időpontja (dátum) 2017. 05. 09.	Vizsgálat ideje (óra) 10:22	Vizsgálatot végző dolgozó neve Hetey István		Utcanév Fo u.	Vizsgáló iránya 2	Szakasz hossza a cso elejétől, végétől [m] 65,60
Profiltípus kör	Profilmagasság [mm] 200	Profilszélesség [mm] 200	Felső akna elnevezése Múvház	Alsó akna elnevezése 14/A	Város Nyírbogdány		Megmérve 0,25
Cso anyaga kemény polivinil-klorid	Kamera IBAK TRITON 2	Berendezések (jármű) HJV-799	Kezdő magasság 0,00	Végmagasság 0,16			Csovezeték típus Szakasz

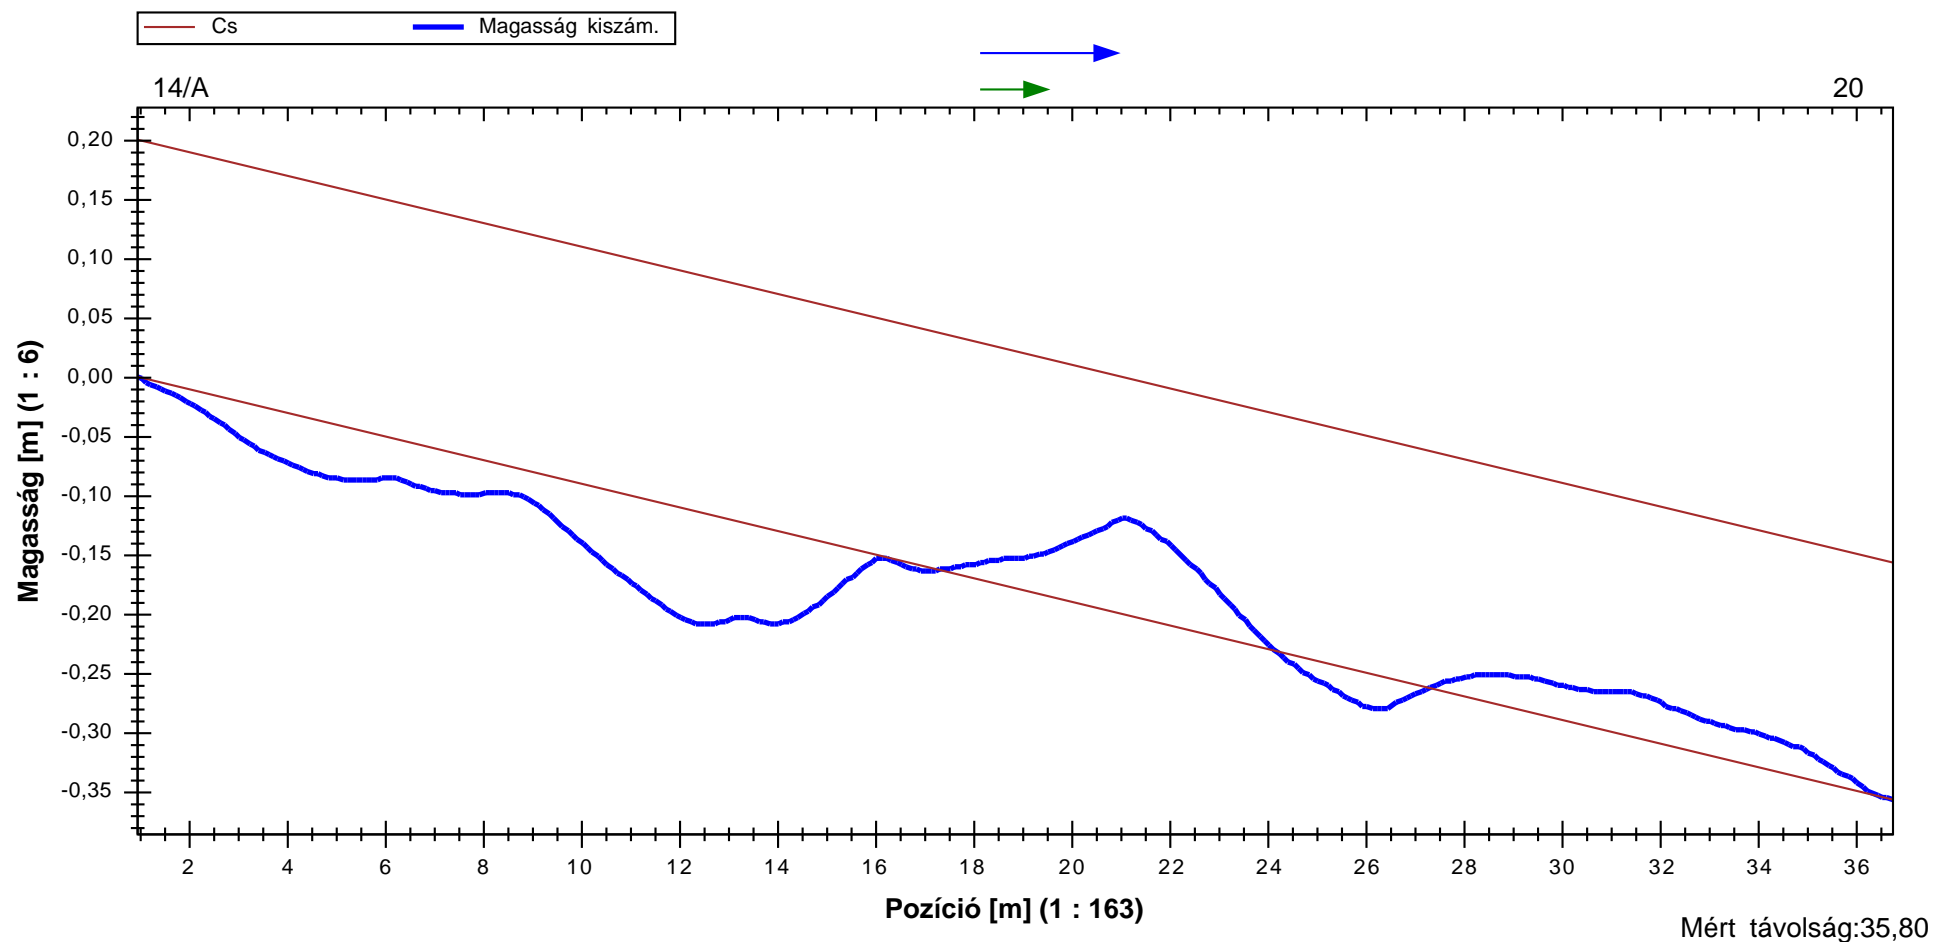
Lejtésmérés

Objektum megnevezése Nyírbogdány 3	Vizsgálat időpontja (dátum) 2017. 05. 09.	Vizsgálat ideje (óra) 11:30	Vizsgálatot végző dolgozó neve Hetey István		Utcanév Fo u.	Vizsgáló iránya 1	Szakasz hossza a cso elejétől, végétől [m] 35,80
Profil típus kör	Profil magasság [mm] 200	Profil szélesség [mm] 200	Felső akna elnevezése 14/A	Alsó akna elnevezése 20	Város Nyírbogdány		Megmérve -1,00
Cső anyaga kemény polivinil-klorid	Kamera IBAK TRITON 2	Berendezések (jármű) HJV-799	Kezdő magasság 0,00	Végmagasság -0,36			Csővezeték típus Szakasz

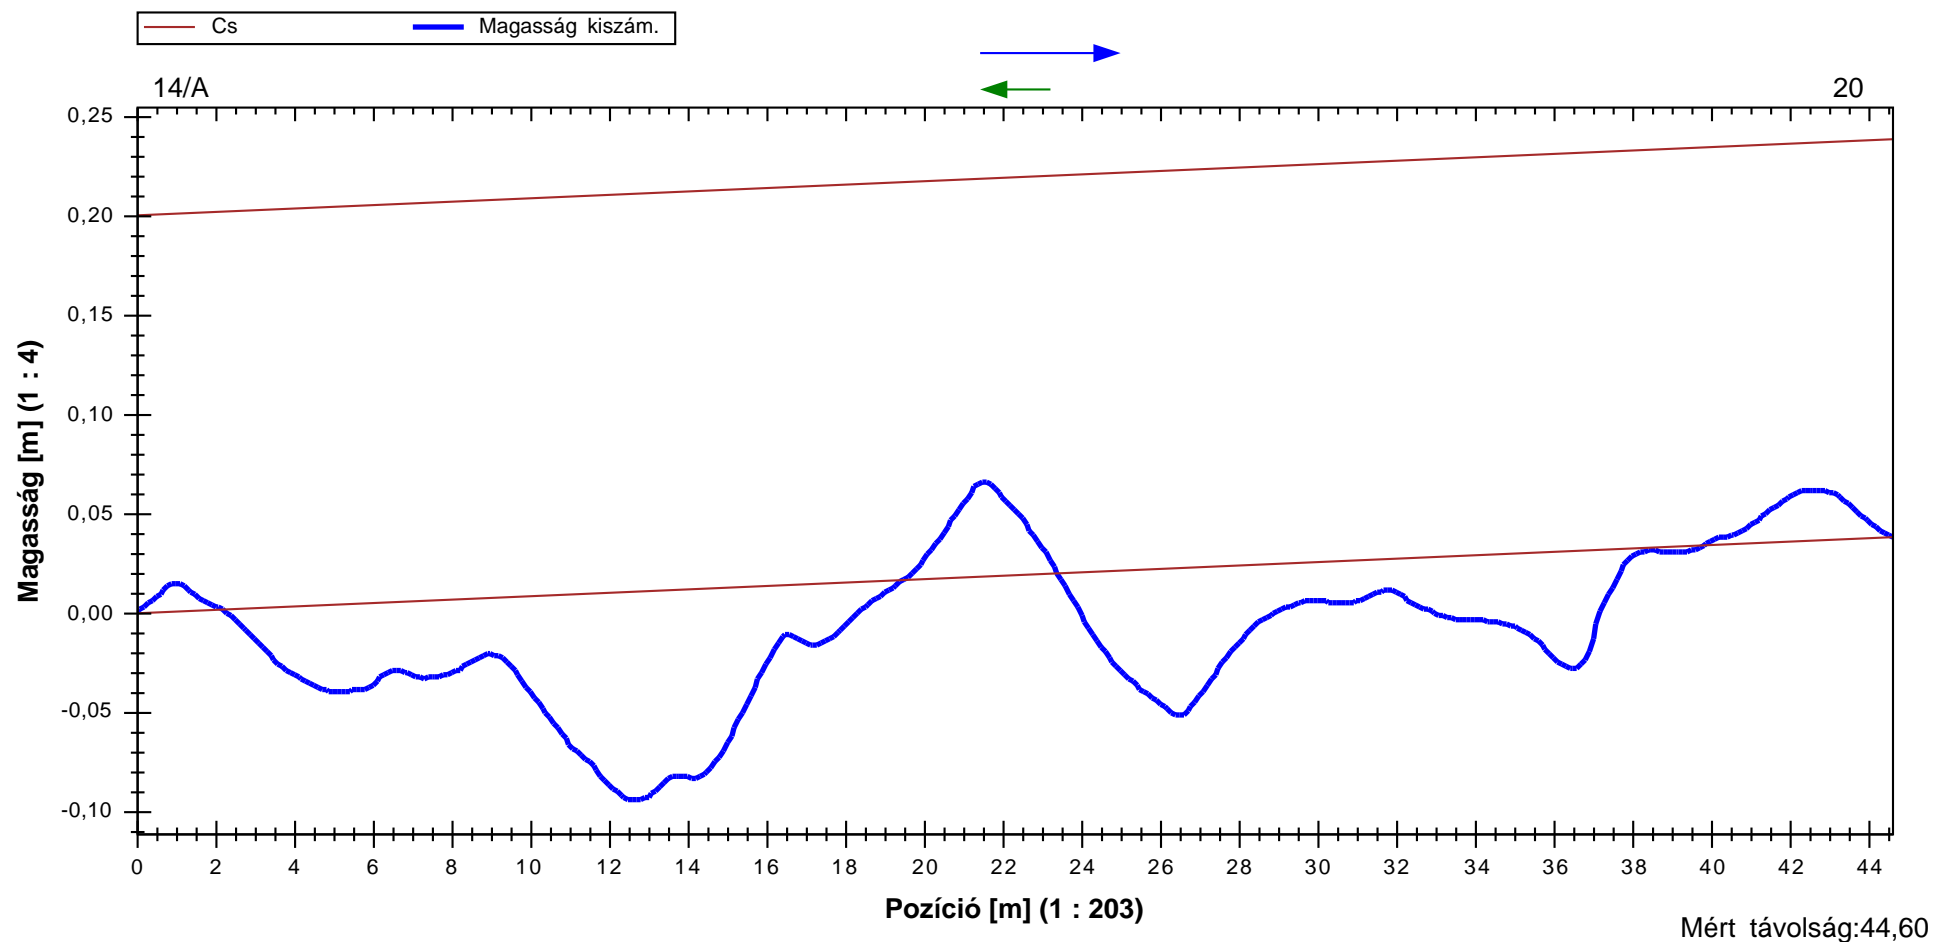
Lejtésmérés

Objektum megnevezése Nyírbogdány 4	Vizsgálat időpontja (dátum) 2017. 05. 09.	Vizsgálat ideje (óra) 12:34	Vizsgálatot végző dolgozó neve Hetey István		Utcanév Fo u.	Vizsgáló iránya 2	Szakasz hossza a cso elejétől, végétől [m] 44,60
Profil típus kör	Profil magasság [mm] 200	Profil szélesség [mm] 200	Felső akna elnevezése 14/A	Alsó akna elnevezése 20	Város Nyírbogdány		Megmérve 0,09
Cső anyaga kemény polivinil-klorid	Kamera IBAK TRITON 2	Berendezések (jármű) HJV-799	Kezdo magasság 0,00	Végmagasság 0,04			Csővezeték típus Szakasz

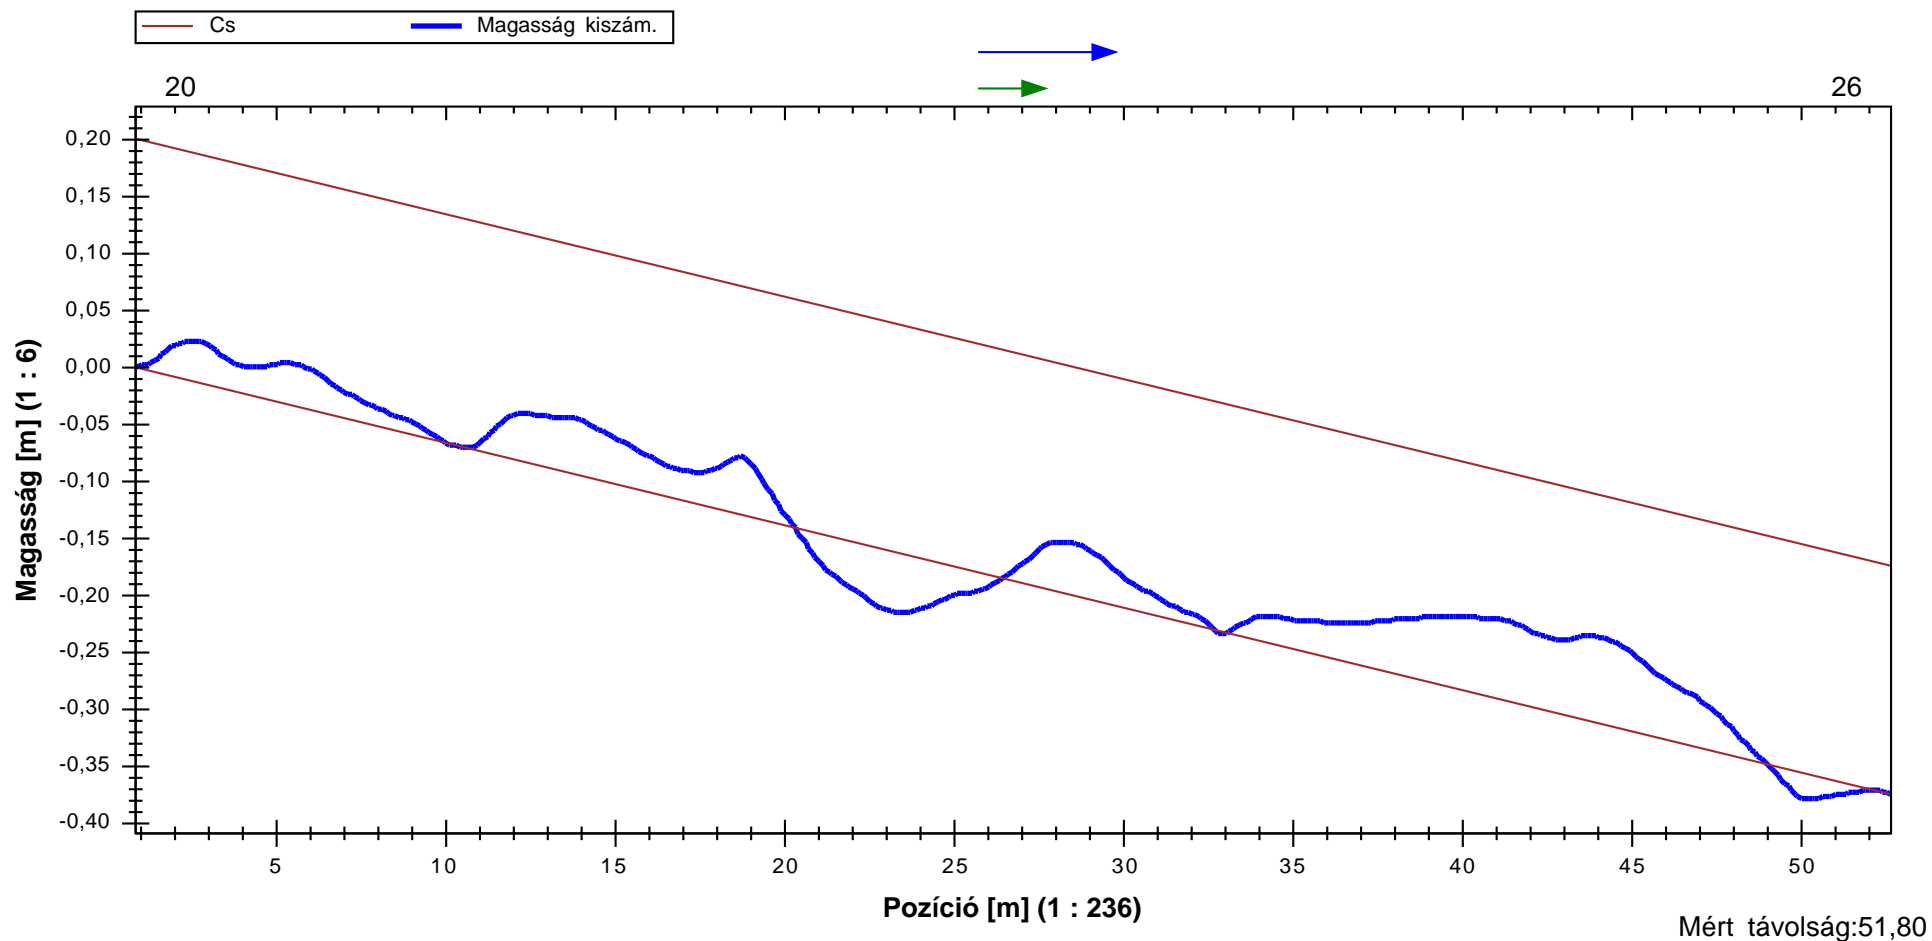
Lejtésmérés

Objektum megnevezése Nyírbogdány 5	Vizsgálat időpontja (dátum) 2017. 05. 09.	Vizsgálat ideje (óra) 13:22	Vizsgálatot végző dolgozó neve Hetey István		Utcanév Fo u.	Vizsgáló iránya 1	Szakasz hossza a cso elejétől, végétől [m] 51,80
Profiltípus kör	Profilmagasság [mm] 200	Profilszélesség [mm] 200	Felső akna elnevezése 20	Alsó akna elnevezése 26	Város Nyírbogdány		Megmérve -0,72
Cso anyaga kemény polivinil-klorid	Kamera IBAK TRITON 2	Berendezések (jármű) HJV-799	Kezdo magasság 0,00	Végmagasság -0,37			Csovezeték típus Szakasz
