## Szakaszvizsgálat - 2017.06.15. - Fáy7

## Szakaszképek - 2017.06.15. - Fáy7

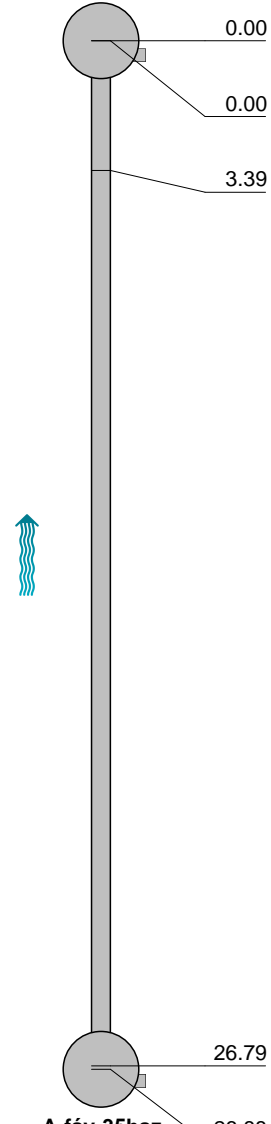
1:198	m+	Kód	Megfigyelés	Frame száma	Fénykép	pontszám
<b>A-fáy-Sportcs_1</b>

0.00	BCAAA	Csatlakozás, elágazás - cső egység előre gyártott csatlakozóelemmel, csatlakozás nyitva, 200mm 9 óra	00:00:00		
	0.00	BCDXP	Kezdo csomópont	00:00:00		
	3.39	BAJA	Elcsúszott kötés, hosszirányban, a csövek a csövezeték tengelyével párhuzamosan csúsztak el.; távolság: 40mm	00:00:49		
	26.79	BCAAA	Csatlakozás, elágazás - cső egység előre gyártott csatlakozóelemmel, csatlakozás nyitva, 200mm 9 óra	00:08:24		
	26.88	BCEXP	Végcsomópont	00:08:30

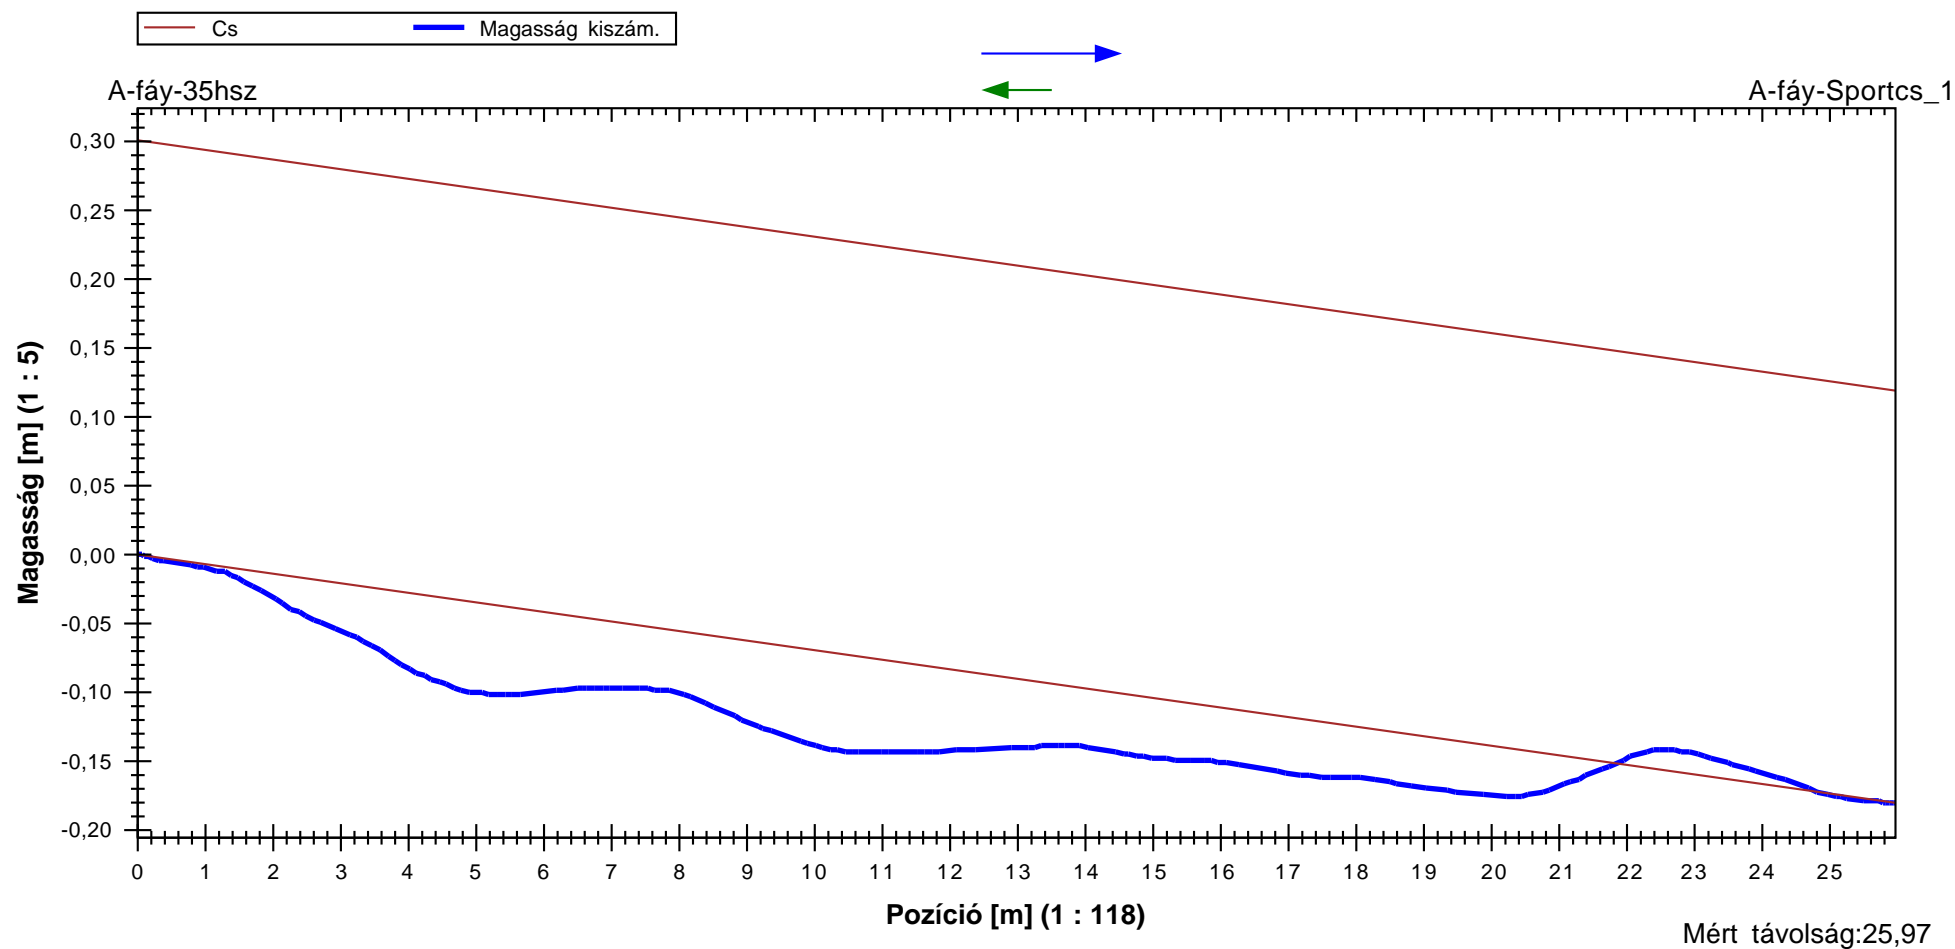
### Lejtésmérés

Objektum megnevezése <b>Fáy7</b>	Vizsgálat időpontja (dátum) <b>2017.06.15.</b>	Vizsgálat ideje (óra) <b>13:08</b>	Vizsgálatot végző dolgozó neve <b>Virágh Dávid</b>		Utca <b>Fáy A.</b>	Vizsgálat iránya <b>2</b>	Szakasz hossza a cső elejétől, végétől [m] <b>25,97</b>
Profiltípus <b>kör</b>	Profilmagasság [mm] <b>300</b>	Profilszélesség [mm] <b>300</b>	Felső akna elnevezése <b>A-fáy-35hsz</b>	Alsó akna elnevezése <b>A-fáy-Sportcs_1</b>	Település <b>Nyírbátor</b>		Megmérve <b>-0,70</b>
Cső anyaga <b>beton</b>	Kamera <b>KS135</b>	Berendezések (jármű) <b>NHH-096</b>	Kezdo magasság <b>0,00</b>	Végmagasság <b>-0,18</b>			Csővezeték típus <b>Szakasz</b>
